| RELATÓRIO DIÁRIO DE OBRAS (RDO) | | | | |
| <b>Objeto Contratual:</b> | Contratação de empresa especializada para ampliação do Prédio da Câmara Municipal de Marabá - Anexo I e Anexo II | | | |
| <b>Contrato nº:</b> | 64/2025-CMM | <b>Prazo de execução da obra:</b> | <b>Início:</b><br>06/10/2025 | <b>Previsão de Término:</b><br>06/10/2026 |
| <b>Lote/Anexo 01:</b> | CONTRATAÇÃO DE EMPRESA ESPECIALIZADA PARA CONSTRUÇÃO DO ANEXO DA ESCOLA DO LEGISLATIVO DA CÂMARA MUNICIPAL DE MARABÁ – ANEXO I | | | |

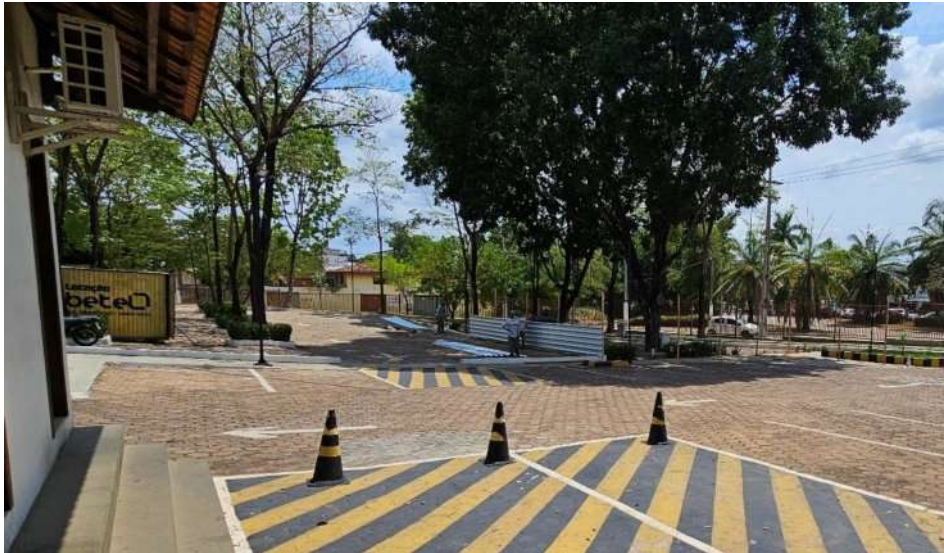
| <b>Atividades realizadas:</b> | Mobilização de pessoal; Início do fechamento com tapume de telha metálica da obra do Anexo 02:<br> |

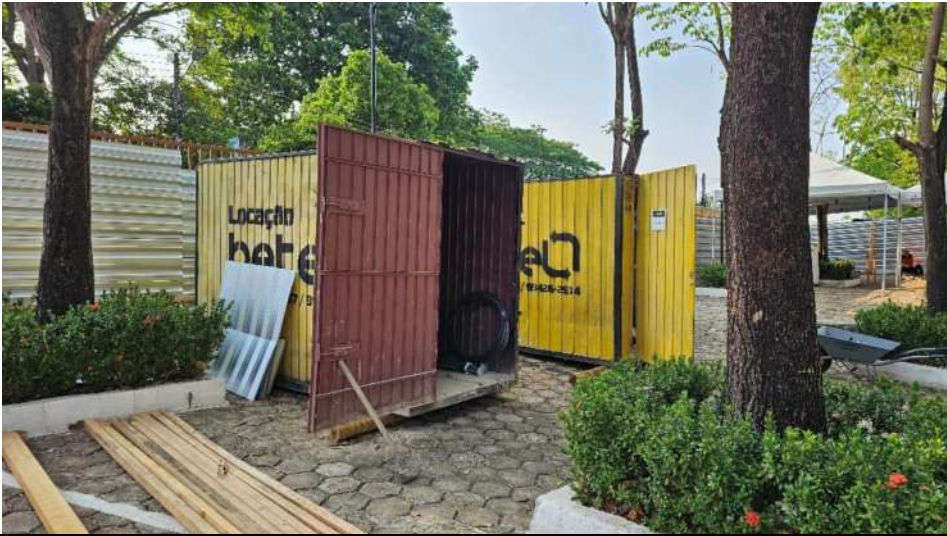
| <b>Atividades realizadas:</b> | Mobilização de contêiner para armazenar materiais e ferramentas; Continuação do fechamento com tapume de telha metálica da obra do Anexo 02:<br> |

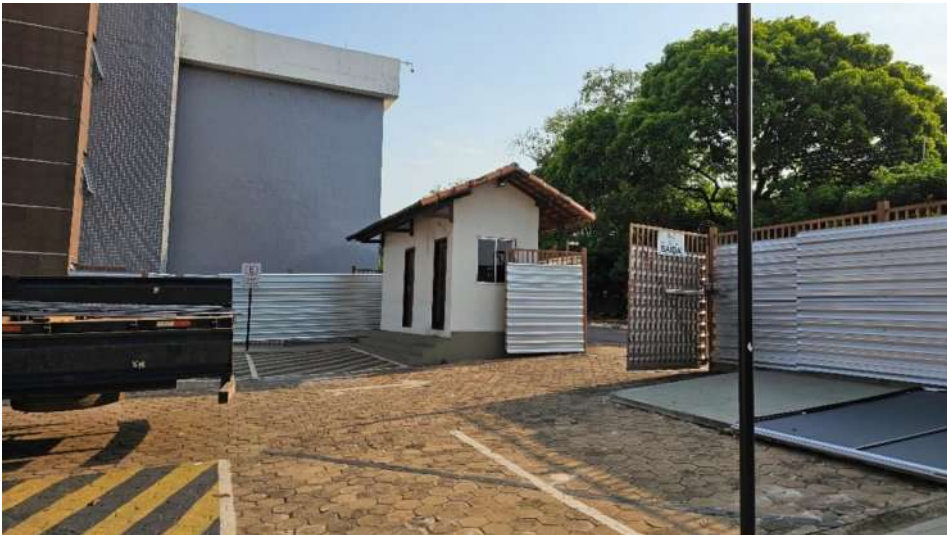
| <b>Atividades realizadas:</b> | Continuação do fechamento com tapume de telha metálica da obra do Anexo 02:<br> |

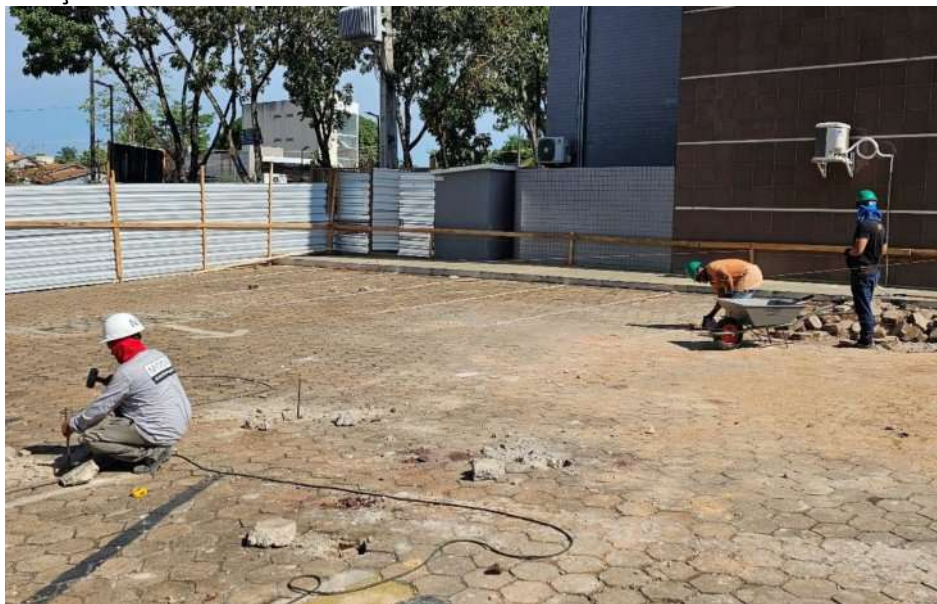
Locação das estacas da obra do Anexo 02:

**Ocorrências:** Ao iniciar a locação das estacas constatou-se a existência de uma camada com “pedra cabeça de jacaré” envolvida com concreto sob o piso de bloquete sextavado na área de projeção da obra do Anexo 02.

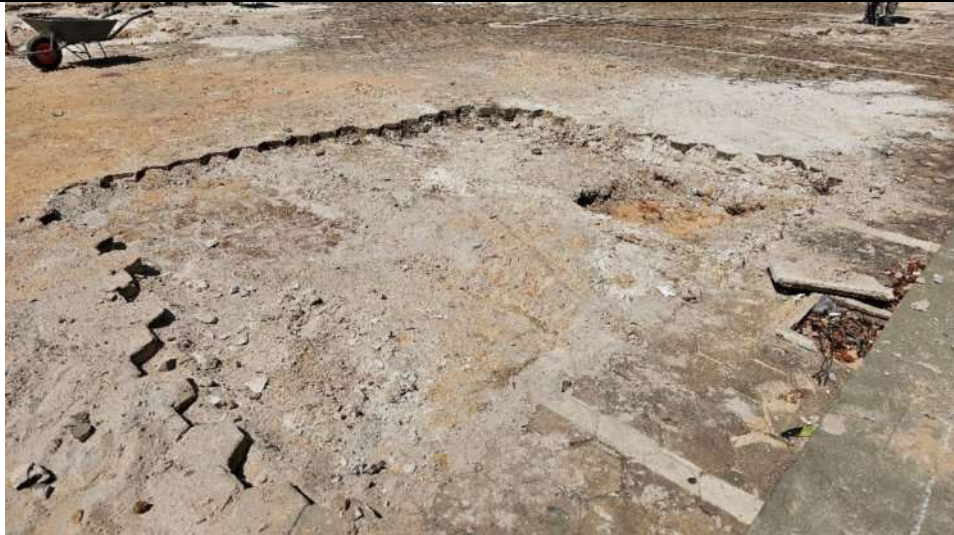
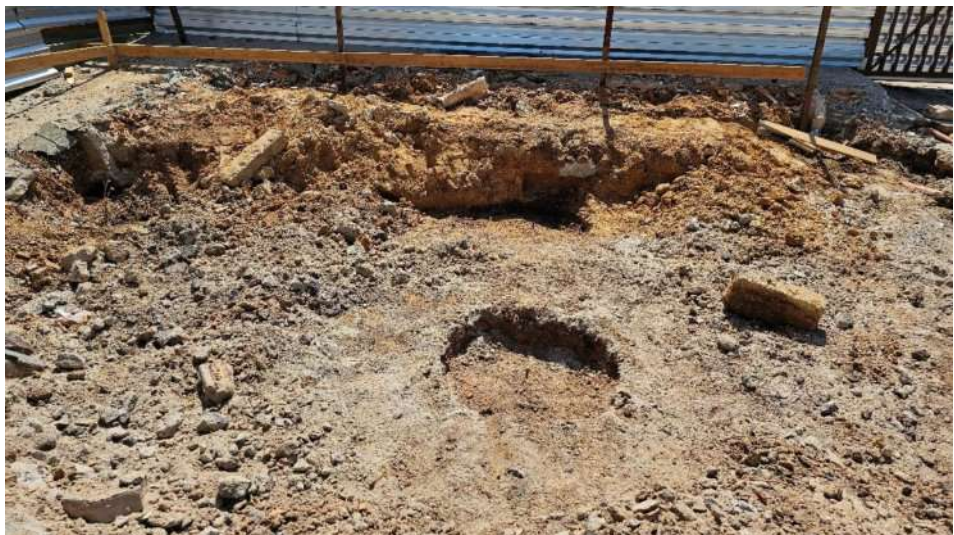
| <b>Atividades realizadas:</b> | Retirada de pavimento em bloquete sextavado da região onde foi locada as estacas do Anexo 02; Demolição com martelo e escavação de camada subjacente de “pedra cabeça de jacaré” envolvida com concreto para viabilizar a perfuração das estacas da obra do Anexo 02 por trado mecânico; e, escavação manual da camada demolida: |

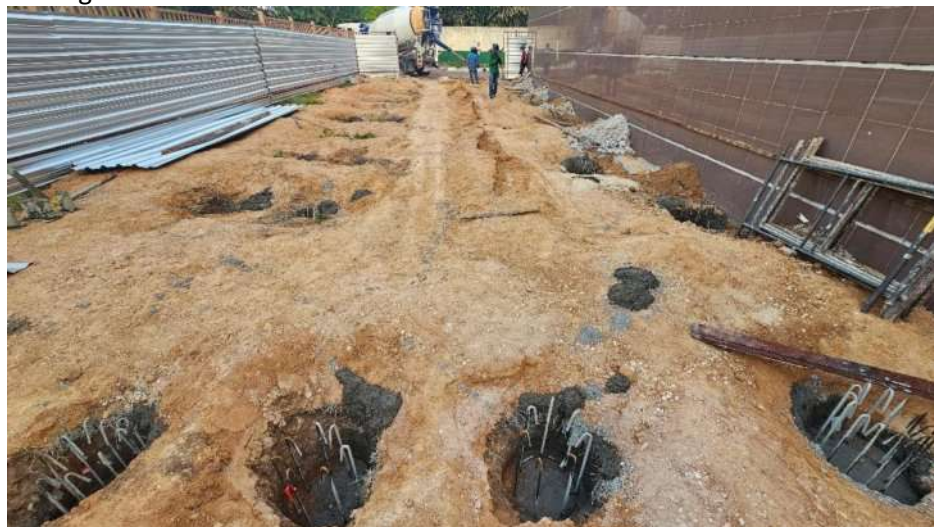
Visão geral do estacas da obra do Anexo 01 concretadas:

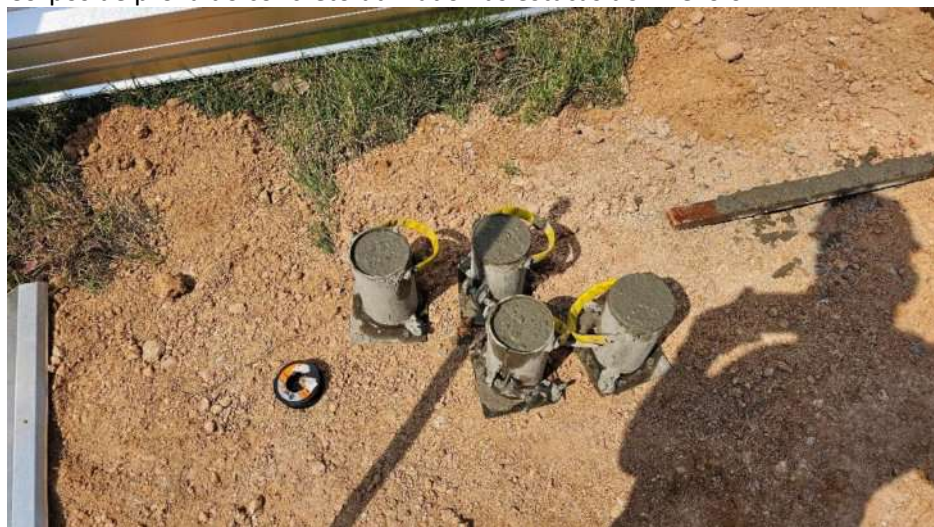
Corpos de prova do concreto utilizado nas estacas do Anexo 01:

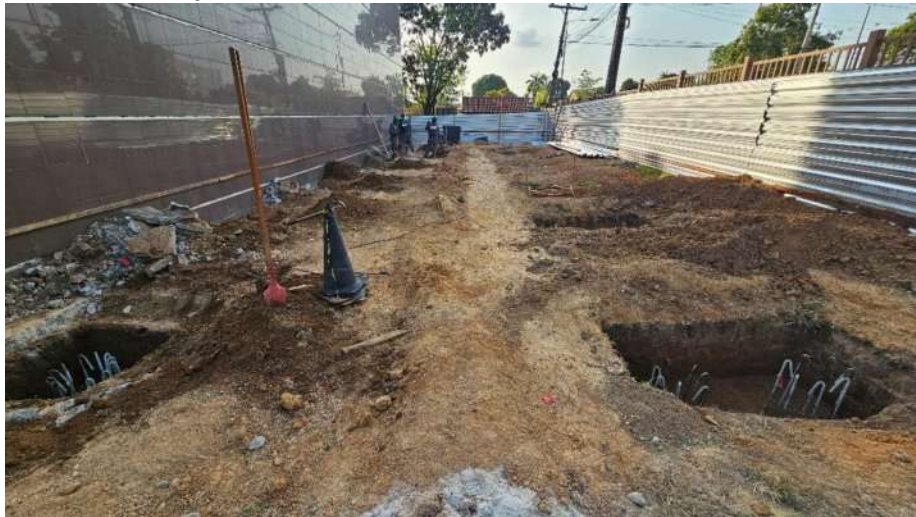
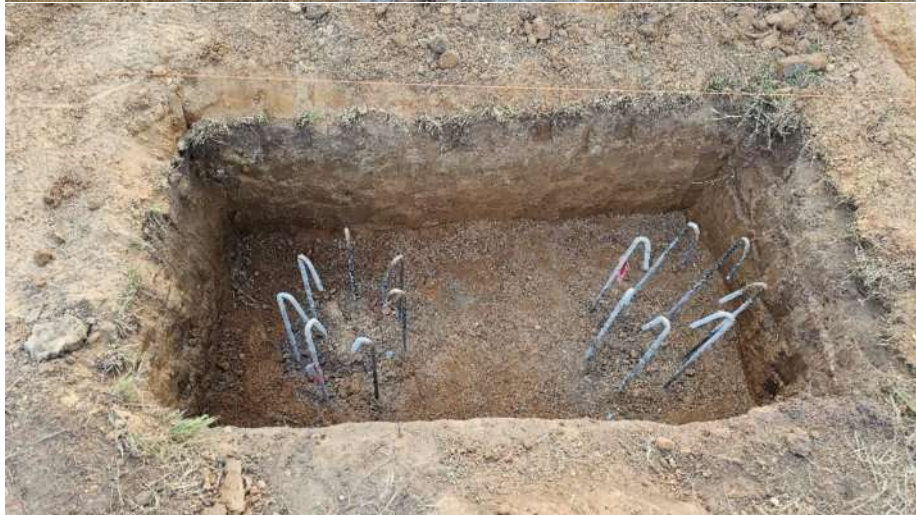
Início da escavação dos blocos de coroamento da obra do Anexo 01:

**Ocorrências:** O sistema hidráulico da perfuratriz apresentou problemas com vazamento de óleo. O problema foi solucionado, mas impactou na quantidade de furos executados no dia (somente 6 furos em relação a 12 no dia anterior).
