| RELATÓRIO DIÁRIO DE OBRAS (RDO) | | | | |
| <b>Objeto Contratual:</b> | Contratação de empresa especializada para ampliação do Prédio da Câmara Municipal de Marabá - Anexo I e Anexo II | | | |
| <b>Contrato nº:</b> | 64/2025-CMM | <b>Prazo de execução da obra:</b> | <b>Início:</b><br>06/10/2025 | <b>Previsão de Término:</b><br>06/10/2026 |
| <b>Período do RDO:</b> | 05/11/2025 até 05/12/2025 | <b>Endereço das obras:</b> | Av. Hiléia, S/N, Agrópolis do Incra, Bairro Amapá, CEP: 68502-100, Marabá/PA | |

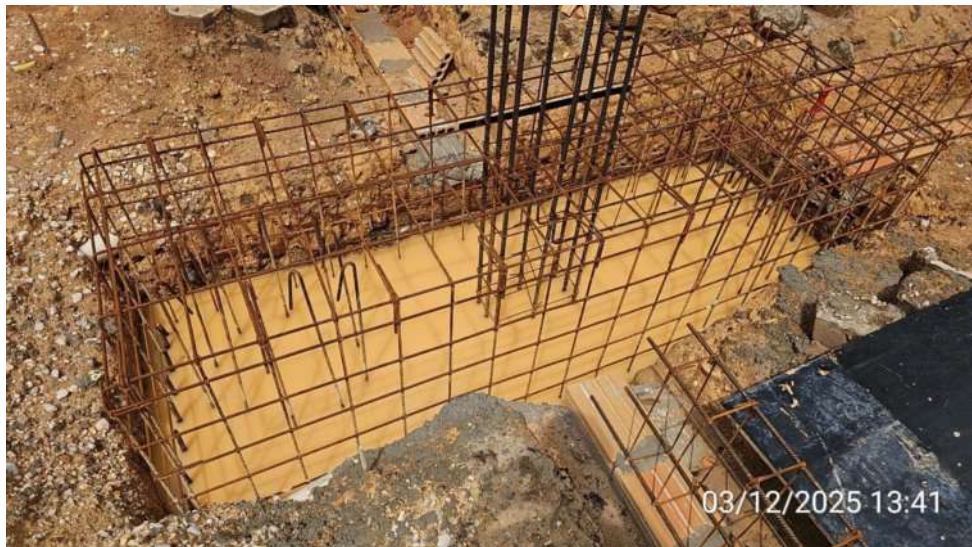
Valas dos blocos com acúmulo de água da chuva que ocorreu nesta manhã:

**Ocorrências:** Informo que a chuva desta manhã impactou no andamento da obra do Anexo 02, deixando o solo mole e as valas dos blocos com água.
