| RELATÓRIO DIÁRIO DE OBRAS (RDO) | | | | |
| Objeto Contratual: | Contratação de empresa especializada para ampliação do Prédio da Câmara Municipal de Marabá - Anexo I e Anexo II | | | |
| Contrato nº: | 64/2025-CMM | Prazo de execução da obra: | Início:<br>06/10/2025 | Previsão de Término:<br>06/10/2026 |
| Período do RDO: | 04/02/2026 a 09/03/2026 | Endereço das obras: | Av. Hiléia, S/N, Agrópolis do Incra, Bairro Amapá, CEP: 68502-100, Marabá/PA | |

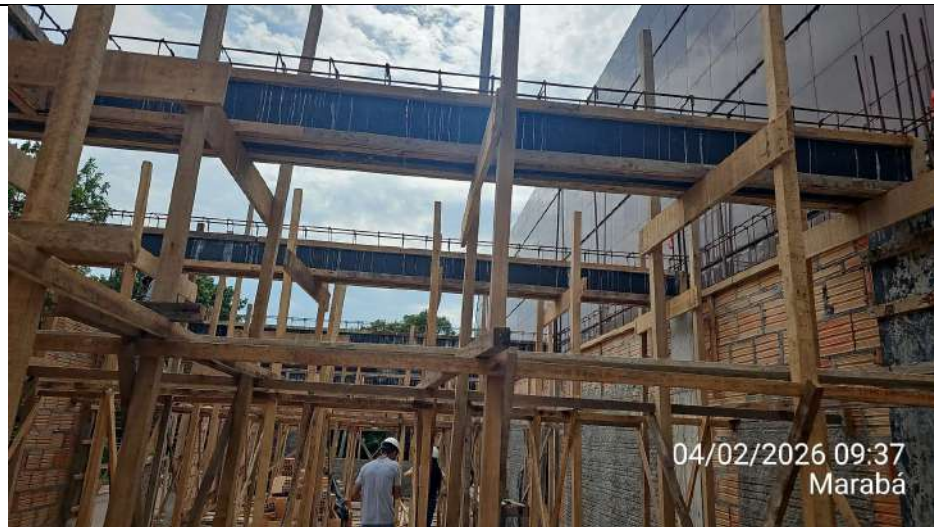
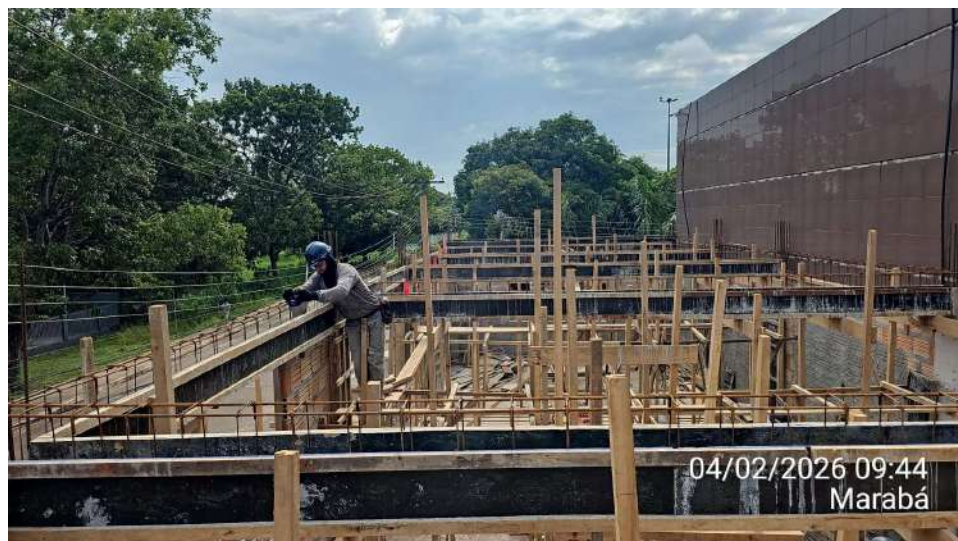
| <b>Atividades realizadas:</b> | <p>Anexo 01 – Montagem das fôrmas das vigas da laje de cobertura do Anexo 01:</p> |

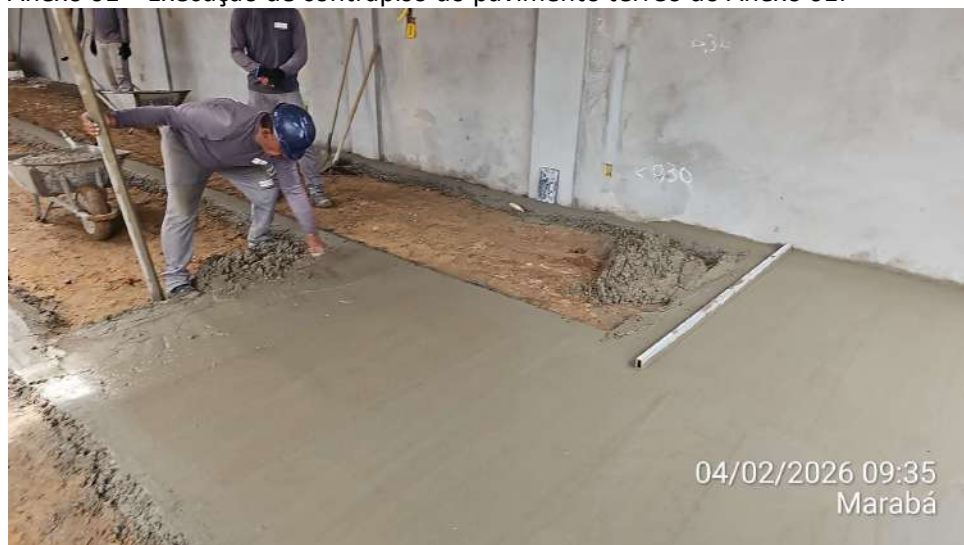
Anexo 01 – Execução de contrapiso do pavimento térreo do Anexo 01:

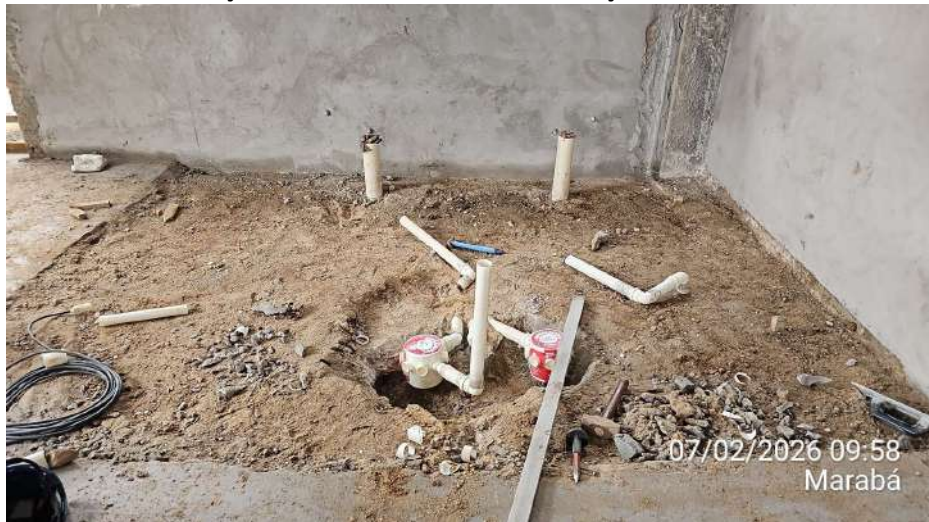
Anexo 01 – Instalação de caixas sifonadas e tubulação dos banheiros do térreo:

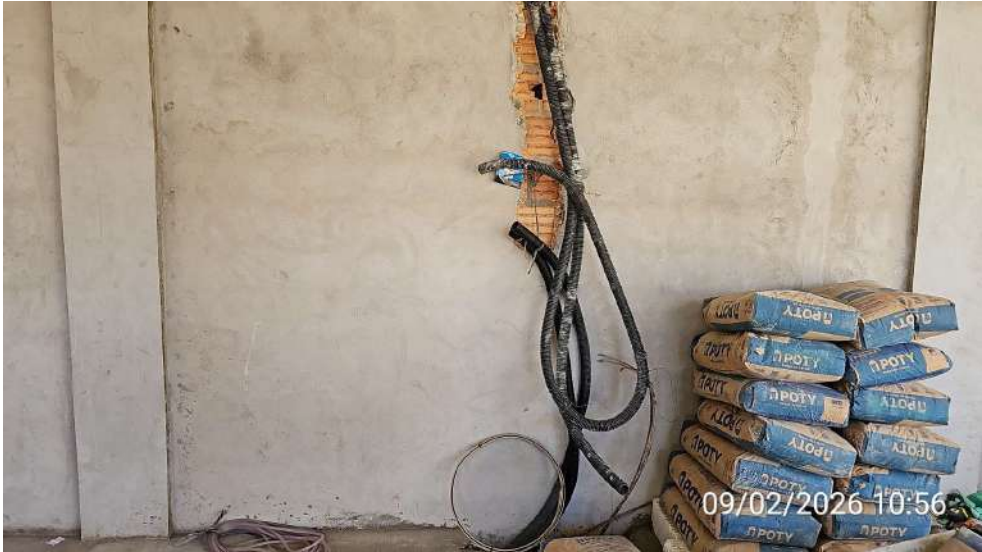
| | <p>Anexo 01 – Passagem de eletrodutos do QGBT pelo piso até parede:</p> |

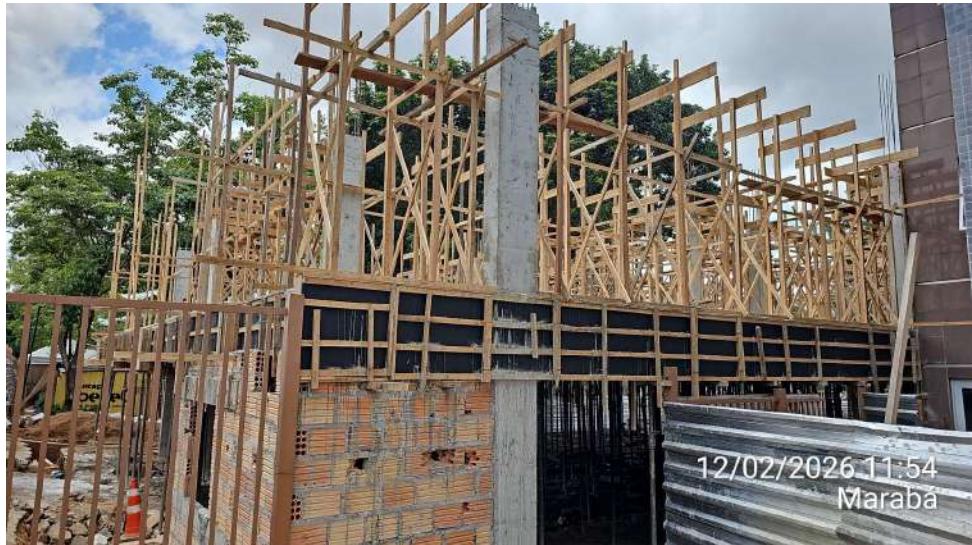
Anexo 02 – Continuação da montagem do escoramento das vigas do 2º pavimento do Anexo 02:

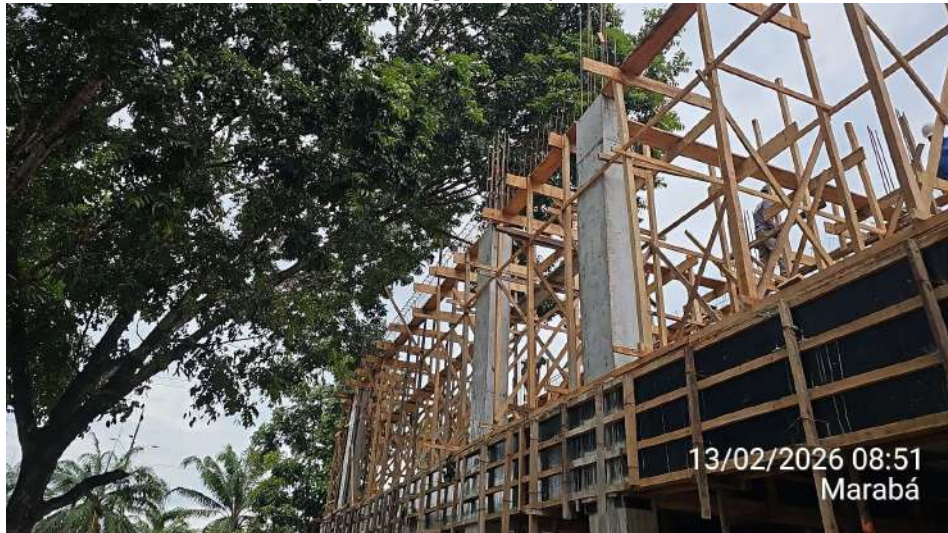
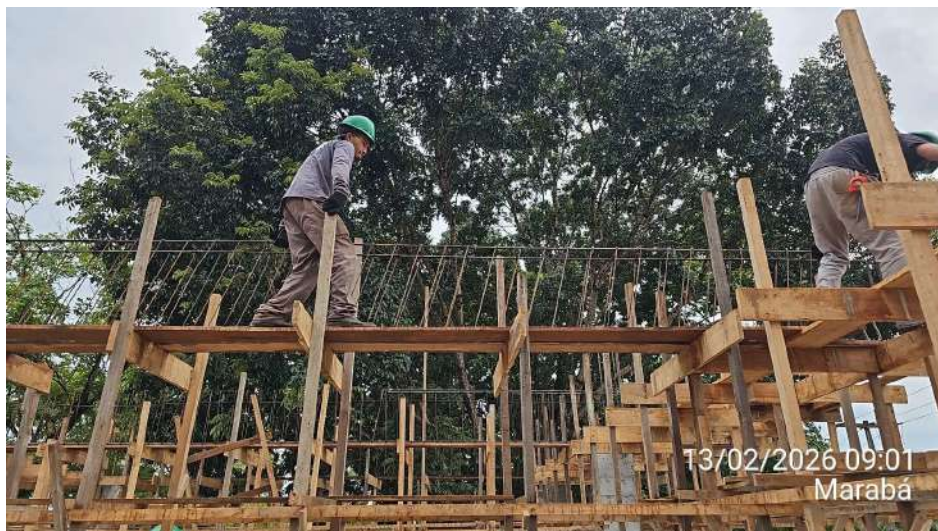
Anexo 02 – Início da armação das vigas do 2º pavimento do Anexo 02:

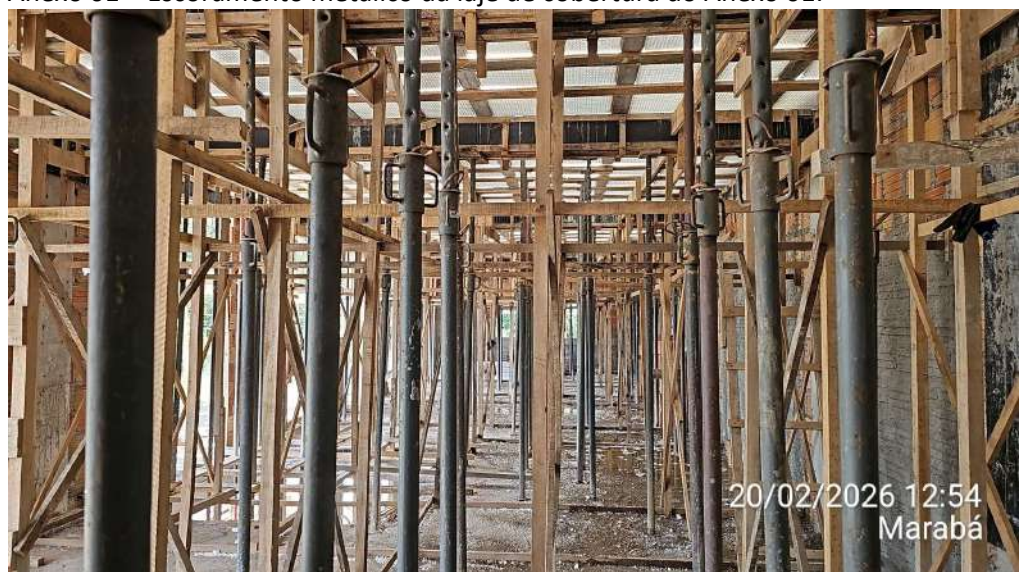
Anexo 01 – Escoramento metálico da laje de cobertura do Anexo 01:

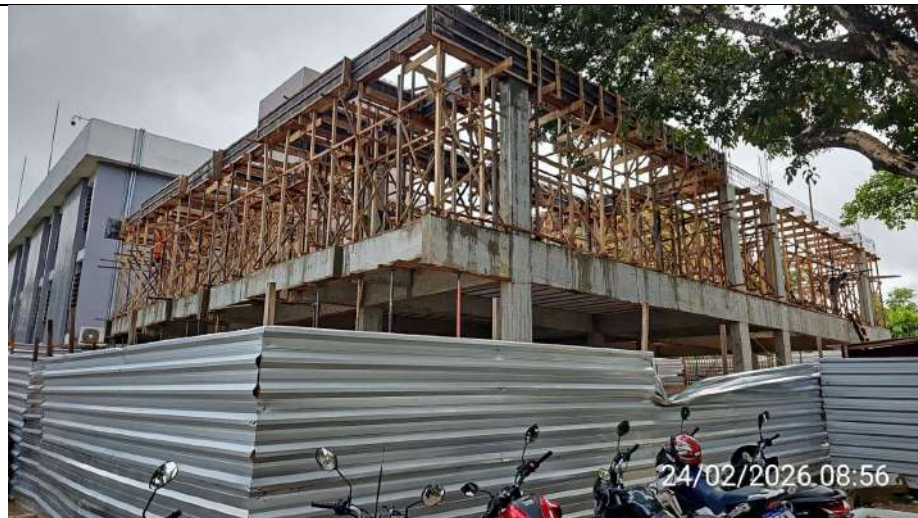
| <b>Atividades realizadas:</b> | Anexo 02 – Continuação da montagem das fôrmas das vigas do 2º pavimento do Anexo 02: |

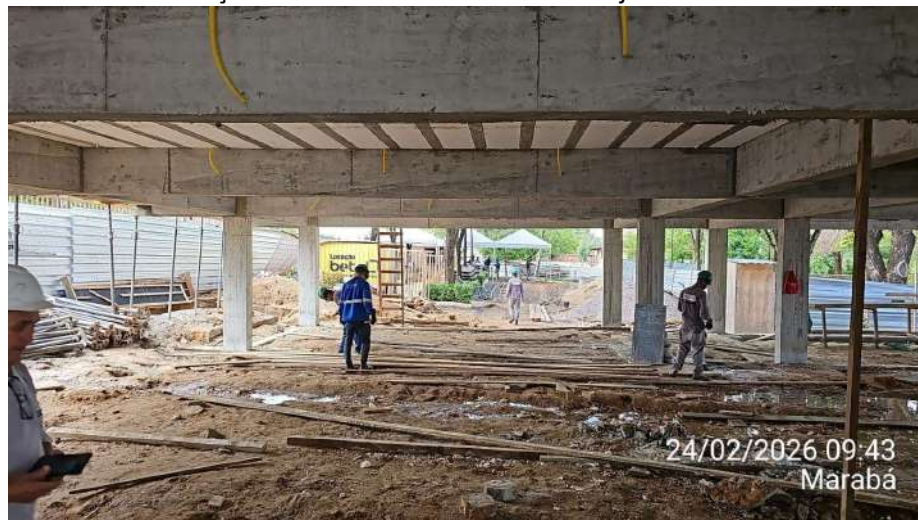
Anexo 02 – Remoção das escoras metálicas da 1ª laje do Anexo 02:

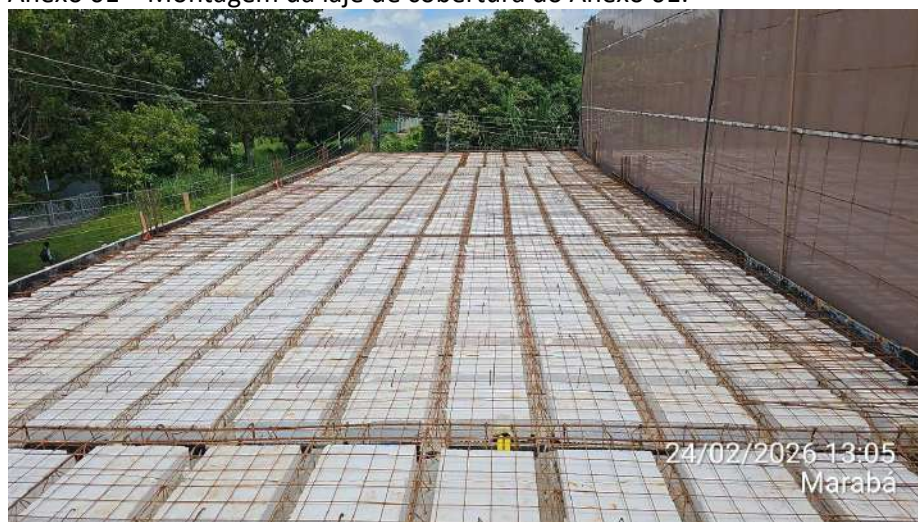
Anexo 01 – Montagem da laje de cobertura do Anexo 01:

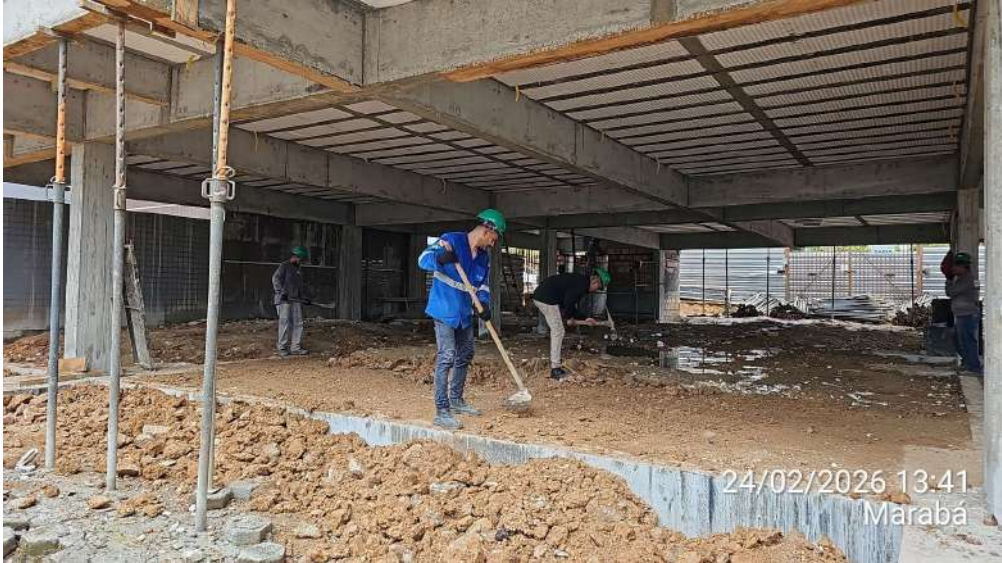
| | <p>Anexo 02 – Regularização de solo do estacionamento.</p> |

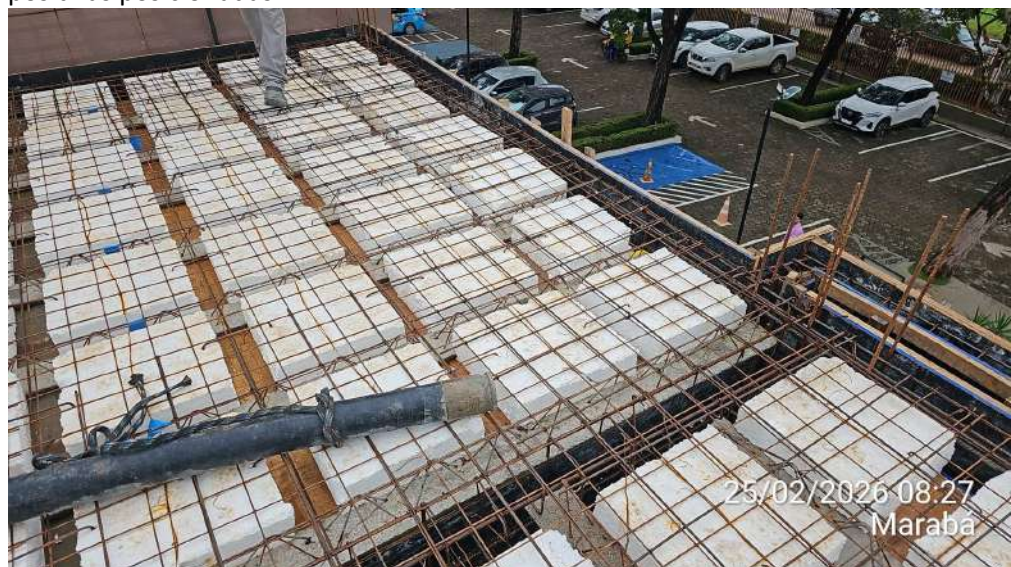
Anexo 01 – Montagem da laje de cobertura do Anexo 01 com armaduras negativas e positivas posicionadas:

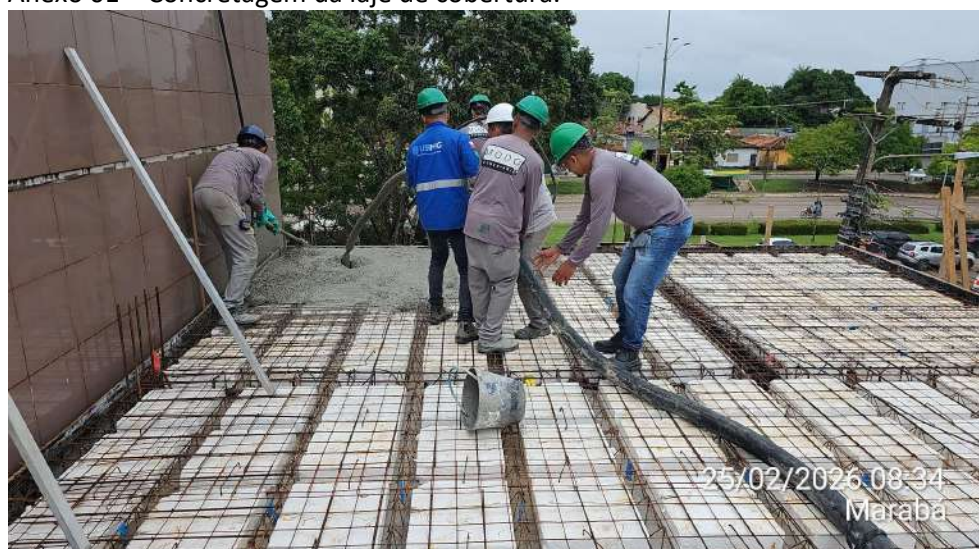
Anexo 01 – Concretagem da laje de cobertura.

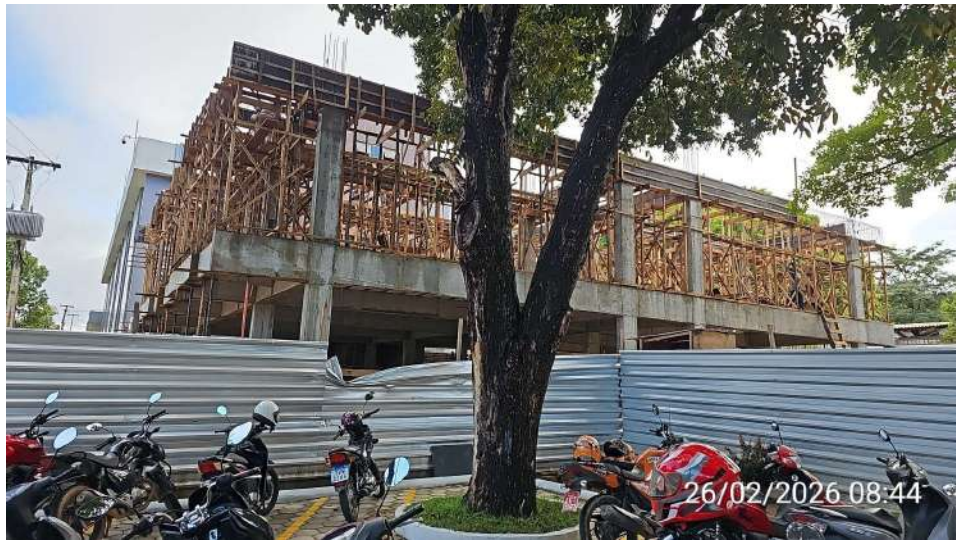
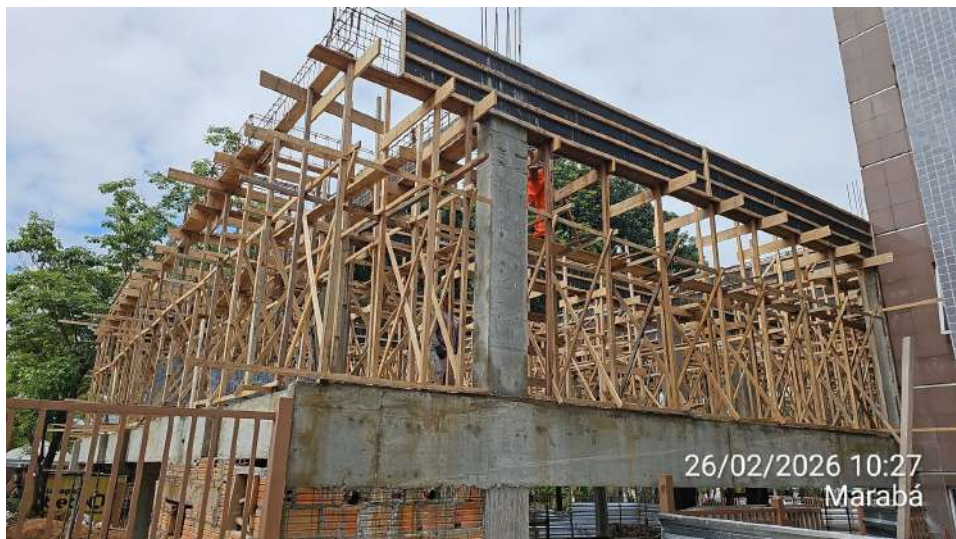
Anexo 02 – Continuação da montagem das fôrmas das vigas do 2º pavimento do Anexo 02:

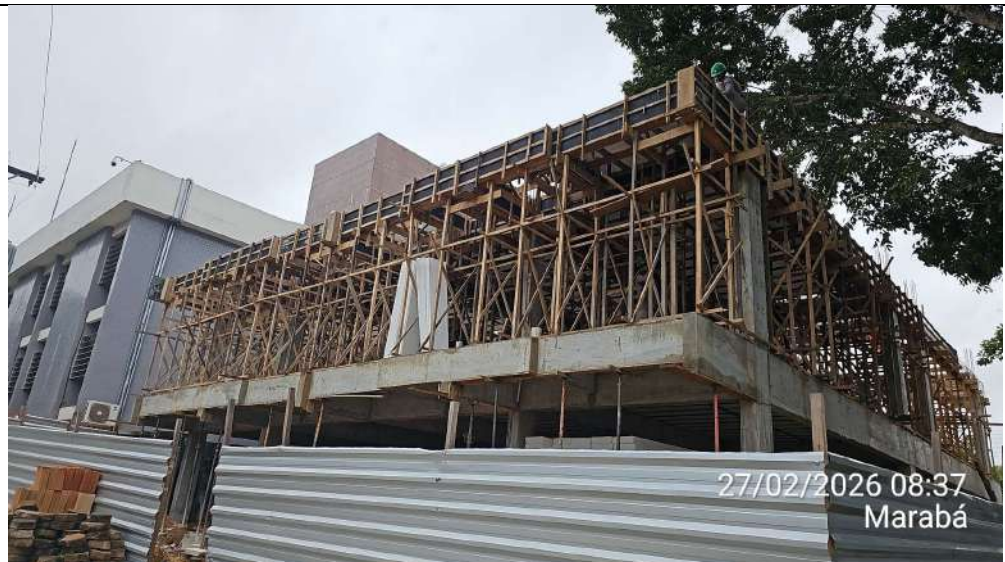
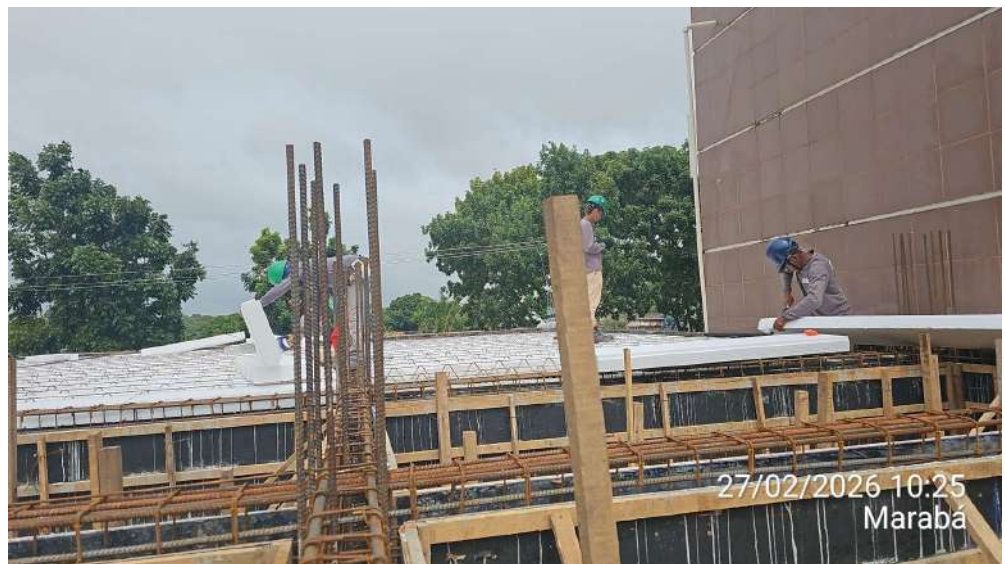
| <b>Atividades realizadas:</b> | Anexo 02 – Início de montagem da laje do 2º pavimento do Anexo 02: |

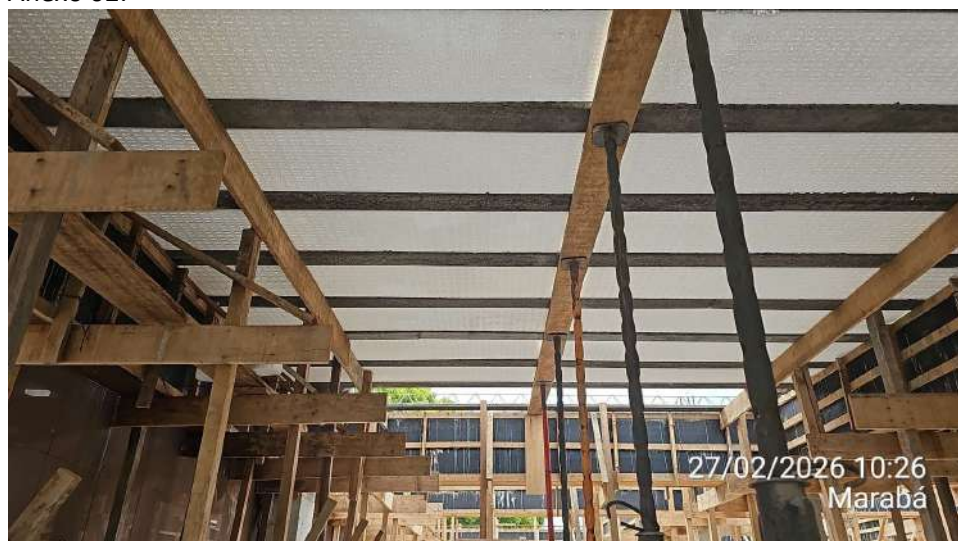
Anexo 02 – Início da colocação do escoramento metálico da laje do 2º pavimento do Anexo 02:

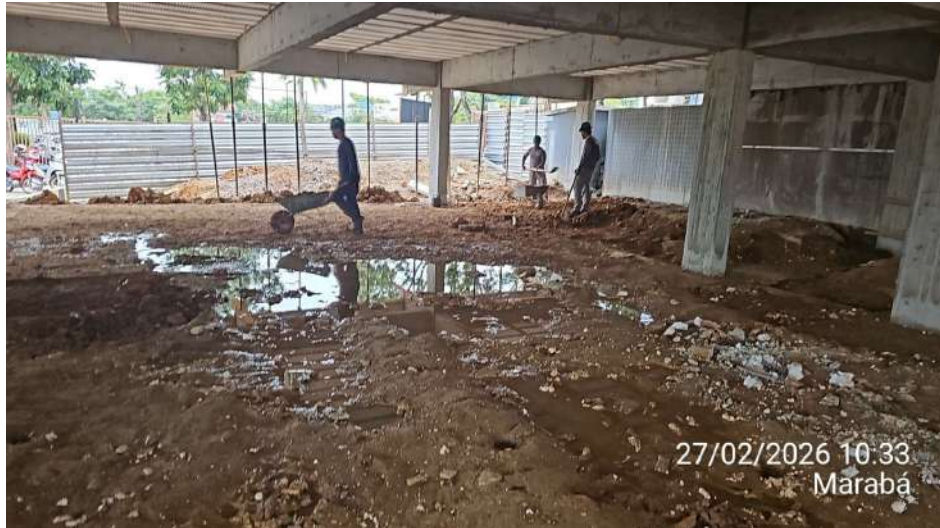
Anexo 02 – Regularização do solo do estacionamento:

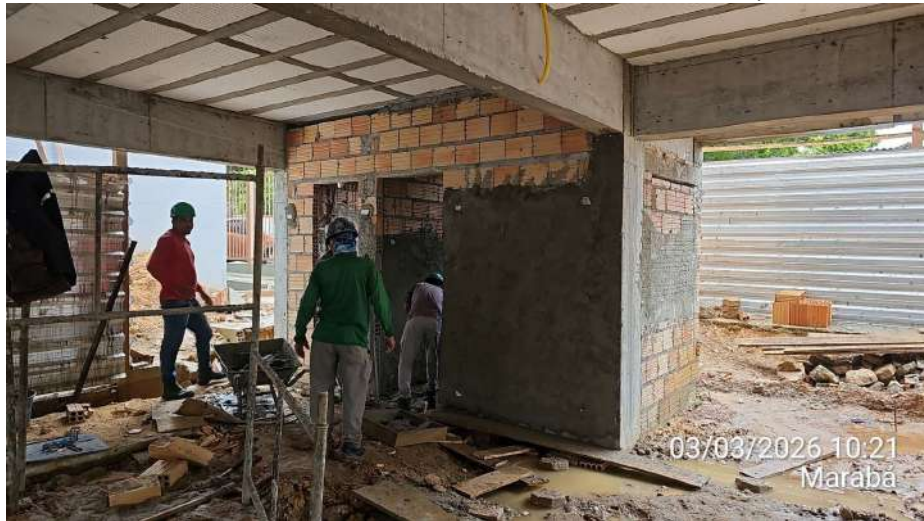
Anexo 02 – Início do reboco do lavabo do estacionamento e depósito:

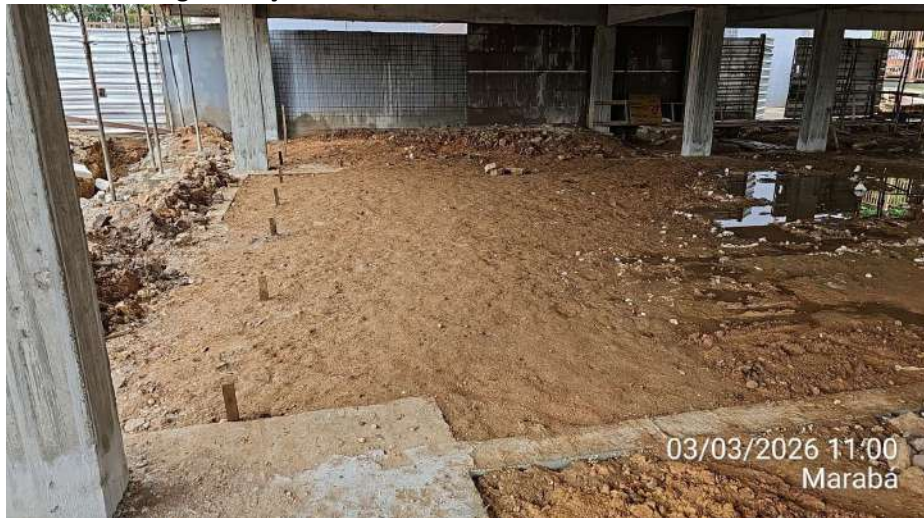
Anexo 02 – Regularização do solo do estacionamento:

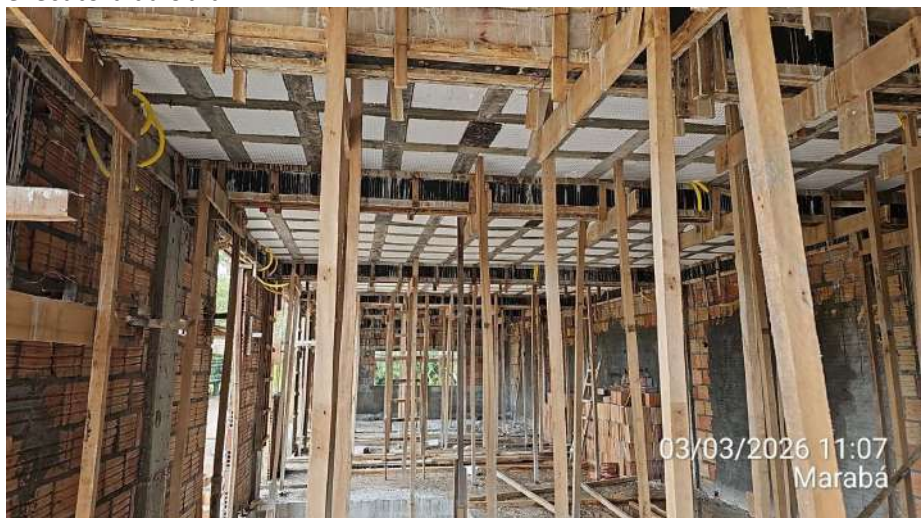
Anexo 01 – Remoção de escoramento metálico da laje de cobertura pela empresa executora da obra:
