| RELATÓRIO DIÁRIO DE OBRAS (RDO) | | | | |
| Objeto Contratual: | Contratação de empresa especializada para ampliação do Prédio da Câmara Municipal de Marabá - Anexo I e Anexo II | | | |
| Contrato nº: | 64/2025-CMM | Prazo de execução da obra: | Início:<br>06/10/2025 | Previsão de Término:<br>06/10/2026 |
| Período do RDO: | 09/04/2026 a 08/05/2026 | | Endereço das obras: | Av. Hiléia, S/N, Agrópolis do Incra, Bairro Amapá, CEP: 68502-100, Marabá/PA |

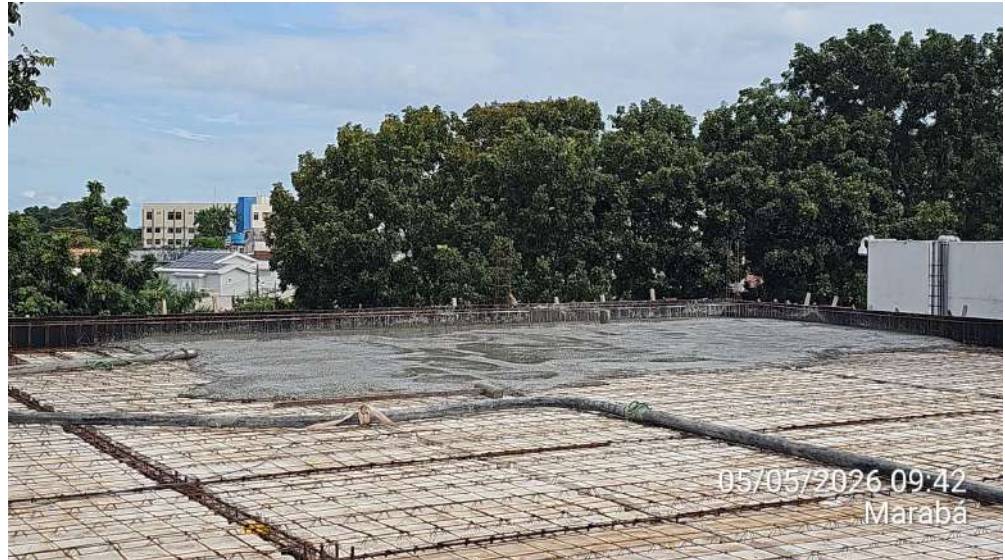
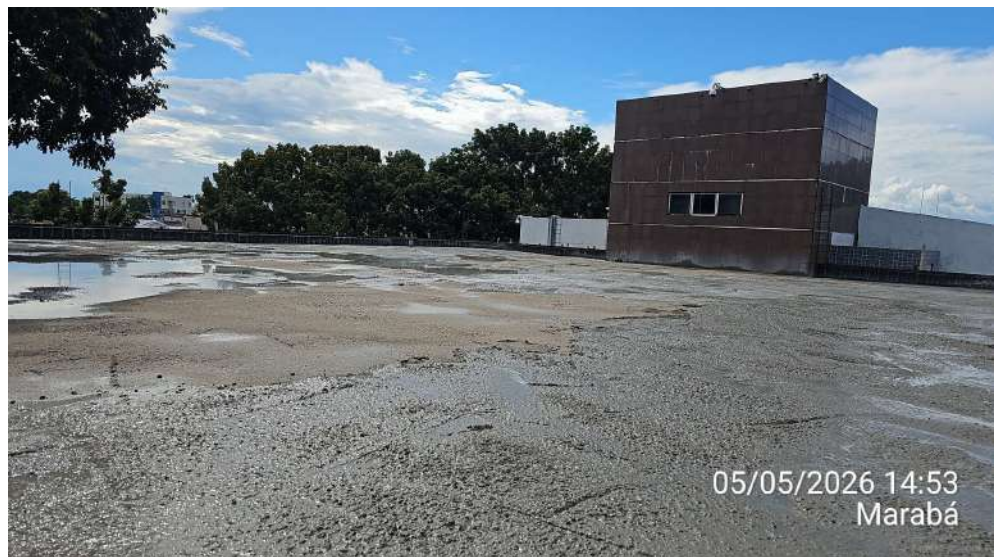
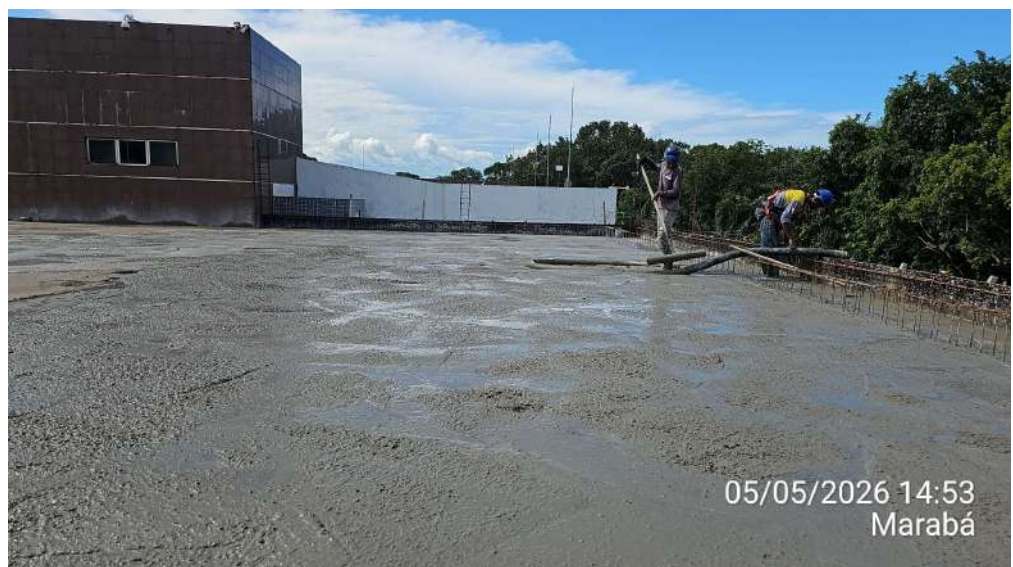
Anexo 02 – Concretagem da laje de cobertura:

**Ocorrências:** Informo que durante a concretagem da laje houve chuva..
