| RELATÓRIO DIÁRIO DE OBRAS (RDO) | | | | |
| <b>Objeto Contratual:</b> | Contratação de empresa especializada para ampliação do Prédio da Câmara Municipal de Marabá - Anexo I e Anexo II | | | |
| <b>Contrato nº:</b> | 64/2025-CMM | <b>Prazo de execução da obra:</b> | <b>Início:</b><br>06/10/2025 | <b>Previsão de Término:</b><br>06/10/2026 |
| <b>Período do RDO:</b> | 05/11/2025 até 05/12/2025 | | <b>Endereço das obras:</b> | Av. Hiléia, S/N, Agrópolis do Incra, Bairro Amapá, CEP: 68502-100, Marabá/PA |

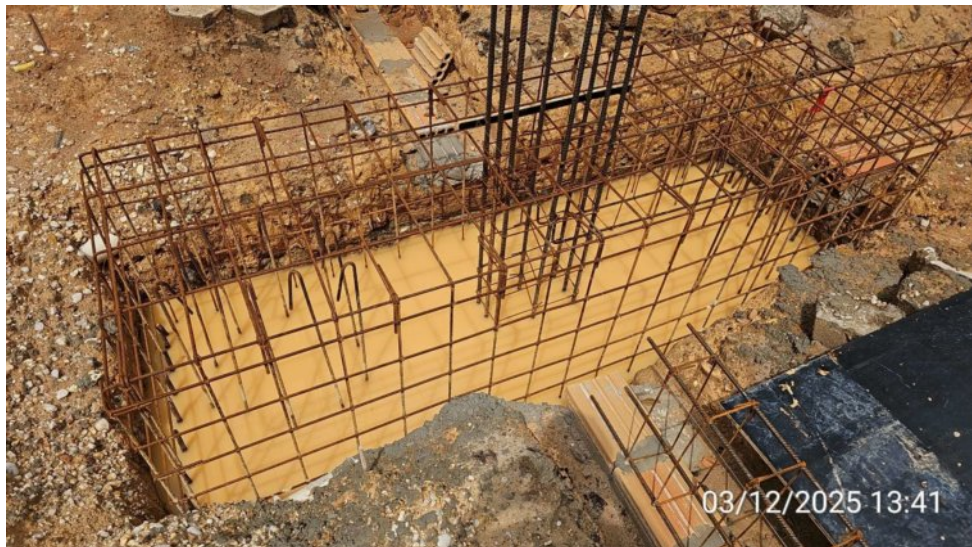
Valas dos blocos com acúmulo de água da chuva que ocorreu nesta manhã:

**Ocorrências:** Informo que a chuva desta manhã impactou no andamento da obra do Anexo 02, deixando o solo mole e as valas dos blocos com água.
