| RELATÓRIO DIÁRIO DE OBRAS (RDO) | | | | |
| <b>Objeto Contratual:</b> | Contratação de empresa especializada para ampliação do Prédio da Câmara Municipal de Marabá - Anexo I e Anexo II | | | |
| <b>Contrato nº:</b> | 64/2025-CMM | <b>Prazo de execução da obra:</b> | <b>Início:</b><br>06/10/2025 | <b>Previsão de Término:</b><br>06/10/2026 |
| <b>Período do RDO:</b> | 06/12/2025 até 06/01/2026 | <b>Endereço das obras:</b> | Av. Hiléia, S/N, Agrópolis do Incra, Bairro Amapá, CEP: 68502-100, Marabá/PA | |

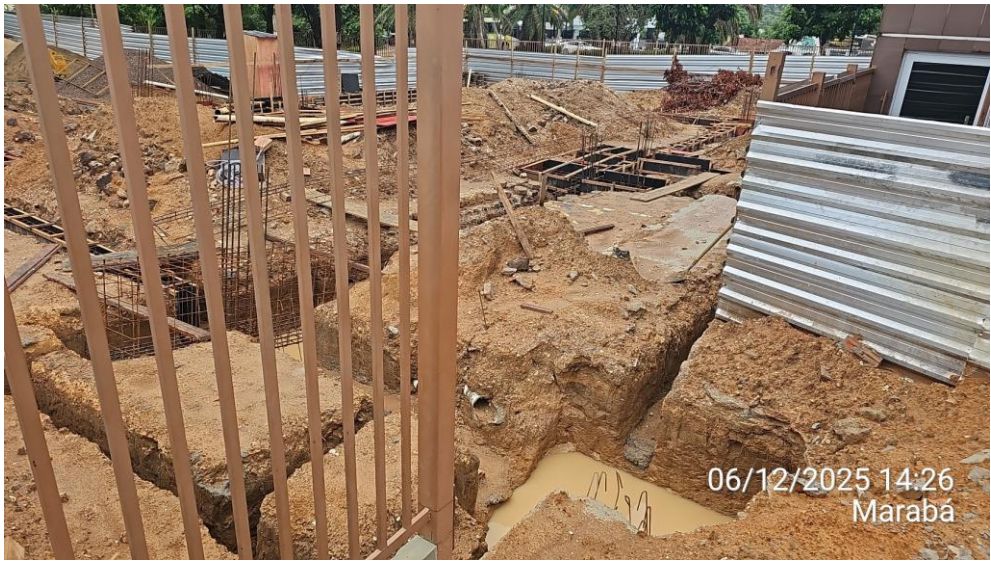
| <b>Atividades realizadas:</b> | <p>Visão geral da obra do Anexo 02, com valas cheias de água devido às chuvas fortes da manhã:</p> |

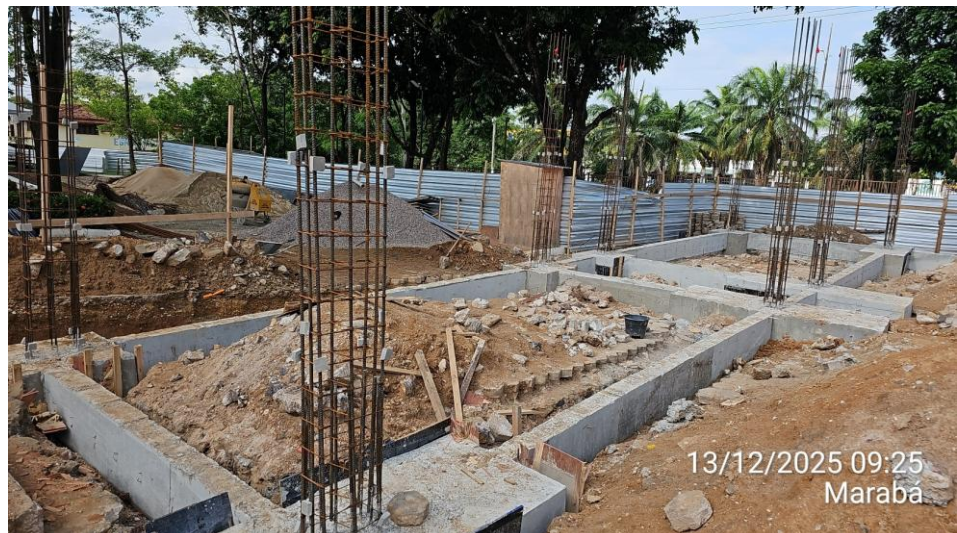
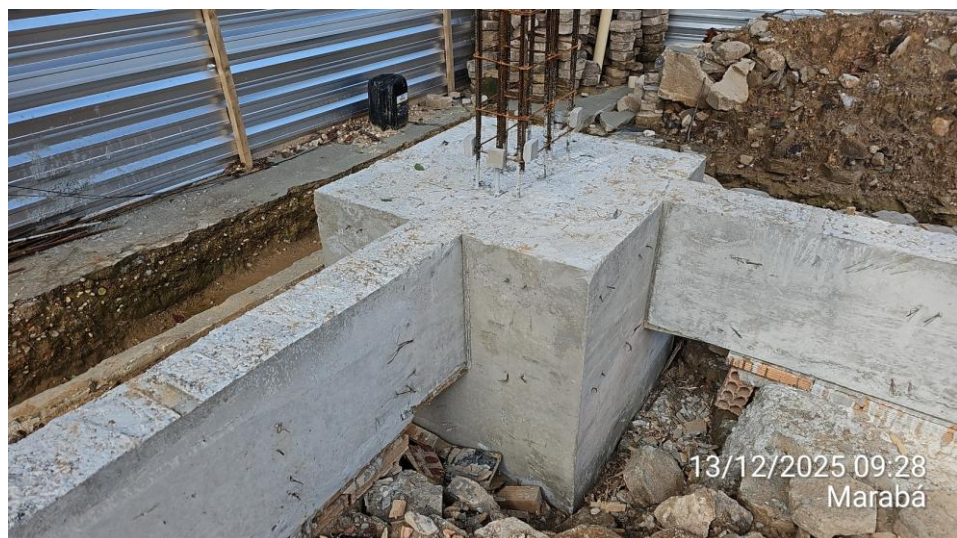
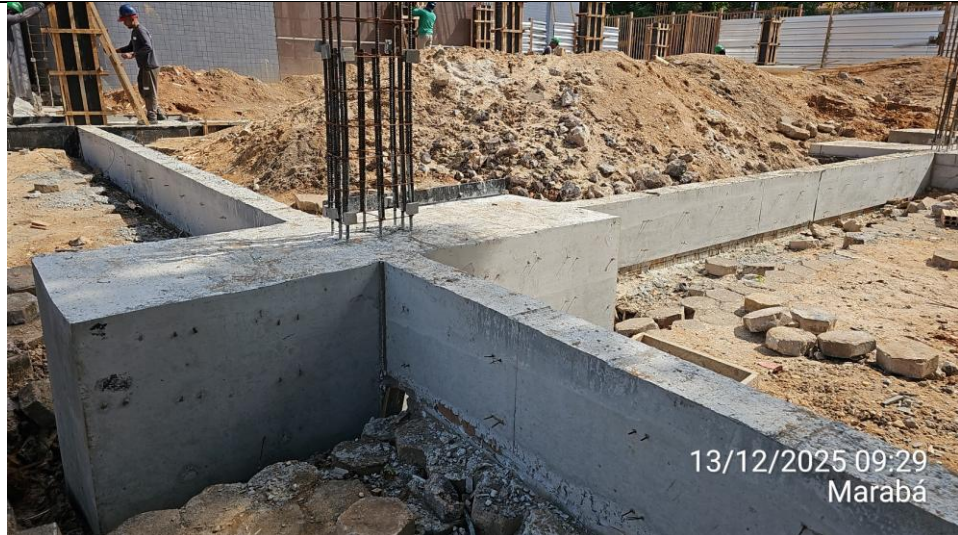
Baldrame desformatado do Anexo 02:

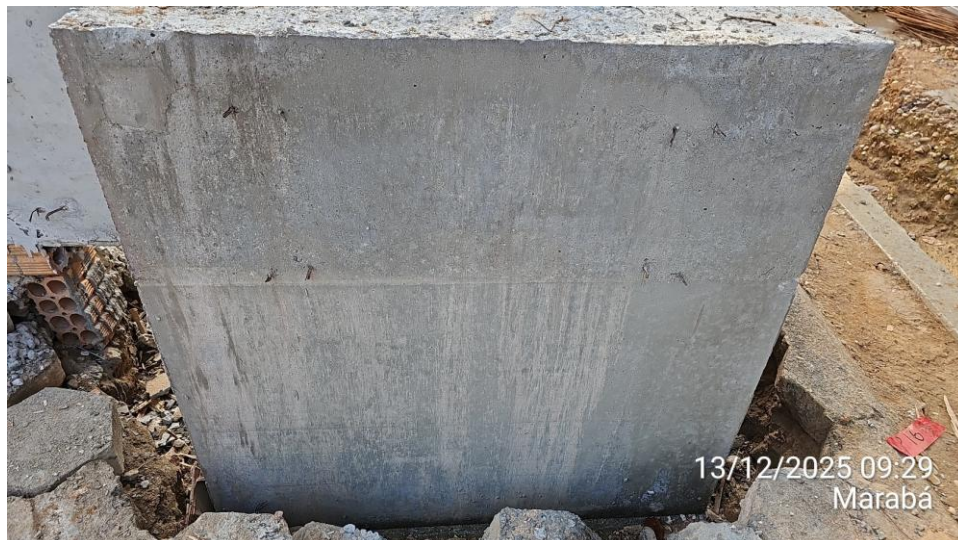
Superfície de bloco de coroamento do Anexo 02, mostrando o resultado do adensamento:
