RELATÓRIO DE SONDAGEM À PERCUSSÃO – SPT

PROPRIETÁRIO: CÂMARA MUNICIPAL DE MARABÁ

ENDEREÇO DA OBRA: AVENIDA HILÉIA, S/N, AGRÓPOLIS DO INCRA

MUNICÍPIO: MARABÁ – PA

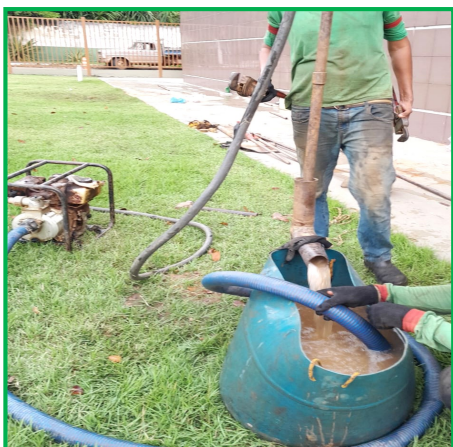
FOTO – 04: Manobra por lavagem (circ. d'água)

Seguiu-se com manobra por circulação d'água conforme a norma até atingir os critérios de paralização.

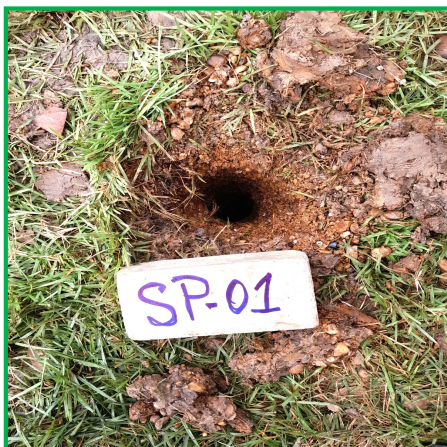
FOTO-05: Furo SP-01 finalizado

- Furo SP-01= 6,05m e resistência final SPT = 50/08cm compacidade dura;
- Furo SP-02= 6,10m e resistência final SPT = 51/07cm compacidade dura;

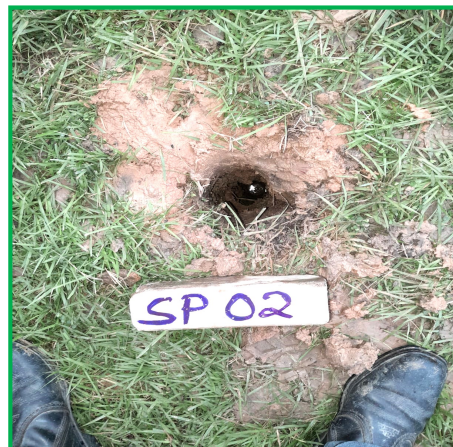
FOTO – 06: Furo SP-02 finalizado

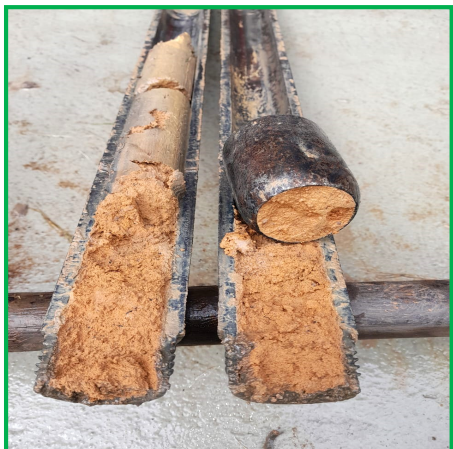
FOTO – 07: Argila siltosa arenosa

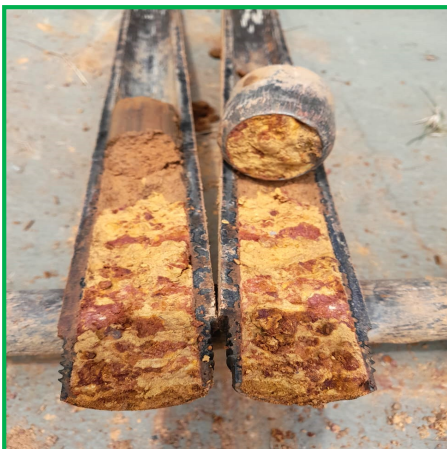
FOTO – 08: Argila siltosa arenosa + cascalho

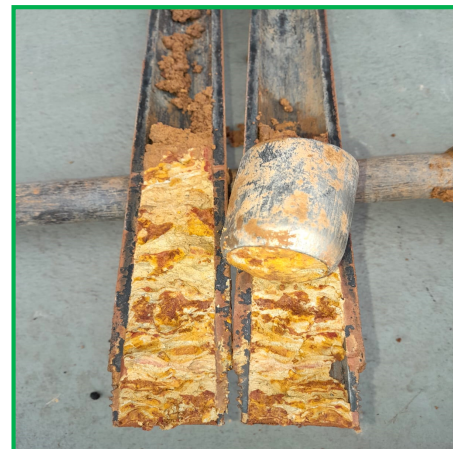
FOTO – 09: Argila siltosa arenosa + cascalho
