| RELATÓRIO DIÁRIO DE OBRAS (RDO) | | | | |
| <b>Objeto Contratual:</b> | Contratação de empresa especializada para ampliação do Prédio da Câmara Municipal de Marabá - Anexo I e Anexo II | | | |
| <b>Contrato nº:</b> | 64/2025-CMM | <b>Prazo de execução da obra:</b> | <b>Início:</b><br>06/10/2025 | <b>Previsão de Término:</b><br>06/10/2026 |
| <b>Lote/Anexo 01:</b> | CONTRATAÇÃO DE EMPRESA ESPECIALIZADA PARA CONSTRUÇÃO DO ANEXO DA ESCOLA DO LEGISLATIVO DA CÂMARA MUNICIPAL DE MARABÁ – ANEXO I | | | |

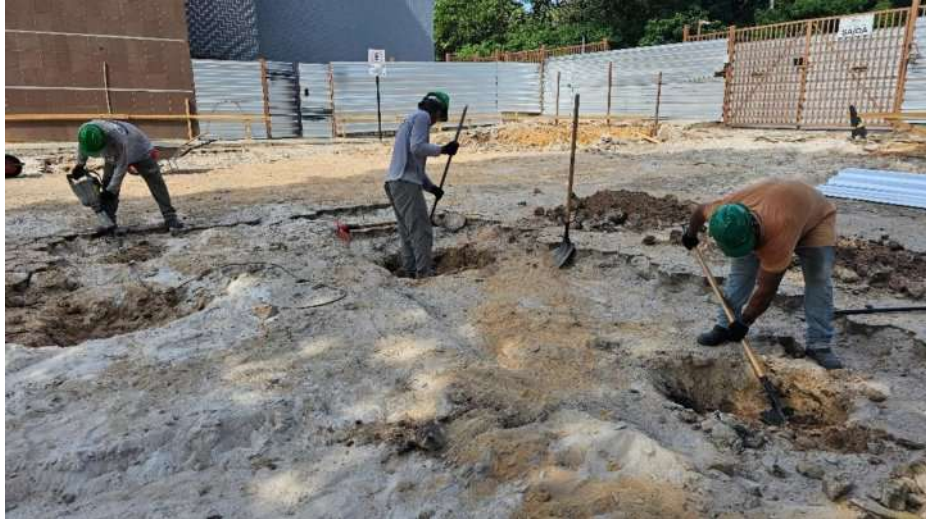
Retirada de pavimento em bloquete sextavado da região onde foi locada as estacas do Anexo 02; Demolição com martelete e escavação de camada subjacente de “pedra cabeça de jacaré” envolvida com concreto para viabilizar

a perfuração das estacas da obra do Anexo 02 por trado mecânico; e, escavação manual da camada demolida:

**Ocorrências:** Ao iniciar a locação das estacas constatou-se a existência de uma camada com “pedra cabeça de jacaré” envolvida com concreto sob o piso de bloquete sextavado na área de projeção da obra do Anexo 02.

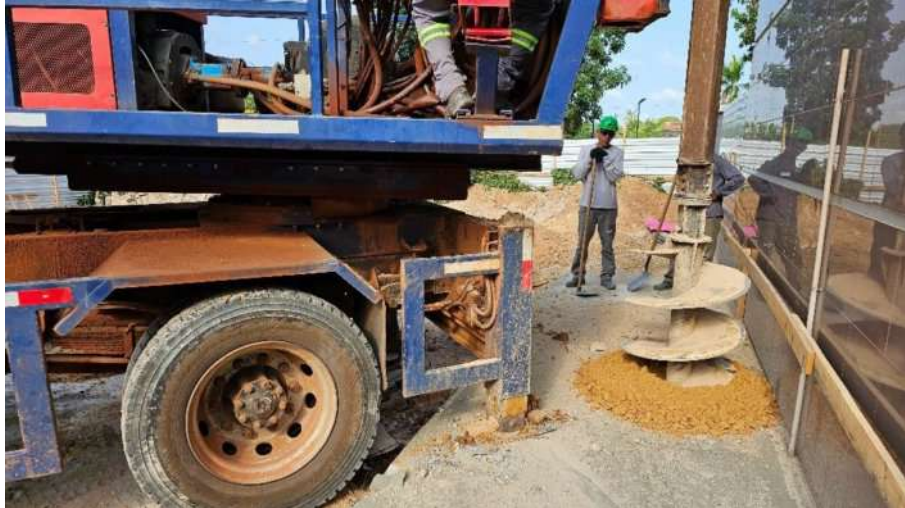
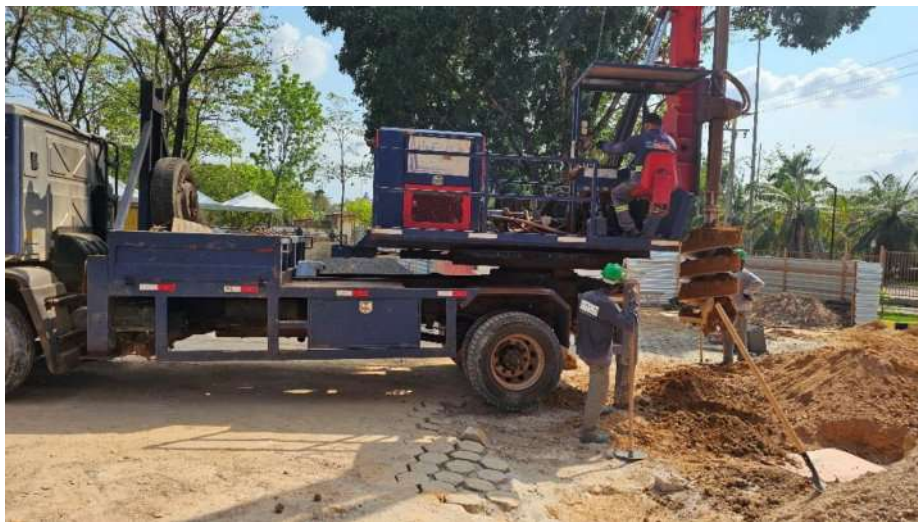
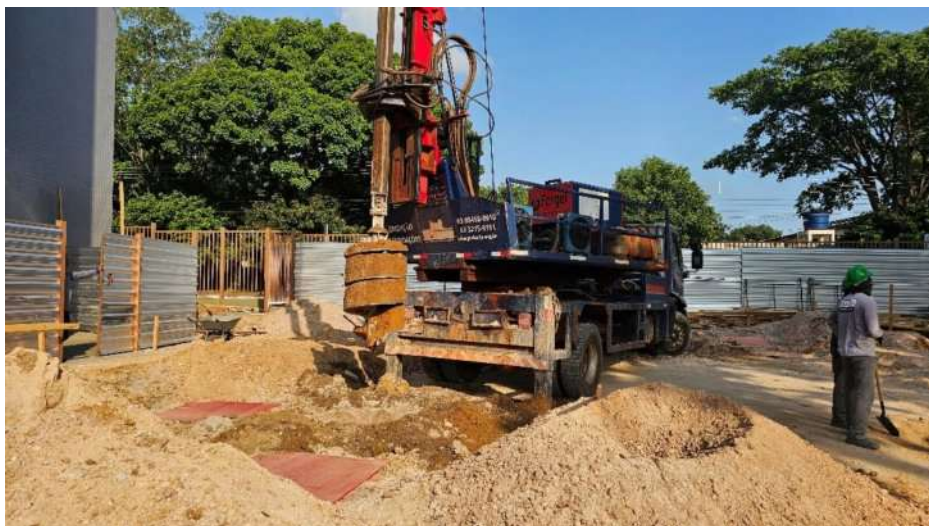
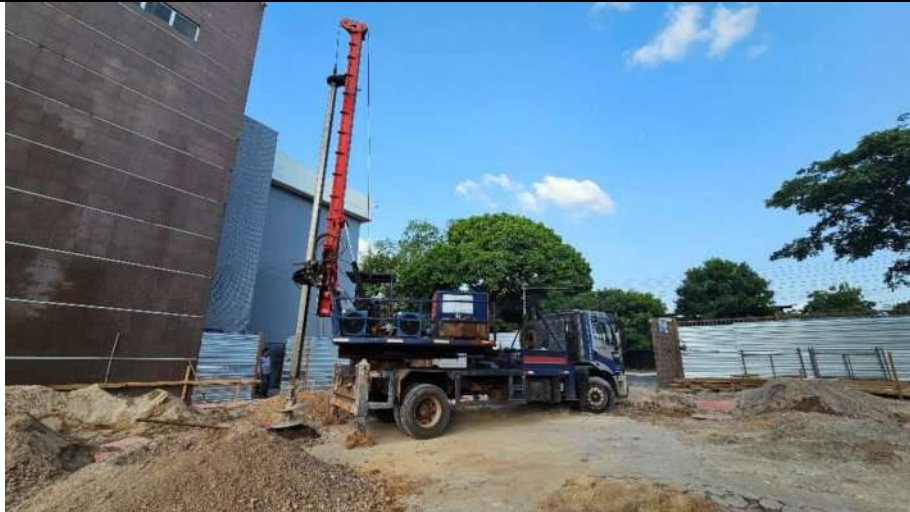
Continuação da escavação mecânica com trado rotativo das estacas da obra do Anexo 02:

**Ocorrências:** O sistema hidráulico da perfuratriz apresentou problemas com vazamento de óleo. O problema foi solucionado, mas impactou na quantidade de furos executados no dia (somente 6 furos em relação a 12 no dia anterior).

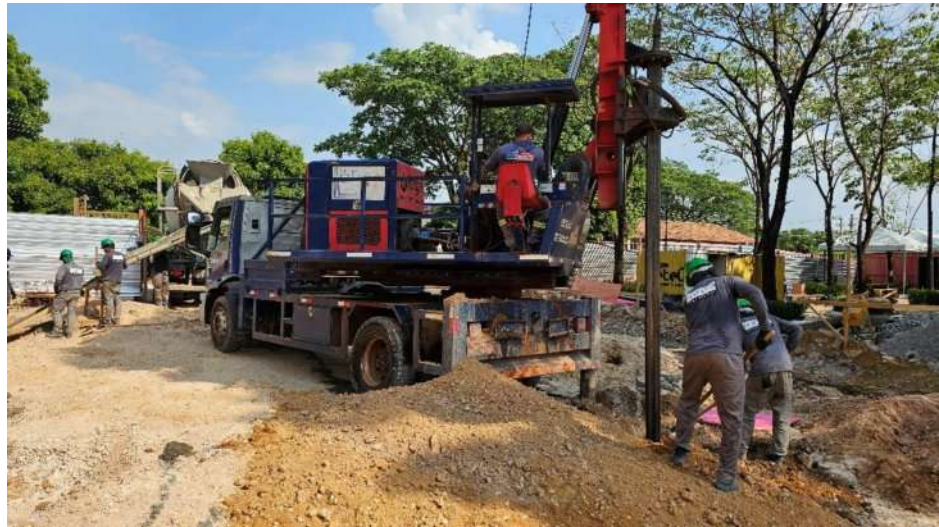
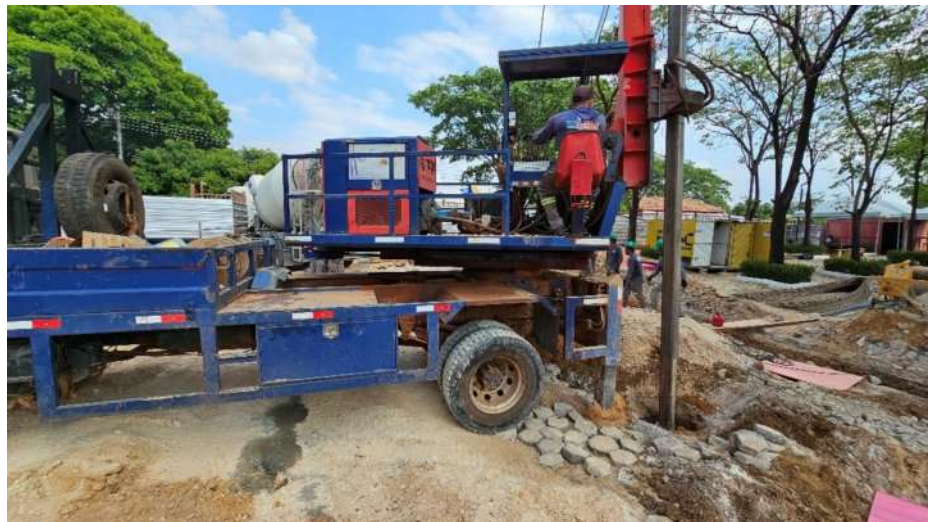
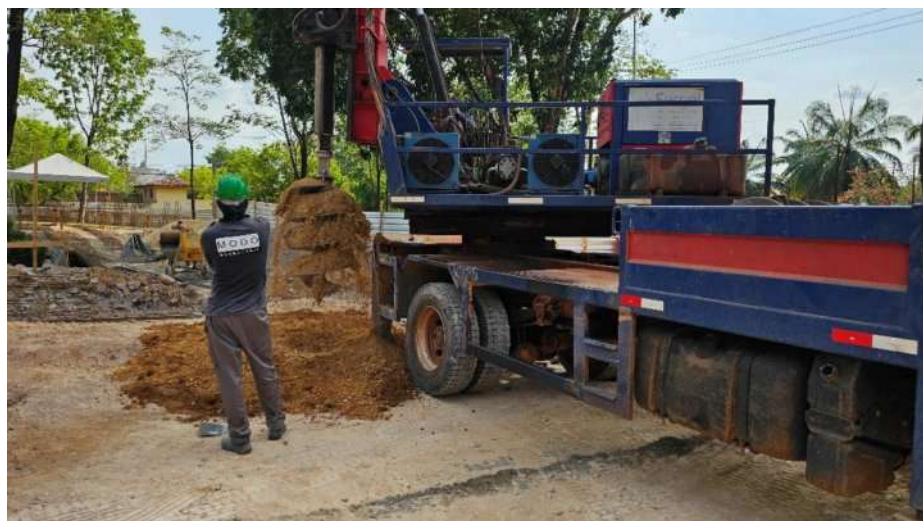
Continuação da escavação mecânica com trado rotativo das estacas da obra do Anexo 02:

| <b>Ocorrências:</b> | O sistema hidráulico da perfuratriz apresentou problemas novamente com vazamento de óleo. O problema foi solucionado e os 6 furos restantes foram executados e a escavação das estacas concluída. |
