| RELATÓRIO DIÁRIO DE OBRAS (RDO) | | | | |
| <b>Objeto Contratual:</b> | Contratação de empresa especializada para ampliação do Prédio da Câmara Municipal de Marabá - Anexo I e Anexo II | | | |
| <b>Contrato nº:</b> | 64/2025-CMM | <b>Prazo de execução da obra:</b> | <b>Início:</b><br>06/10/2025 | <b>Previsão de Término:</b><br>06/10/2026 |
| <b>Período do RDO:</b> | 05/11/2025 até 05/12/2025 | <b>Endereço das obras:</b> | Av. Hiléia, S/N, Agrópolis do Incra, Bairro Amapá, CEP: 68502-100, Marabá/PA | |

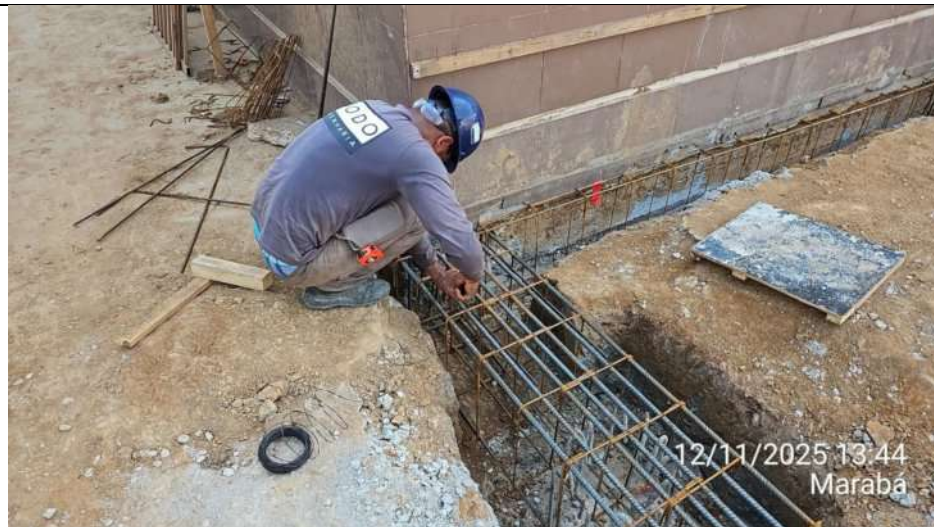
Colocação das armaduras das vigas baldrame e blocos de coroamento do Anexo 01:

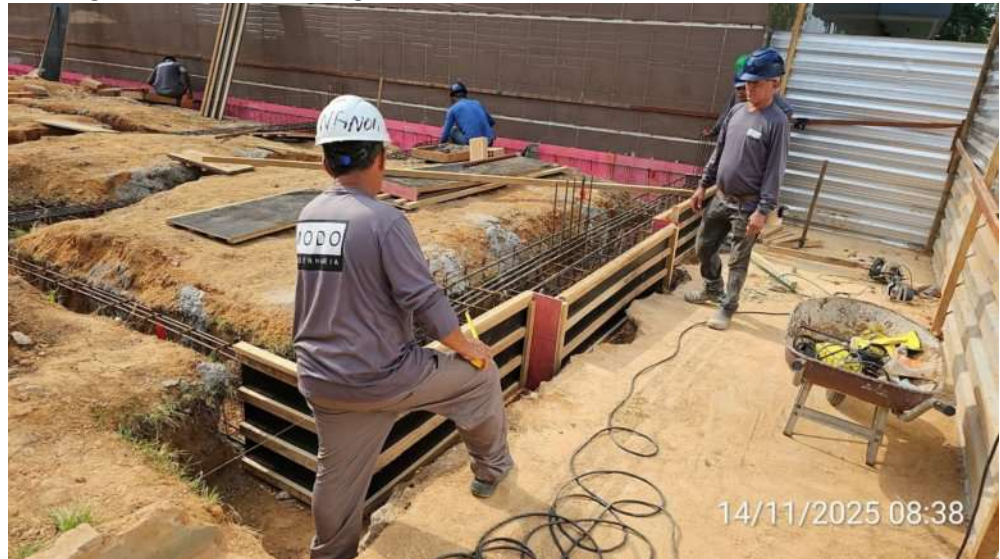
Montagem das fôrmas das vigas baldrame e blocos de coroamento do Anexo 01:

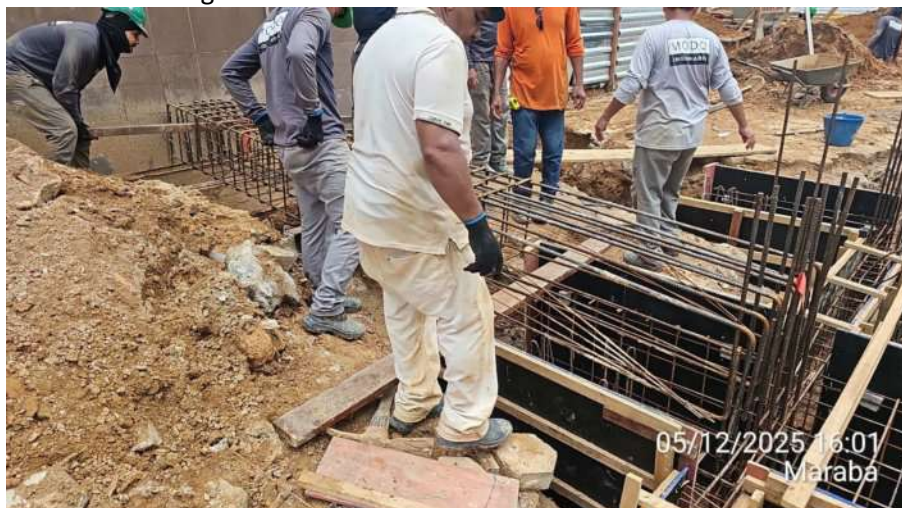
Visão geral das fôrmas e armações montadas do Anexo 02:
