| RELATÓRIO DIÁRIO DE OBRAS (RDO) | | | | |
| Objeto Contratual: | Contratação de empresa especializada para ampliação do Prédio da Câmara Municipal de Marabá - Anexo I e Anexo II | | | |
| Contrato nº: | 64/2025-CMM | Prazo de execução da obra: | Início:<br>06/10/2025 | Previsão de Término:<br>06/10/2026 |
| Período do RDO: | 09/04/2026 a 08/05/2026 | | Endereço das obras: | Av. Hiléia, S/N, Agrópolis do Incra, Bairro Amapá, CEP: 68502-100, Marabá/PA |

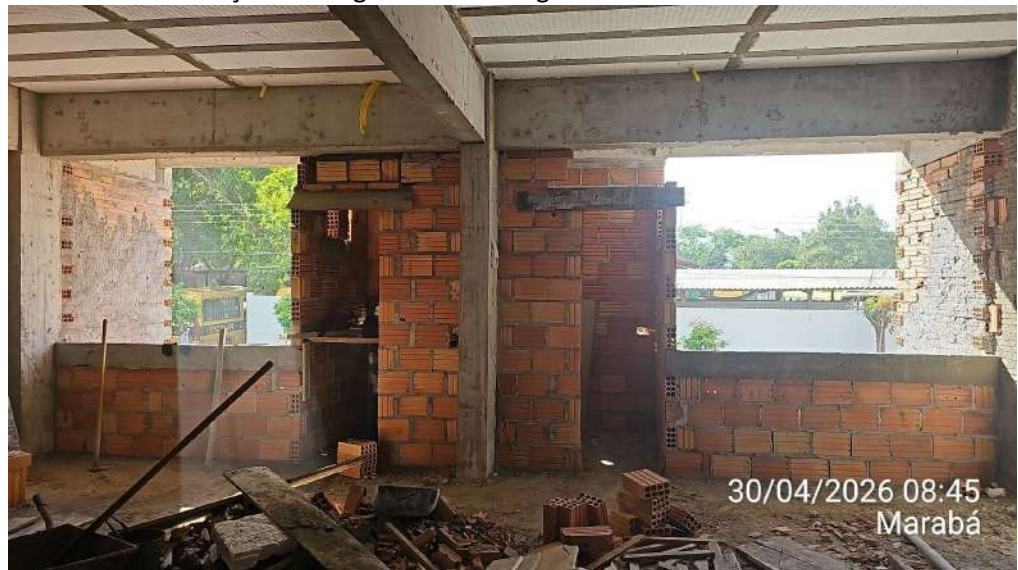
Anexo 02 – Confeção de vergas e contravergas:

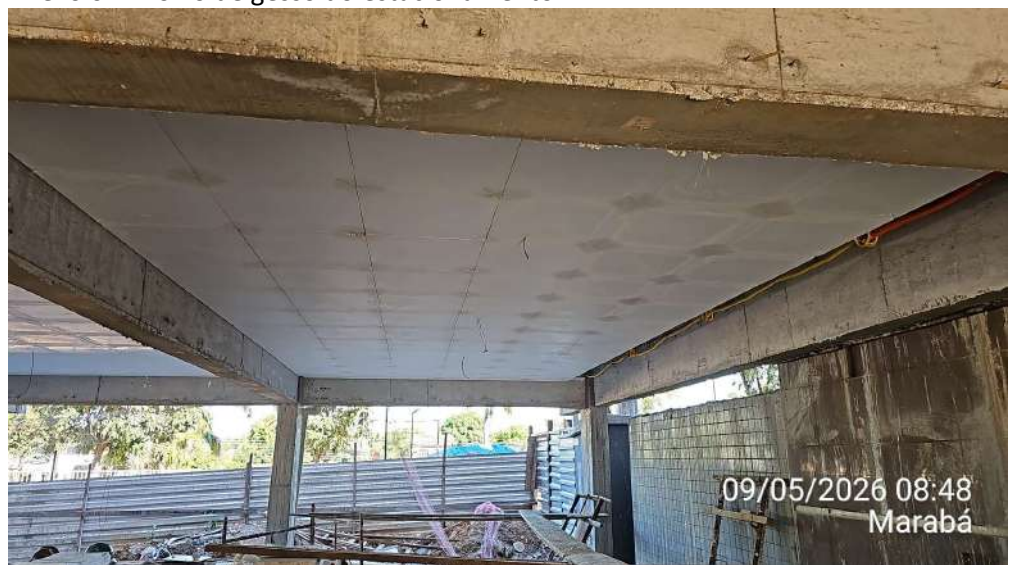
Anexo 02 – forro de gesso do estacionamento:
