| RELATÓRIO DIÁRIO DE OBRAS (RDO) | | | | |
| <b>Objeto Contratual:</b> | Contratação de empresa especializada para ampliação do Prédio da Câmara Municipal de Marabá - Anexo I e Anexo II | | | |
| <b>Contrato nº:</b> | 64/2025-CMM | <b>Prazo de execução da obra:</b> | <b>Início:</b><br>06/10/2025 | <b>Previsão de Término:</b><br>06/10/2026 |
| <b>Período do RDO:</b> | 05/11/2025 até 05/12/2025 | | <b>Endereço das obras:</b> | Av. Hiléia, S/N, Agrópolis do Incra, Bairro Amapá, CEP: 68502-100, Marabá/PA |

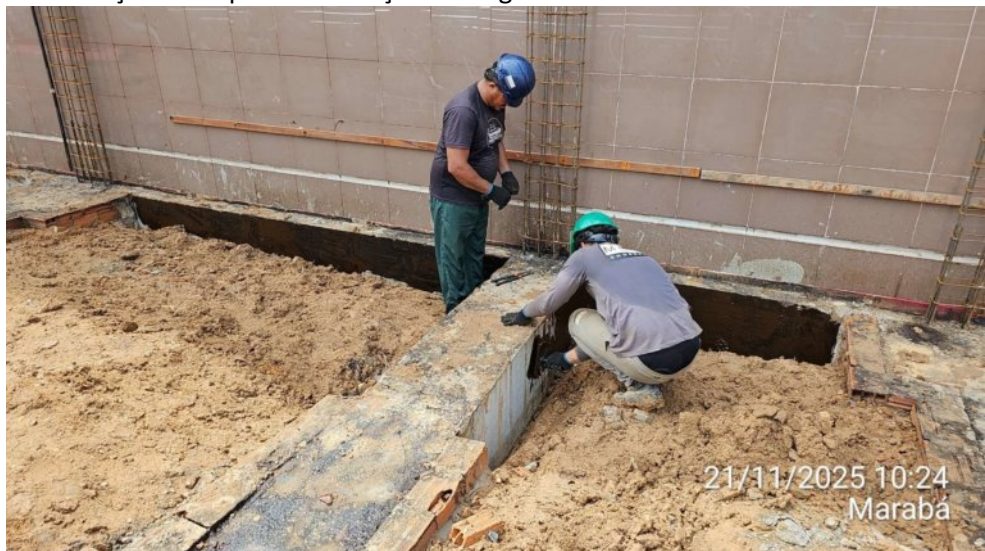
Continuação da impermeabilização das vigas baldrame do Anexo 01:

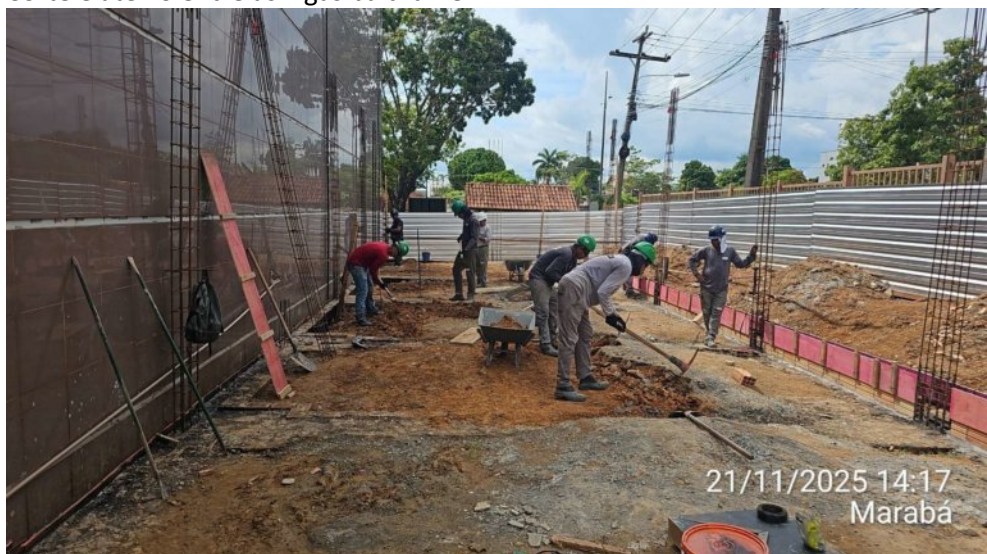
Corte e aterro entre as vigas baldrame:

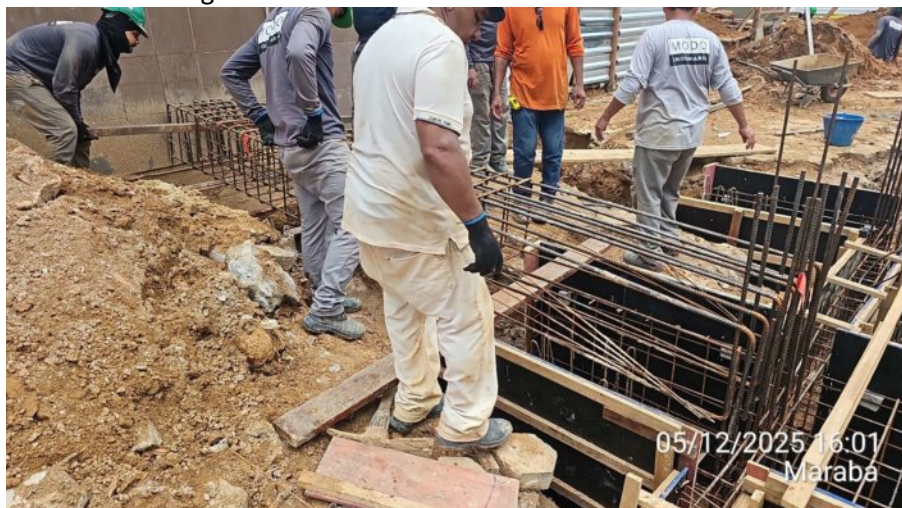
Visão geral das fôrmas e armações montadas do Anexo 02:
