| RELATÓRIO DIÁRIO DE OBRAS (RDO) | | | | |
| <b>Objeto Contratual:</b> | Contratação de empresa especializada para ampliação do Prédio da Câmara Municipal de Marabá - Anexo I e Anexo II | | | |
| <b>Contrato nº:</b> | 64/2025-CMM | <b>Prazo de execução da obra:</b> | <b>Início:</b><br>06/10/2025 | <b>Previsão de Término:</b><br>06/10/2026 |
| <b>Período do RDO:</b> | 05/11/2025 até 05/12/2025 | <b>Endereço das obras:</b> | Av. Hiléia, S/N, Agrópolis do Incra, Bairro Amapá, CEP: 68502-100, Marabá/PA | |

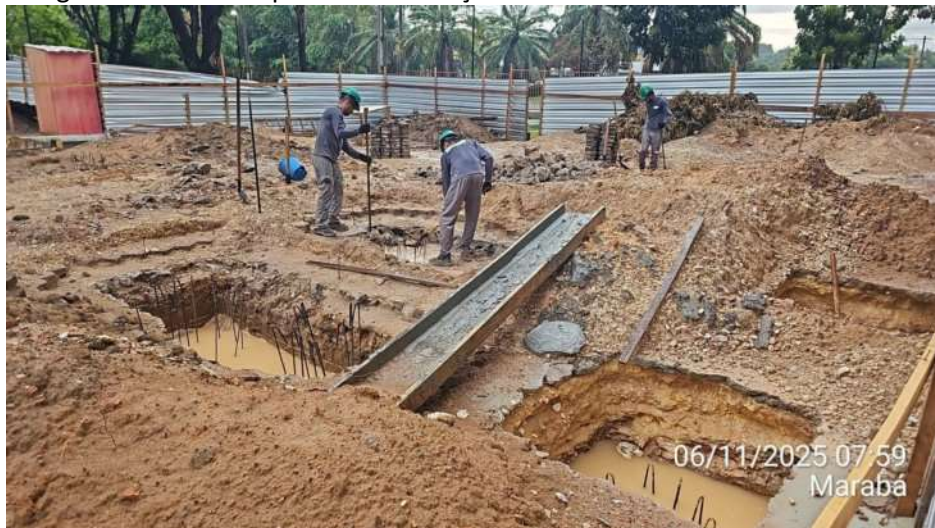
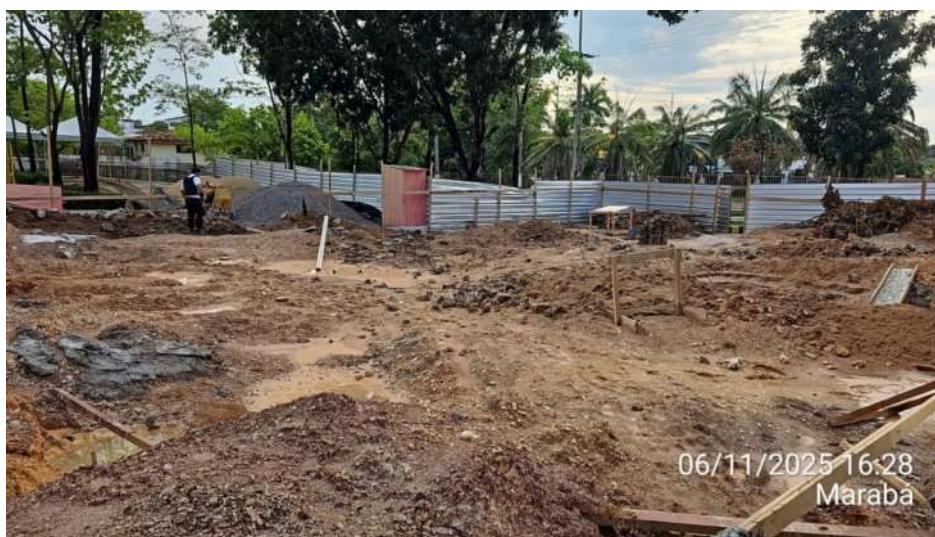
Continuação da escavação dos blocos de coroamento do Anexo 02, mas o excesso de água nas valas não permitiu o avanço dos trabalhos:

**Ocorrências:** Devido à chuva, o andamento das obras foi impactado.

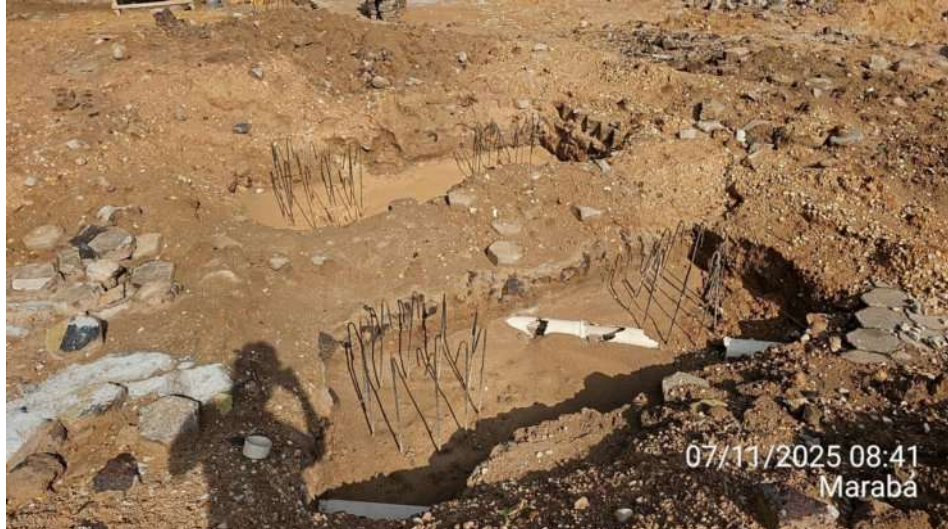
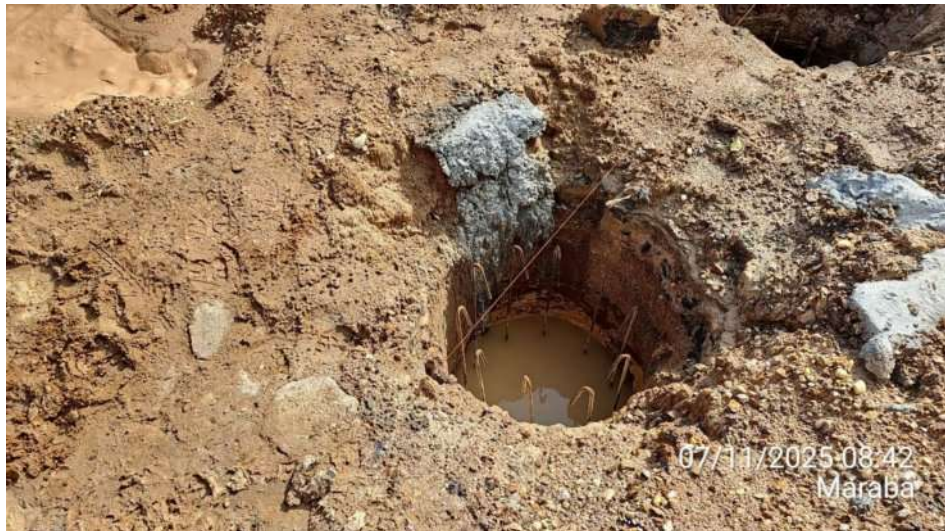
Obras do Anexo 02, ainda com solo encharcado:

**Ocorrências:** A última chuva ainda afetou os trabalhos na obra do Anexo 02:

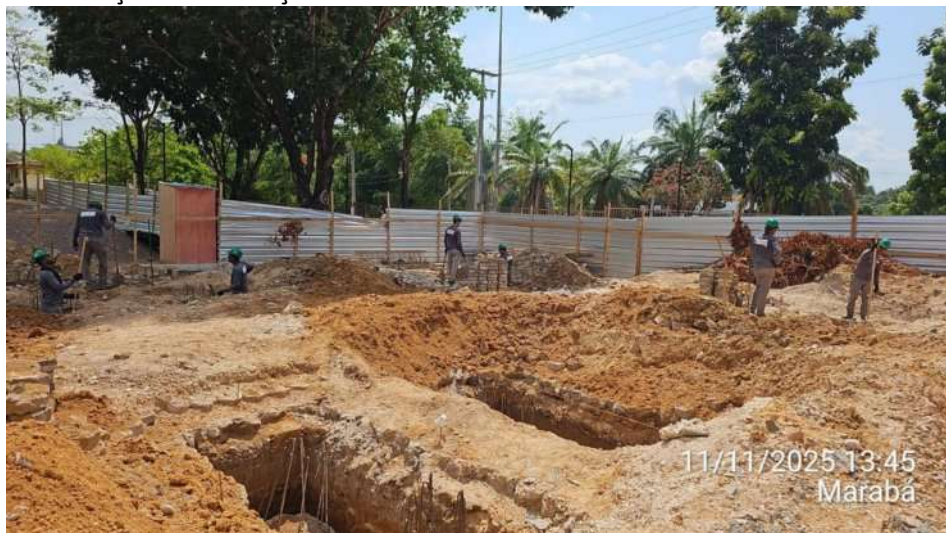
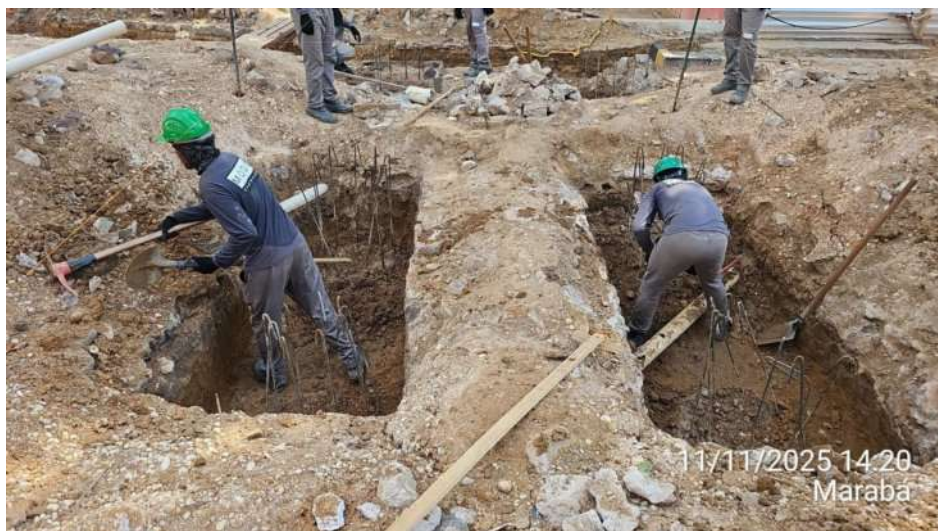
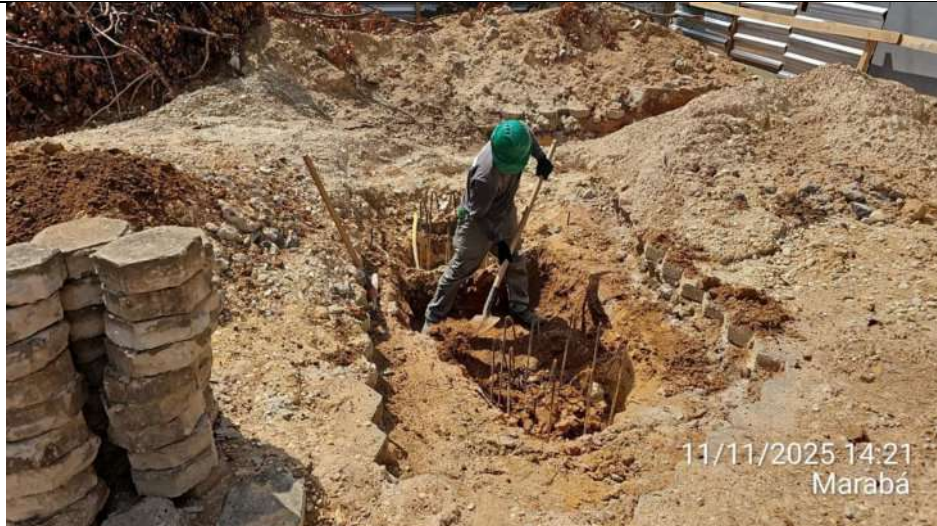
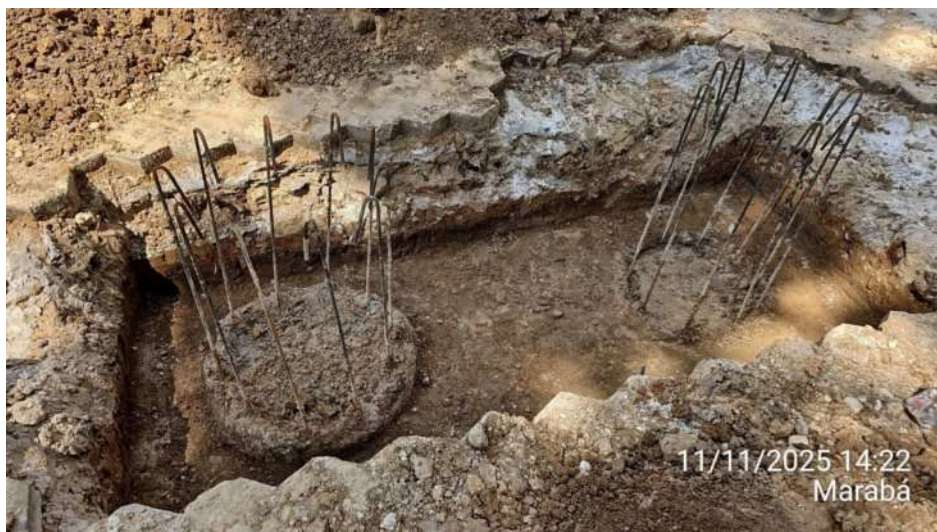
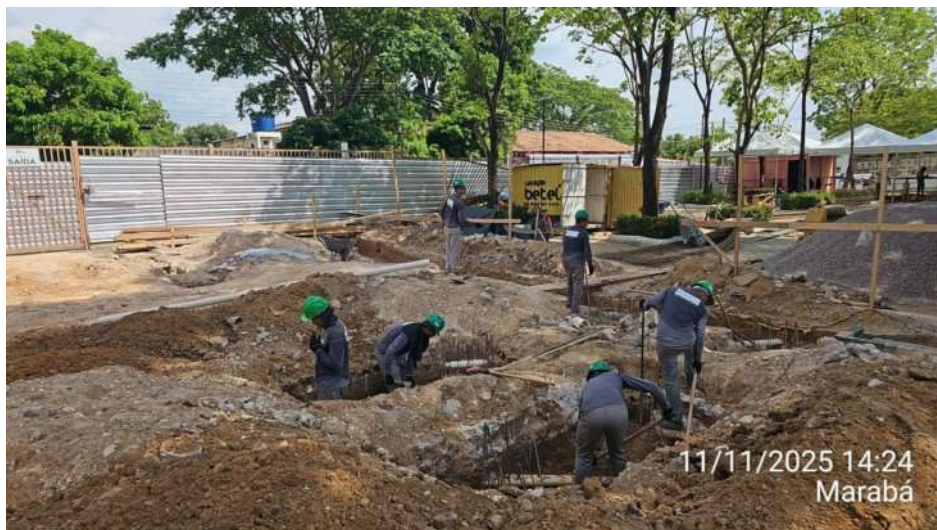
Continuação da escavação dos blocos de coroamento da obra do Anexo 02:

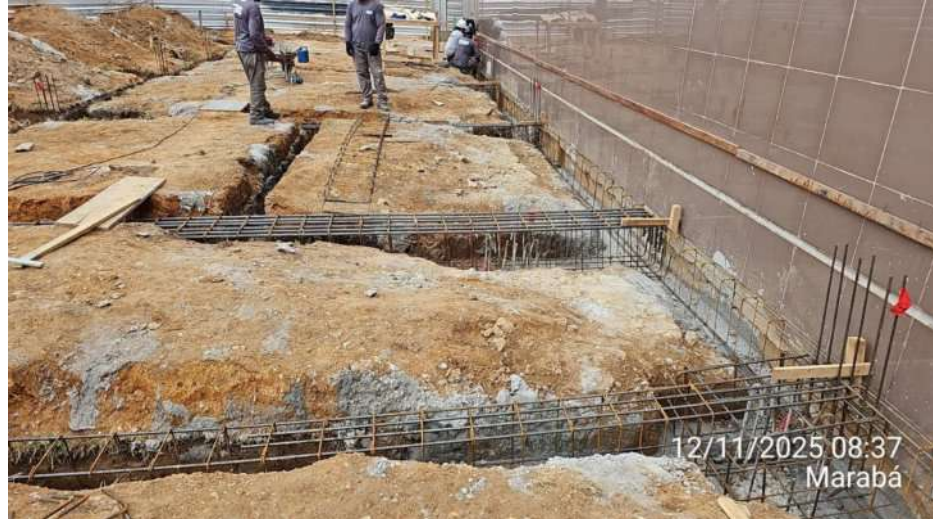
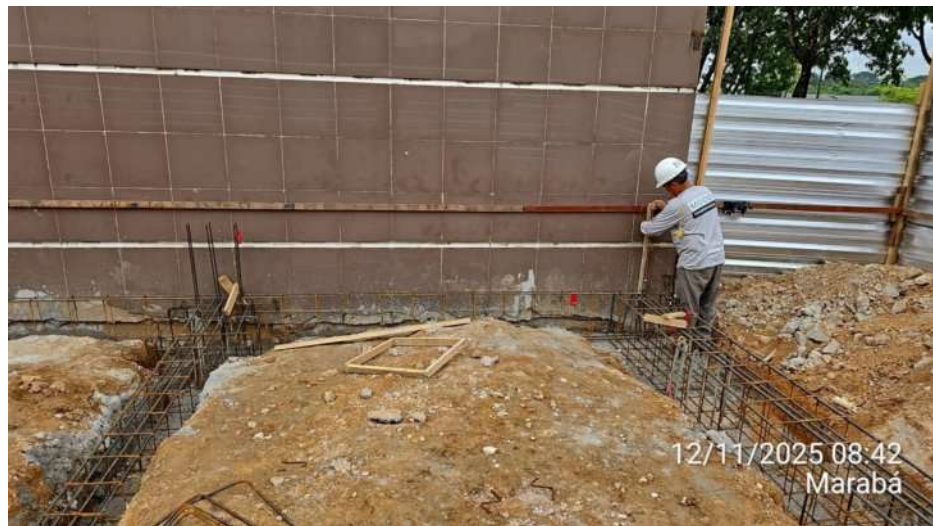
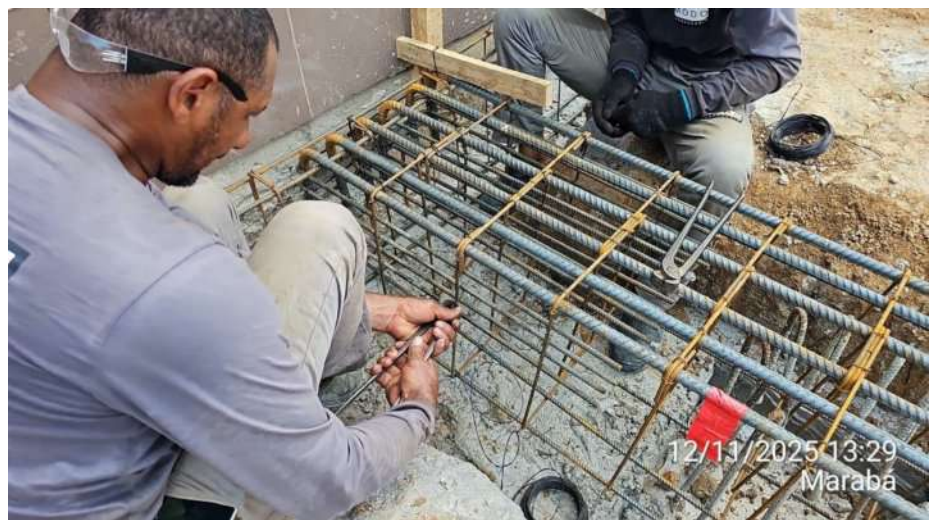
Colocação das armaduras das vigas baldrame e blocos de coroamento do Anexo 01:

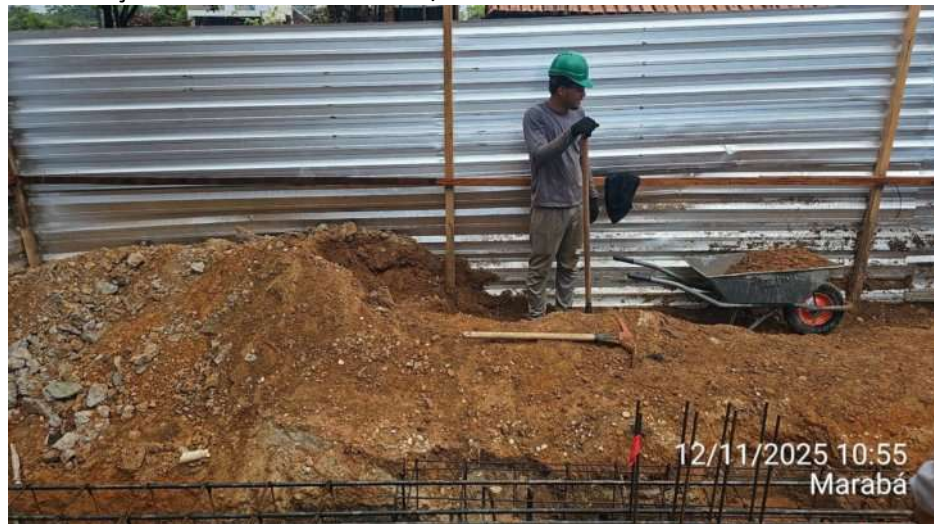
Continuação da retirada de entulho/bota-fora do Anexo 01:

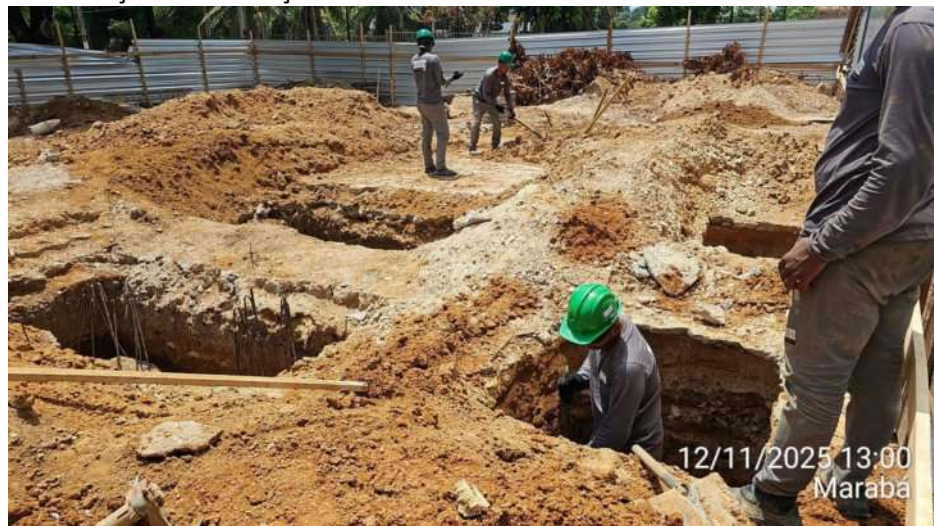
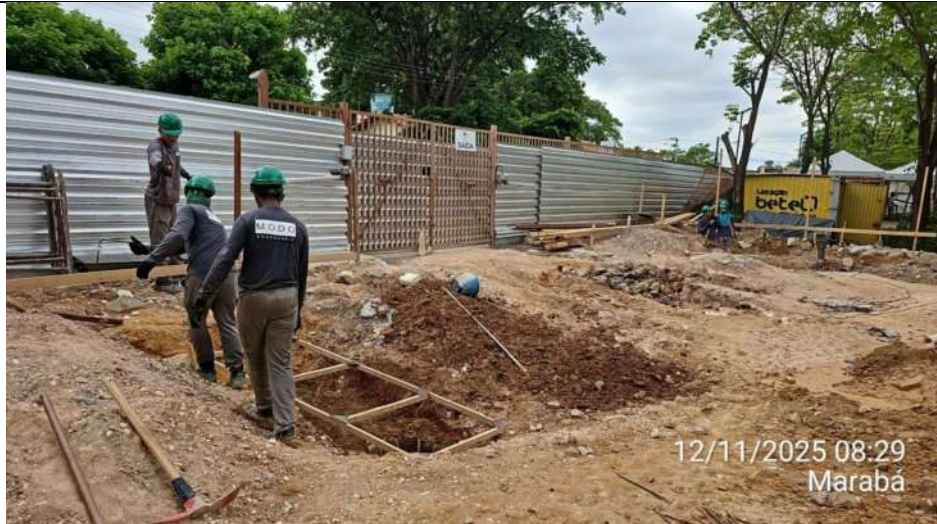
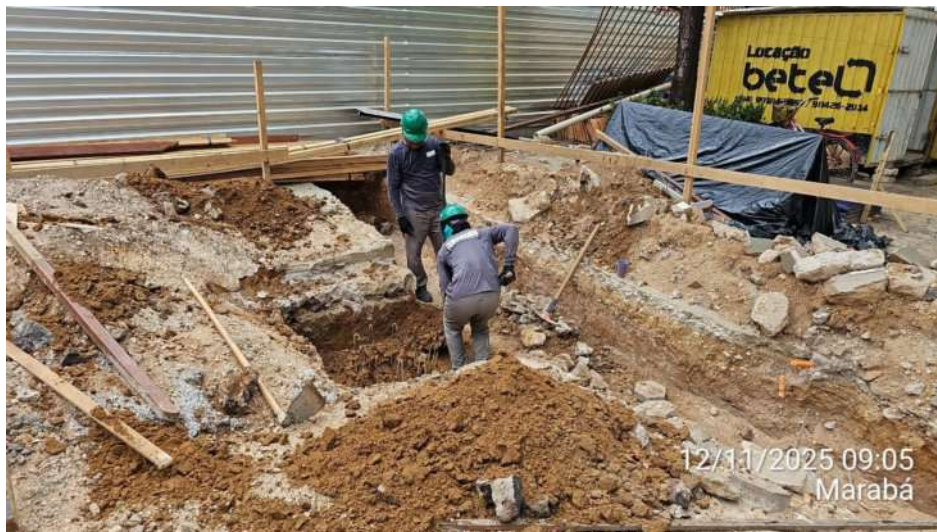
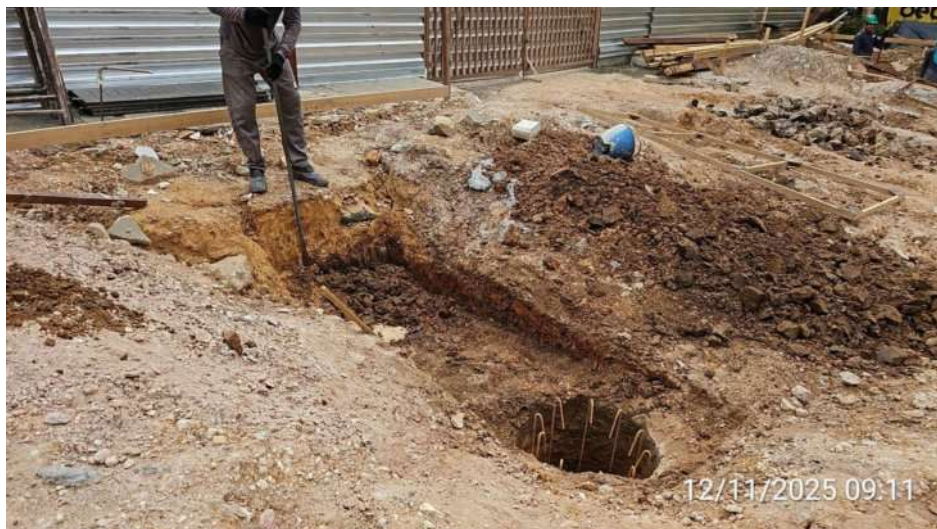
Continuação da escavação dos blocos de coroamento da obra do Anexo 02:

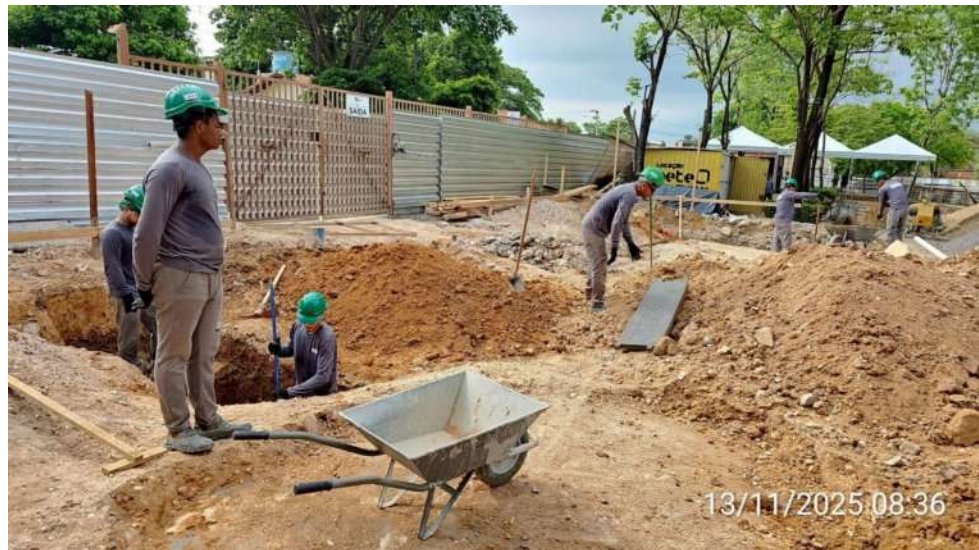
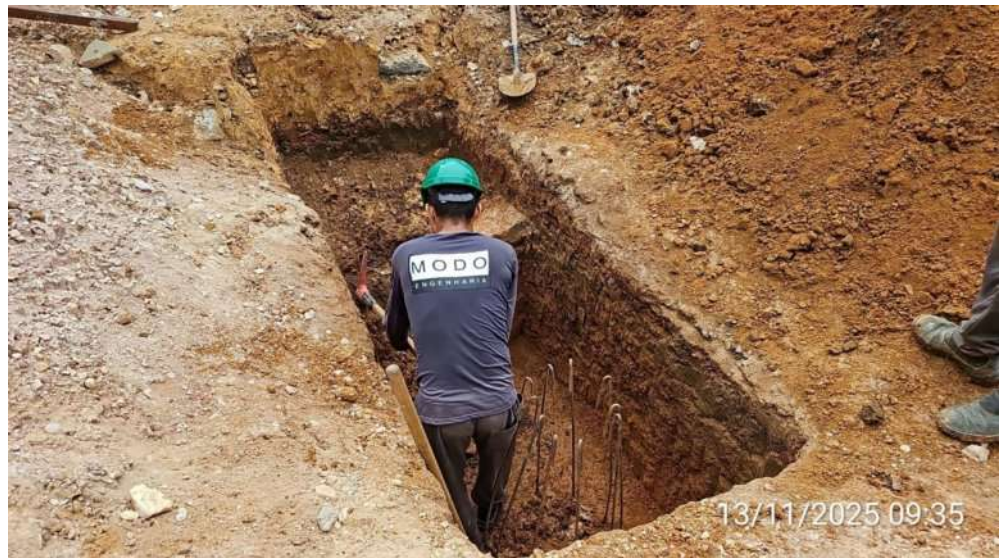
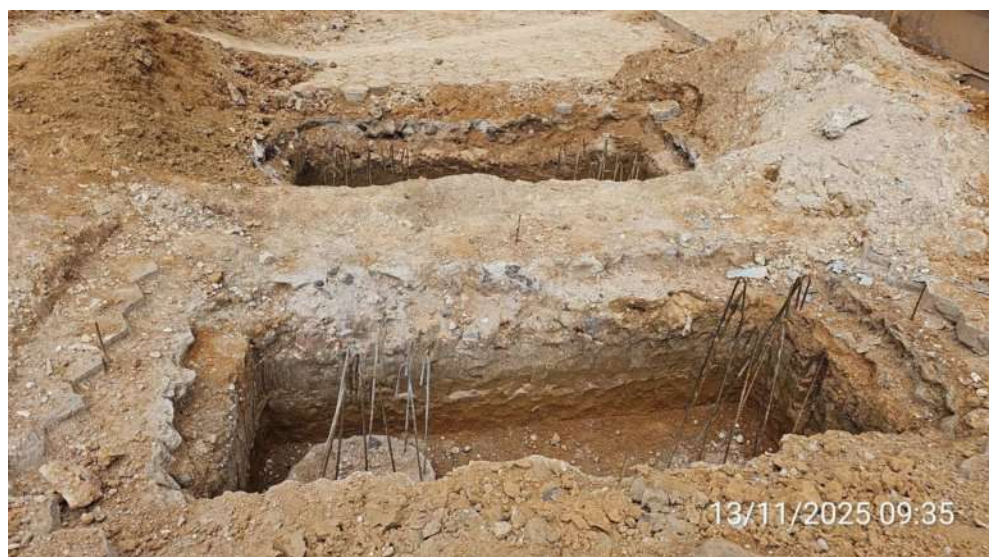
Continuação da escavação dos blocos de coroamento da obra do Anexo 02:

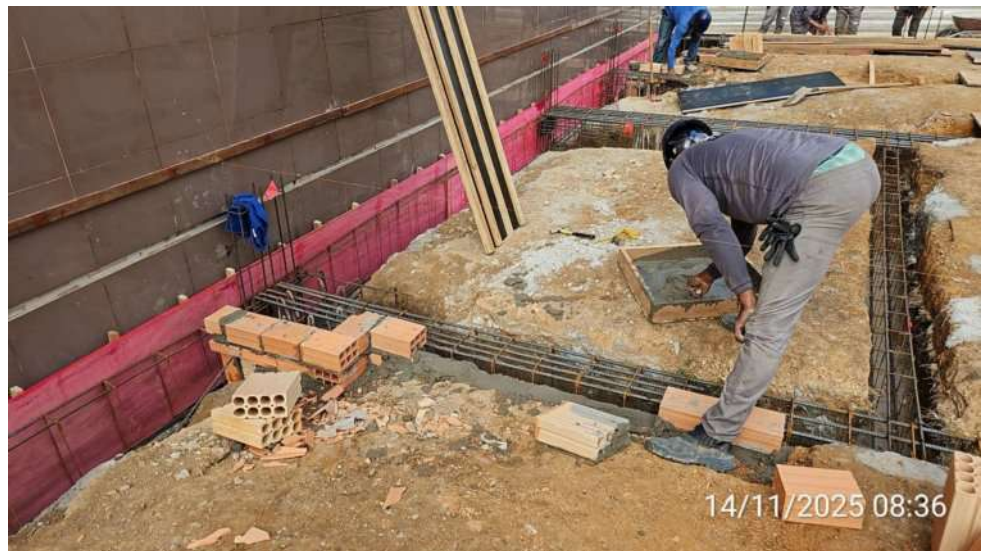
Montagem das fôrmas das vigas baldrame e blocos de coroamento do Anexo 01:

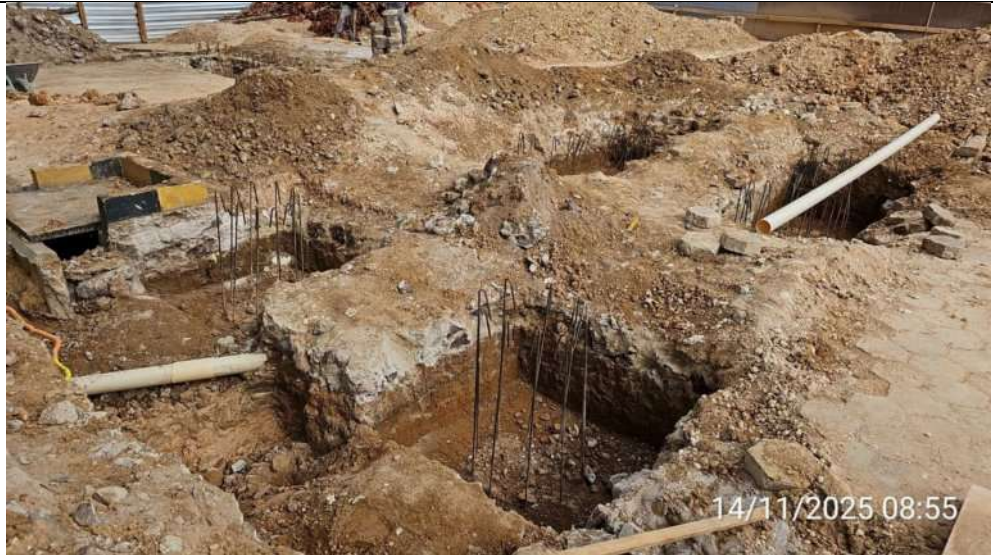
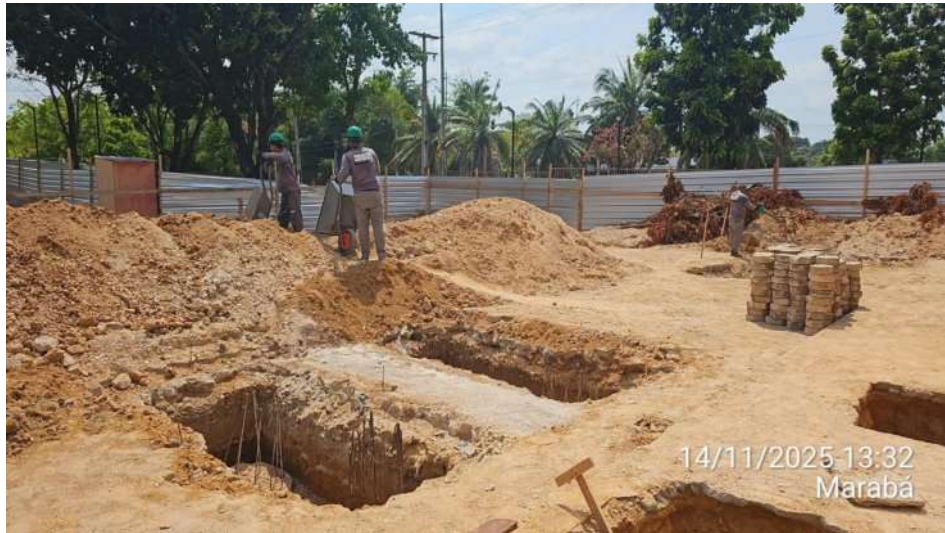
Continuação da escavação dos blocos de coroamento e vigas baldrame da obra do Anexo 02:

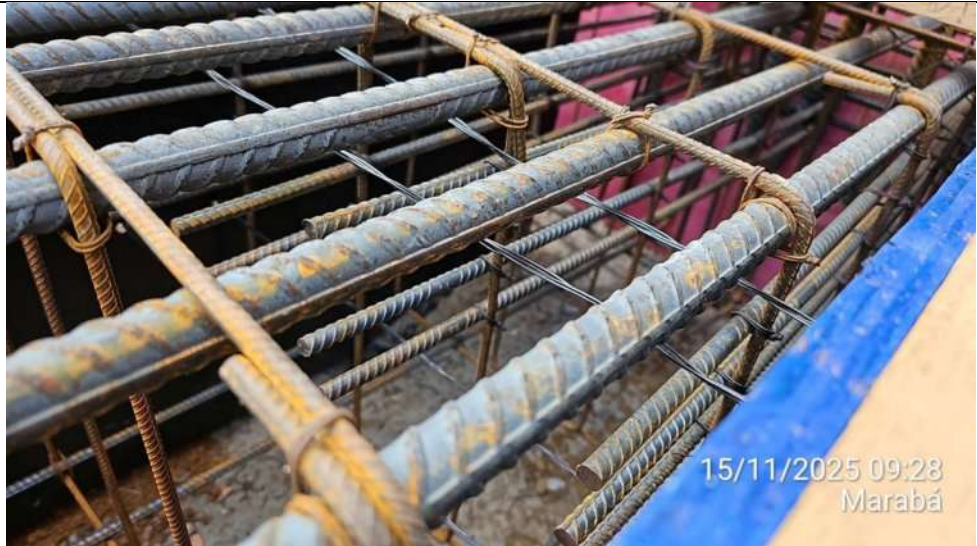
| <b>Atividades realizadas:</b> | Colocação de armação em vigas do Anexo 01: |

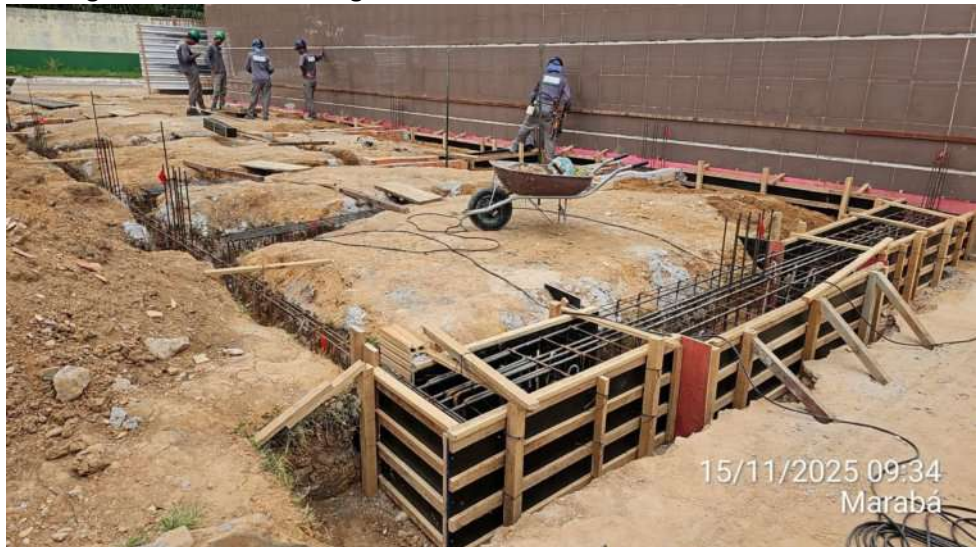
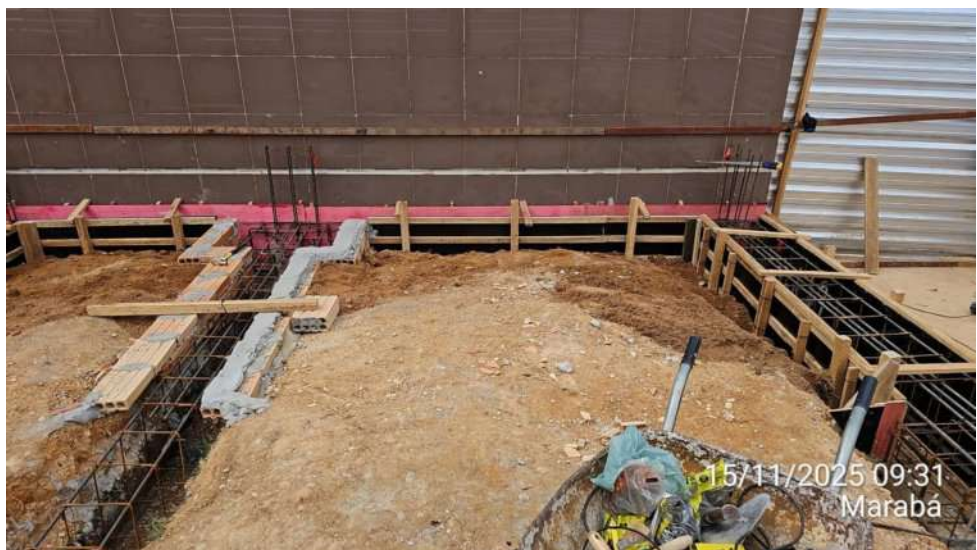
Montagem das fôrmas das vigas baldrame e blocos de coroamento do Anexo 01:

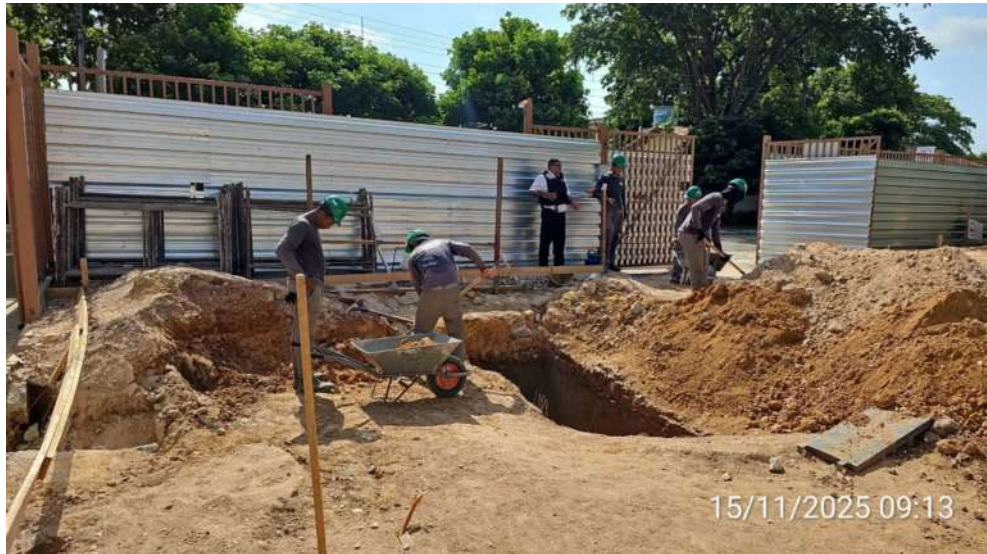
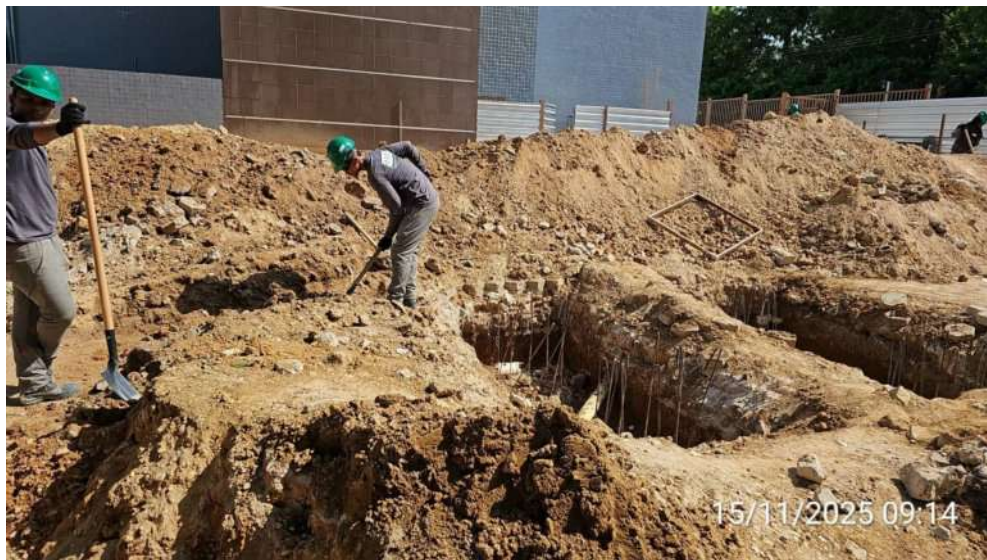
Continuação da escavação dos blocos de coroamento e vigas baldrame da obra do Anexo 02:

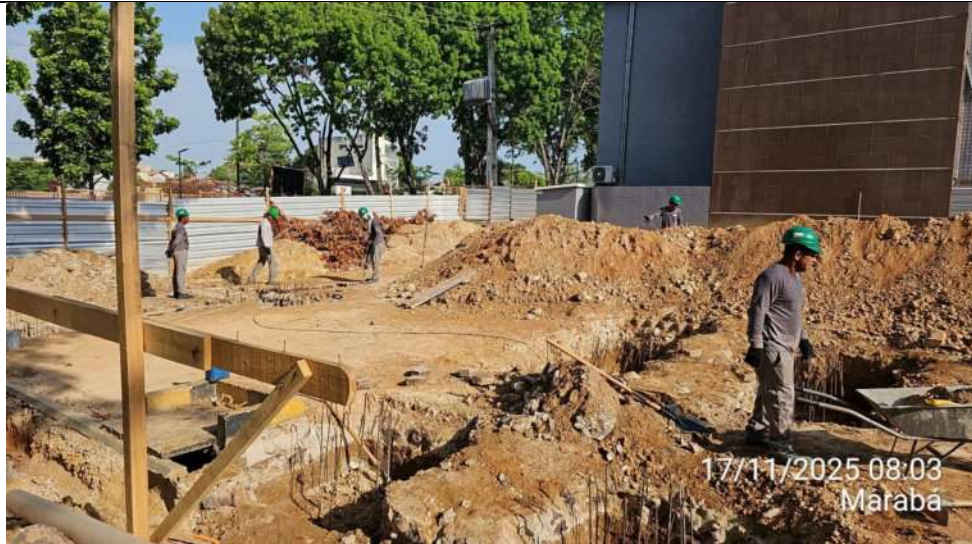
| <b>Atividades realizadas:</b> | Continuação da escavação dos blocos de coroamento e vigas baldrame da obra do Anexo 02: |

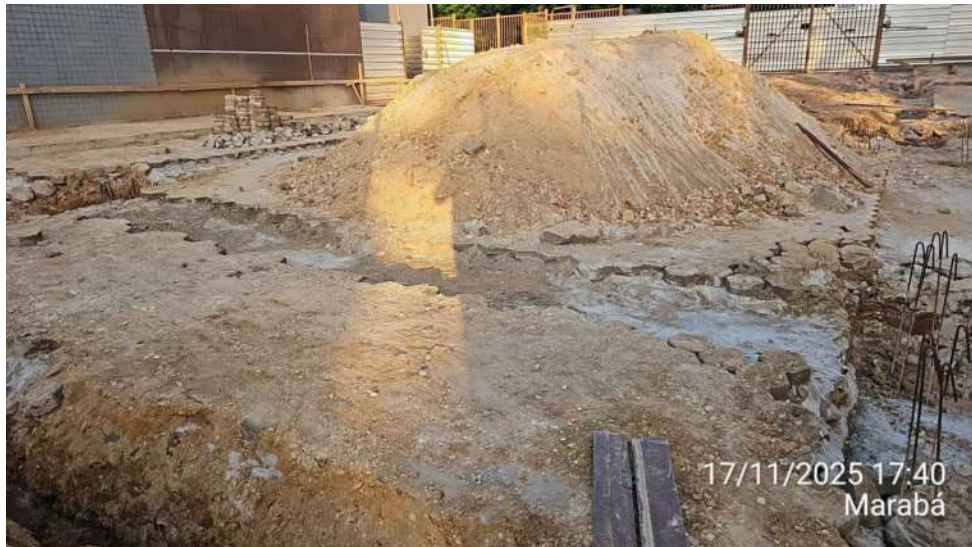
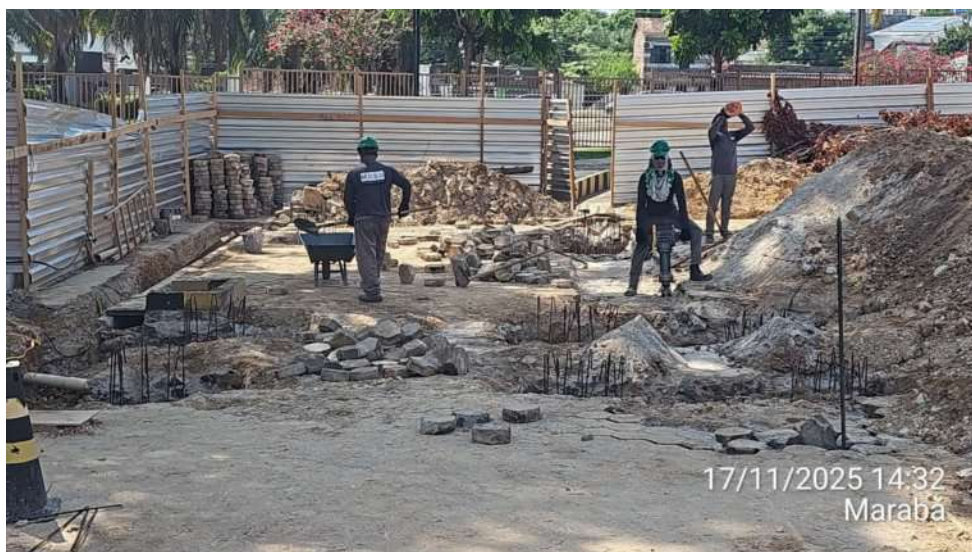
Retirada de bloquete sextavado do estacionamento e escavação das vigas baldrame da obra do Anexo 02:

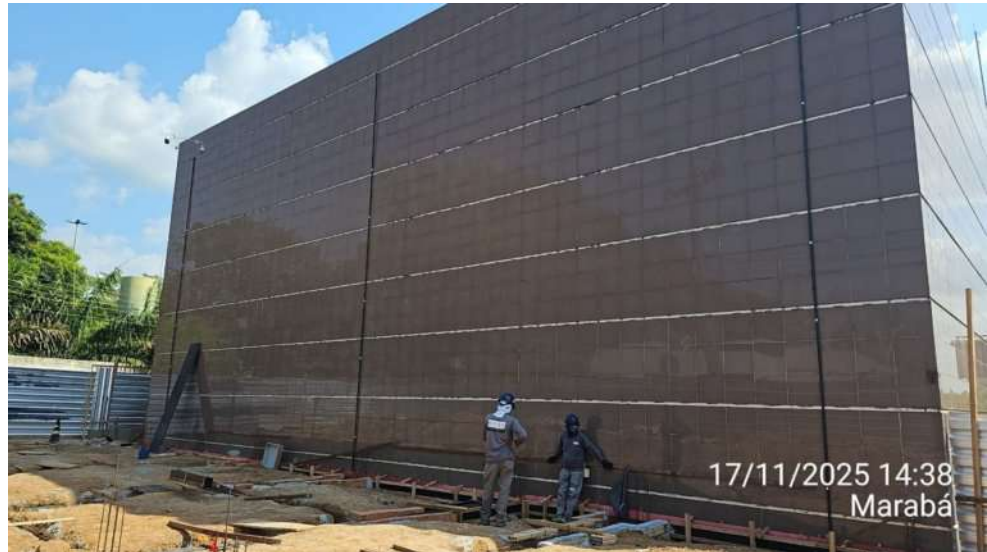
Fixação de eletrodutos verticalmente entre os dois prédios para passagem de cabos de cobre nu do sistema de proteção contra descargas atmosféricas da obra do Anexo 01:

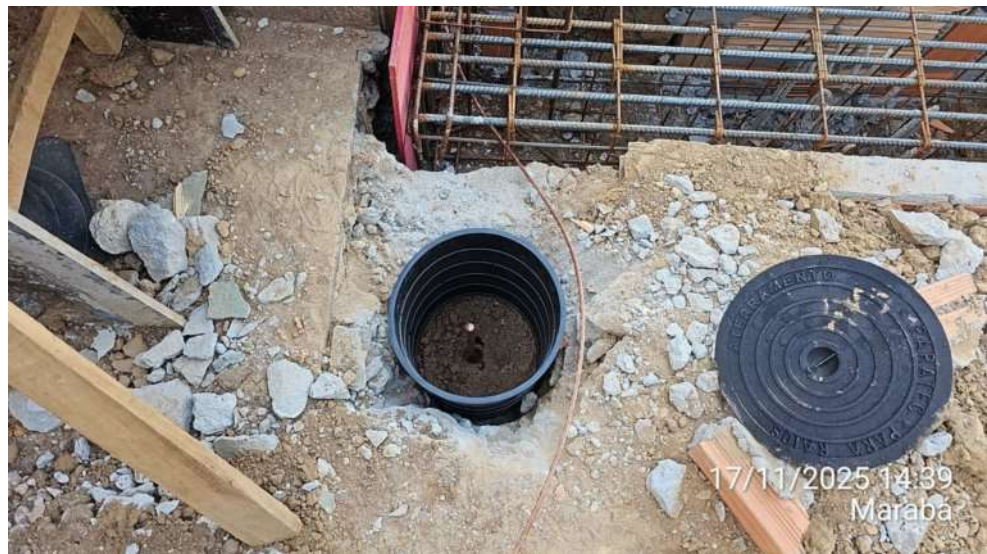
Aterramento do sistema de proteção contra descargas atmosféricas da obra do Anexo 01:

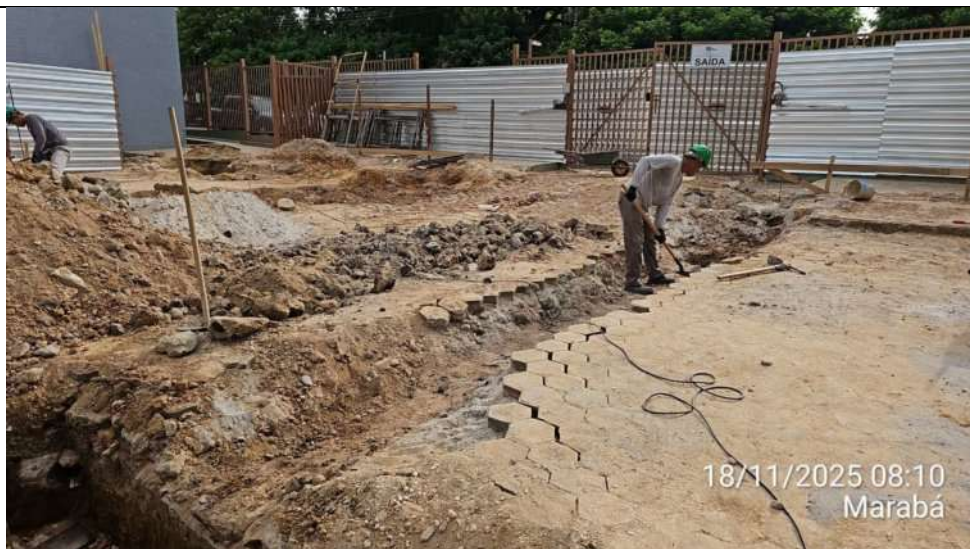
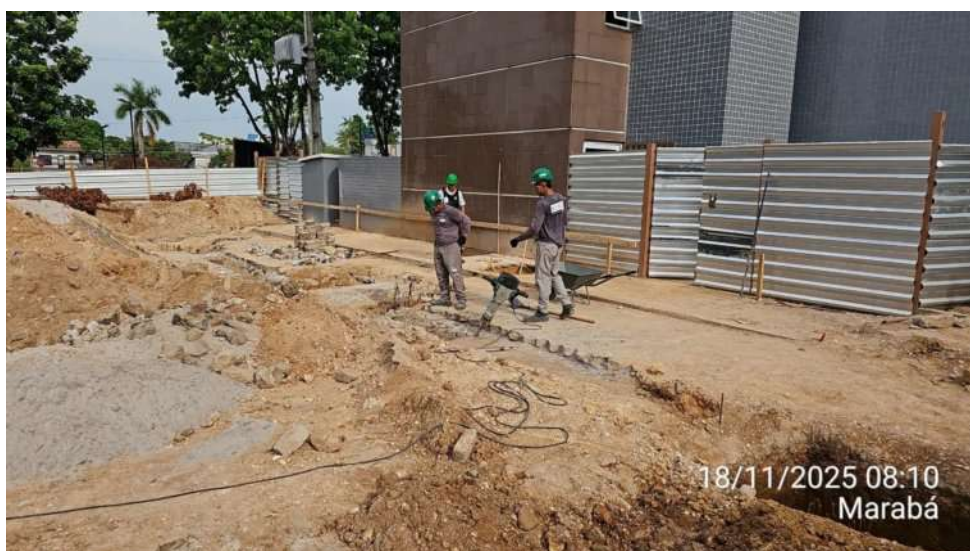
| <b>Atividades realizadas:</b> | Retirada de bloquete sextavado do estacionamento e escavação das vigas baldrame da obra do Anexo 02: |

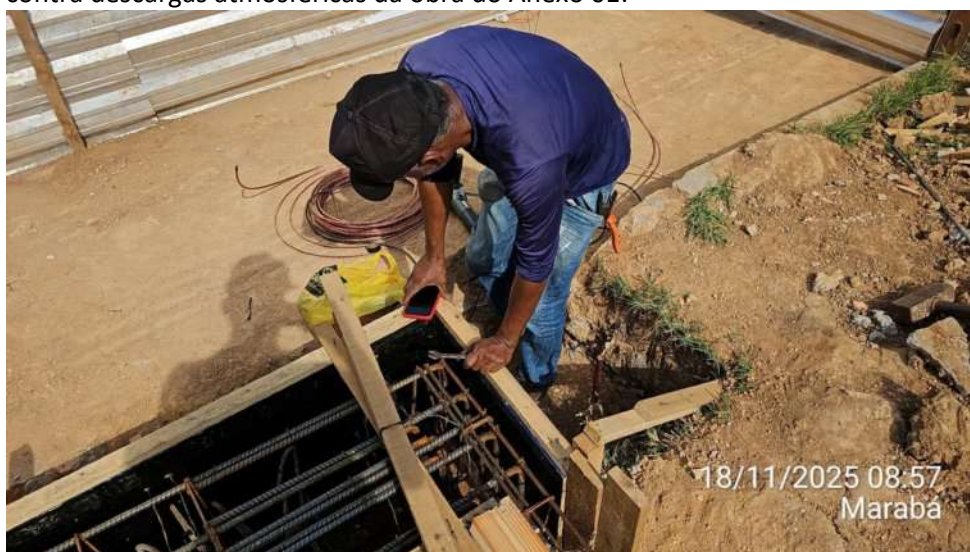
Passagem de cabos de cobre nu da malha de aterramento do sistema de proteção contra descargas atmosféricas da obra do Anexo 01:

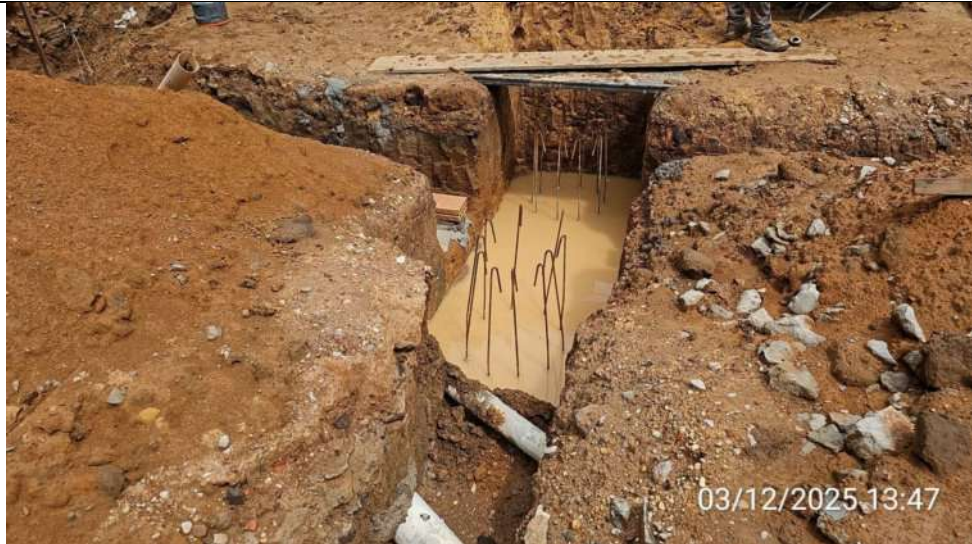
Valas dos blocos com acúmulo de água da chuva que ocorreu nesta manhã:

**Ocorrências:** Informo que a chuva desta manhã impactou no andamento da obra do Anexo 02, deixando o solo mole e as valas dos blocos com água.

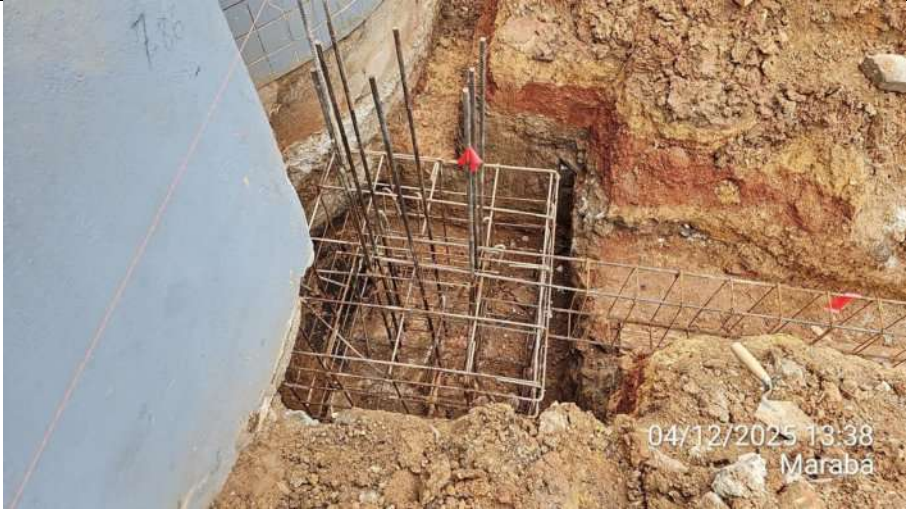
Armaduras de bloco de viga baldrame do Anexo 02:

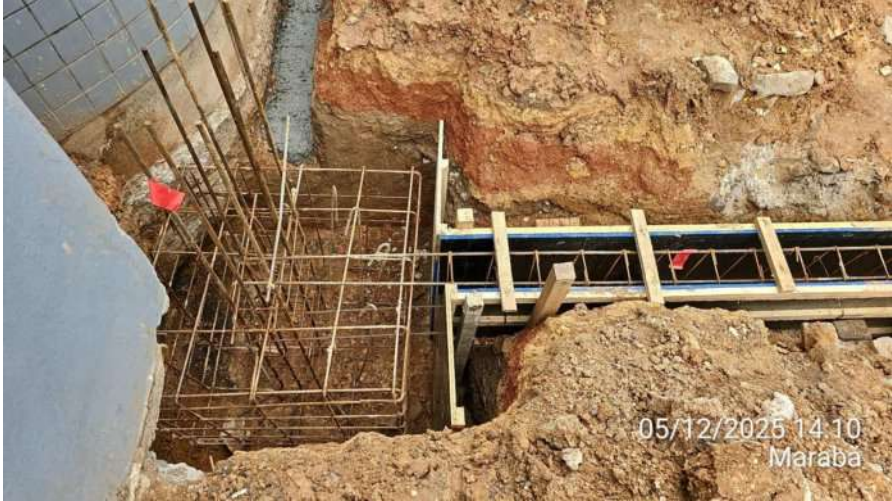
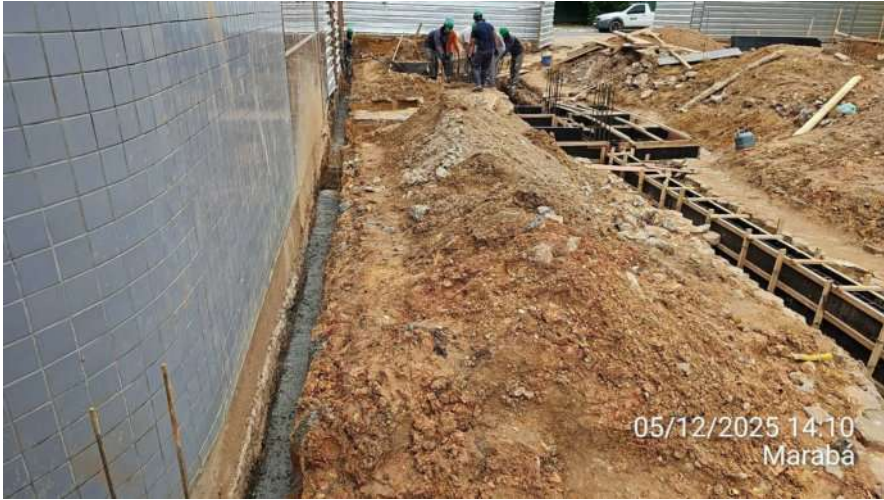
| Atividades realizadas: | <p>Montagem de fôrmas e concreto magro do Anexo 02:</p> <p>Concreto magro das vigas baldrame do Anexo 02:</p> |
