| RELATÓRIO DIÁRIO DE OBRAS (RDO) | | | | |
| Objeto Contratual: | Contratação de empresa especializada para ampliação do Prédio da Câmara Municipal de Marabá - Anexo I e Anexo II | | | |
| Contrato nº: | 64/2025-CMM | Prazo de execução da obra: | Início:<br>06/10/2025 | Previsão de Término:<br>06/10/2026 |
| Período do RDO: | 04/02/2026 a 09/03/2026 | Endereço das obras: | Av. Hiléia, S/N, Agrópolis do Incra, Bairro Amapá, CEP: 68502-100, Marabá/PA | |

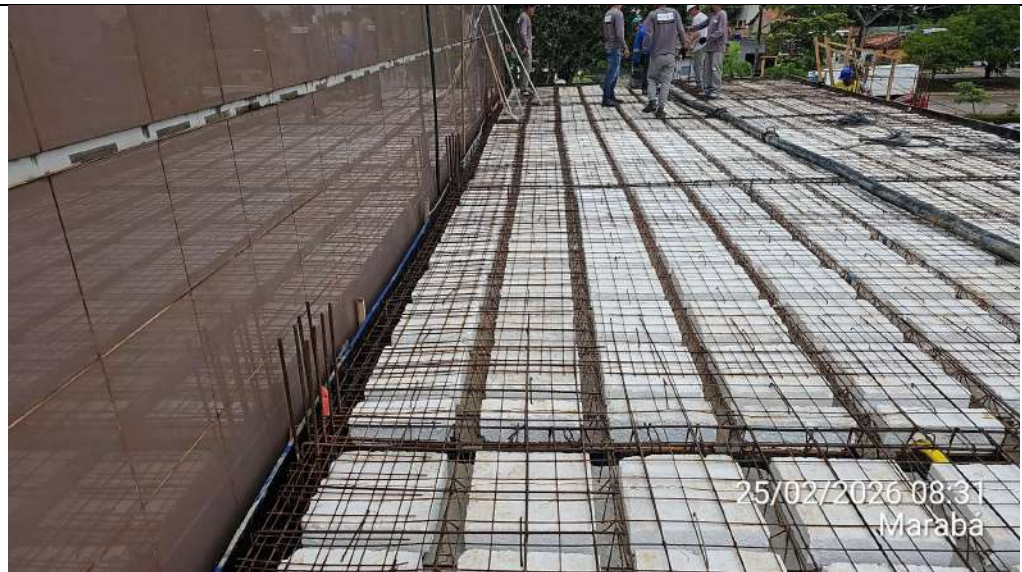
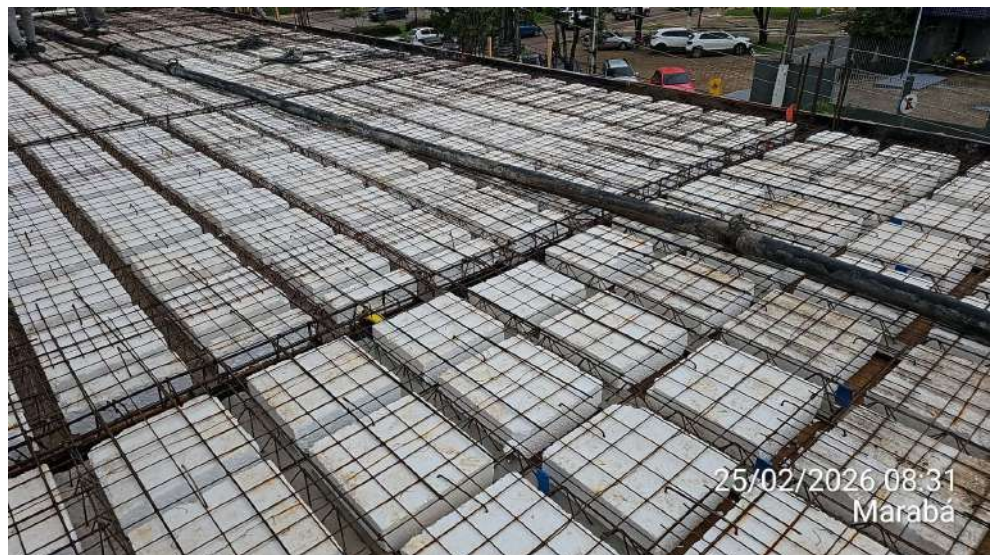
Anexo 01 – Concretagem da laje de cobertura.

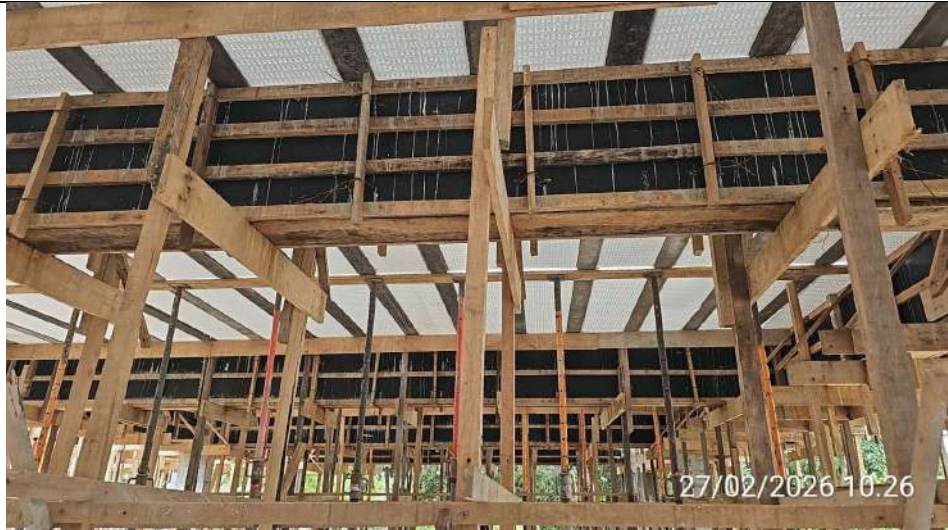
Anexo 02 – Início da colocação do escoramento metálico da laje do 2º pavimento do Anexo 02:

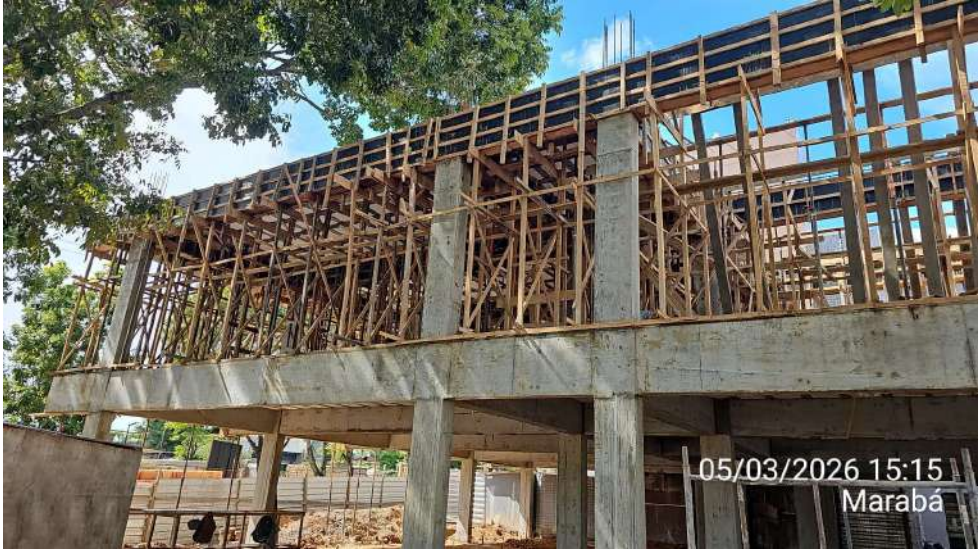
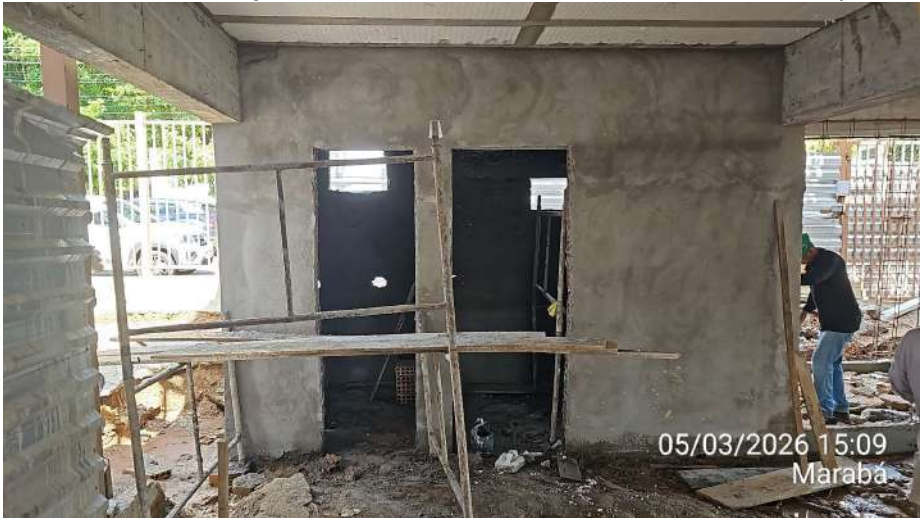
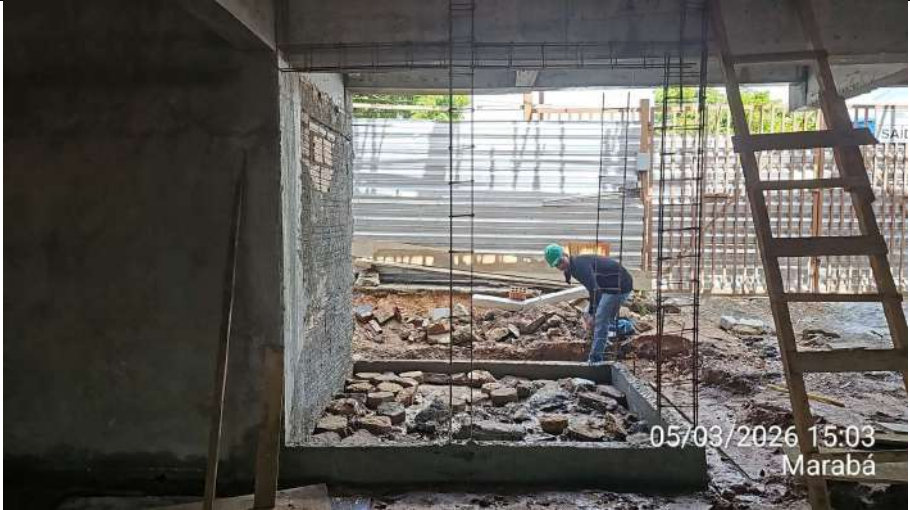
| <b>Atividades realizadas:</b> | <p>Anexo 02 – Continuação da montagem da laje do 2º pavimento do Anexo 02:</p> <p>Anexo 02 – Continuação do reboco do lavabo do estacionamento e depósito:</p> <p>Anexo 02 – Montagem da estrutura para uma nova guarita, devido a necessidade da Câmara de um depósito externo que ficará onde seria a guarita (ao lado):</p> |

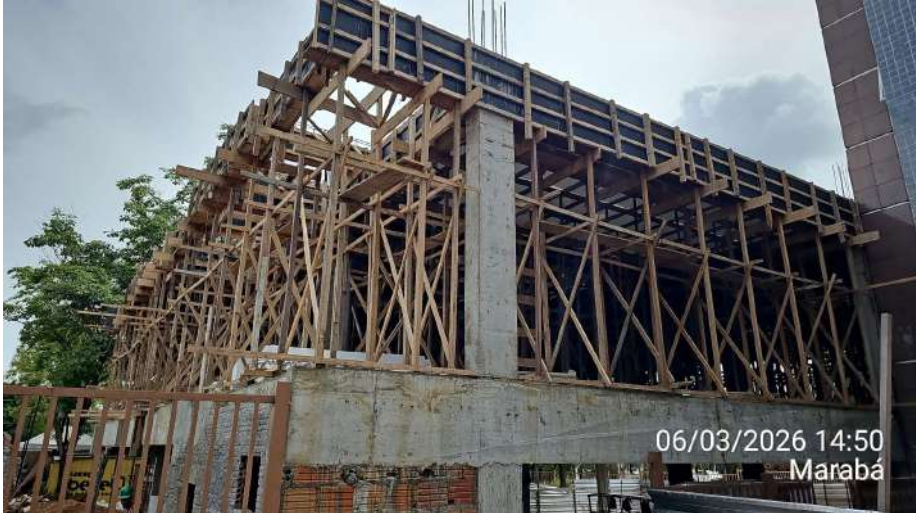
| <b>Atividades realizadas:</b> | Anexo 02 – Continuação da montagem da laje do 2º pavimento do Anexo 02:<br> |

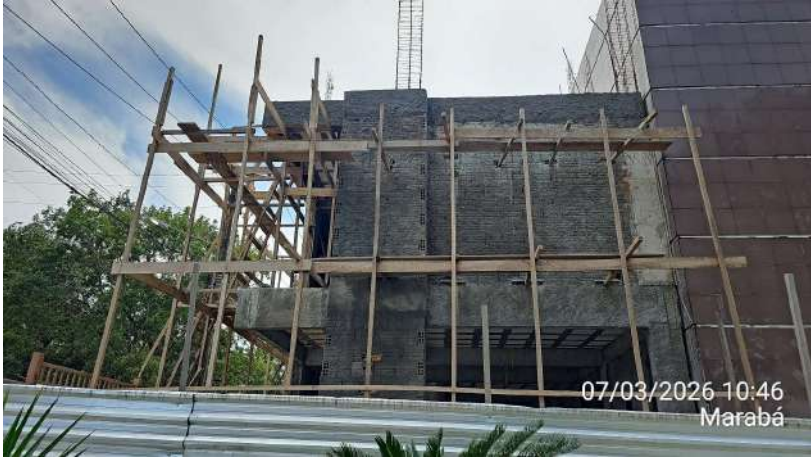
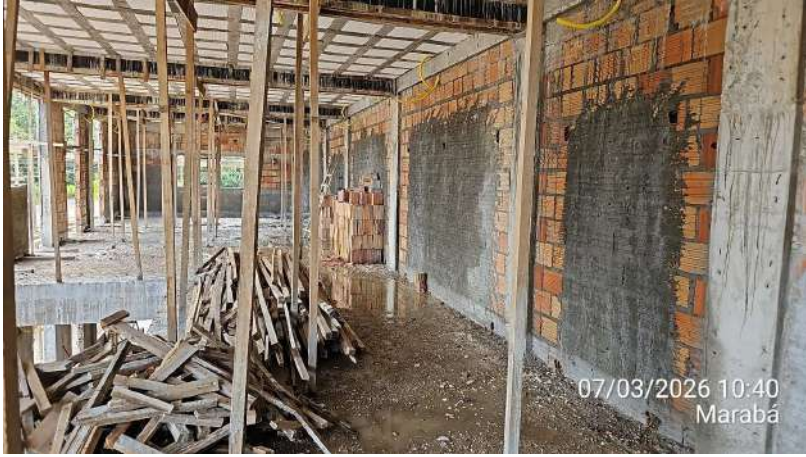
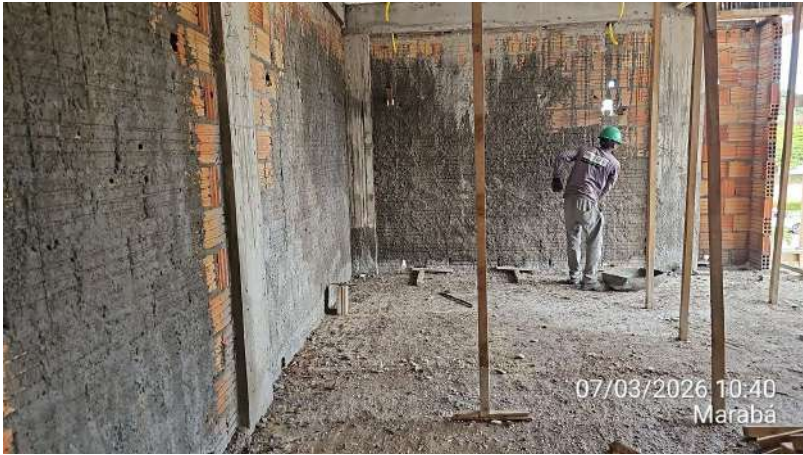
| <b>Atividades realizadas:</b> | <p>Anexo 01 – Continuação do chapisco externo e interno da obra do Anexo 01:</p> |

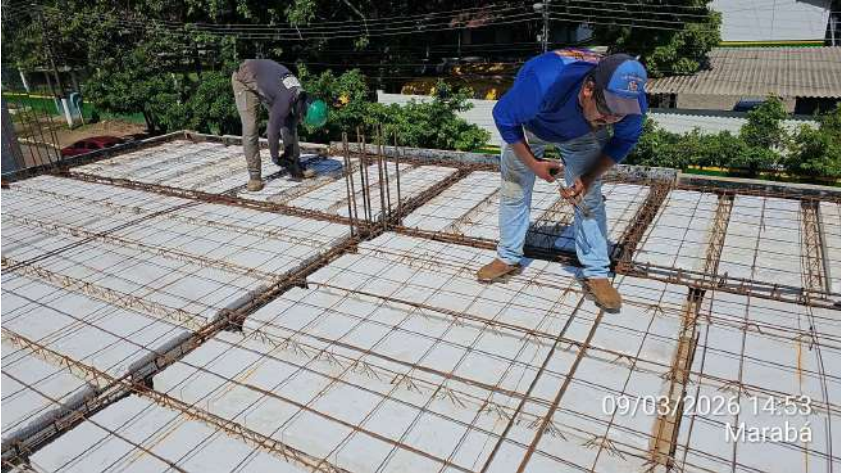
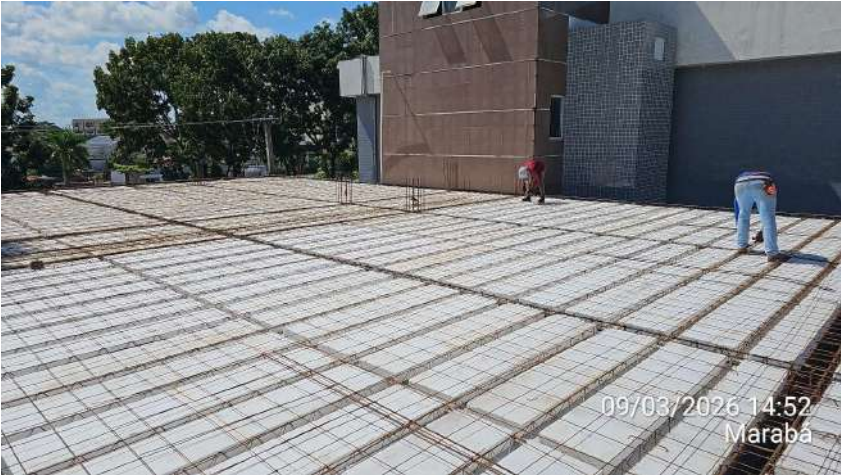
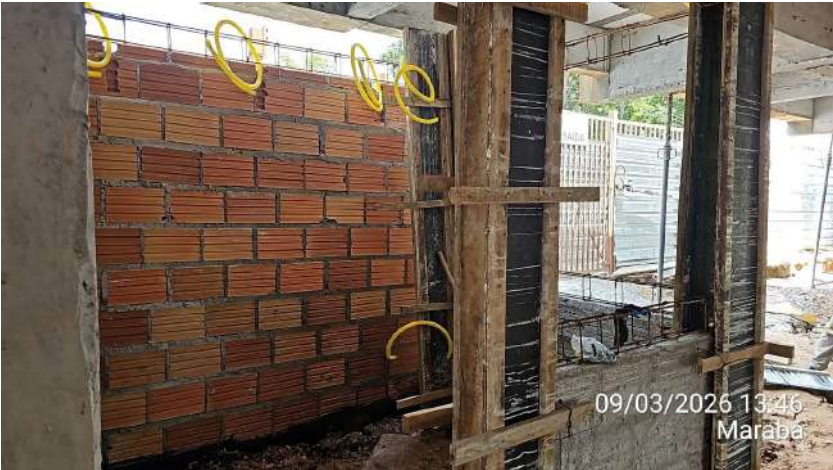
| <b>Atividades realizadas:</b> | <p>Anexo 02 – Armação da laje do 2º pavimento do Anexo 02:</p> |
