| RELATÓRIO DIÁRIO DE OBRAS (RDO) | | | | |
| Objeto Contratual: | Contratação de empresa especializada para ampliação do Prédio da Câmara Municipal de Marabá - Anexo I e Anexo II | | | |
| Contrato nº: | 64/2025-CMM | Prazo de execução da obra: | Início:<br>06/10/2025 | Previsão de Término:<br>06/10/2026 |
| Período do RDO: | 09/04/2026 a 08/05/2026 | | Endereço das obras: | Av. Hiléia, S/N, Agrópolis do Incra, Bairro Amapá, CEP: 68502-100, Marabá/PA |

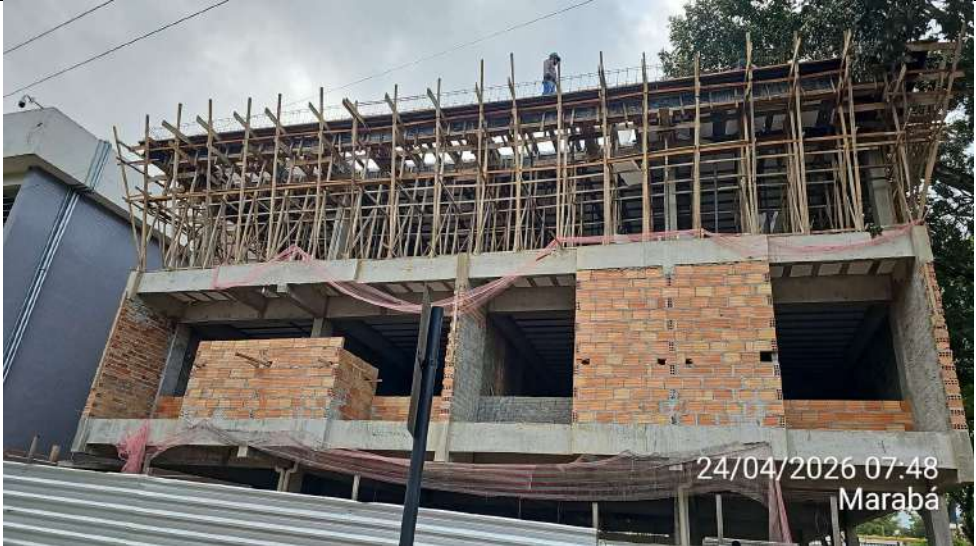
| <b>Atividades realizadas:</b> | Anexo 02 – Continuação da montagem da laje de cobertura e das armação da marquise que contorna a laje e continuação da alvenaria: |

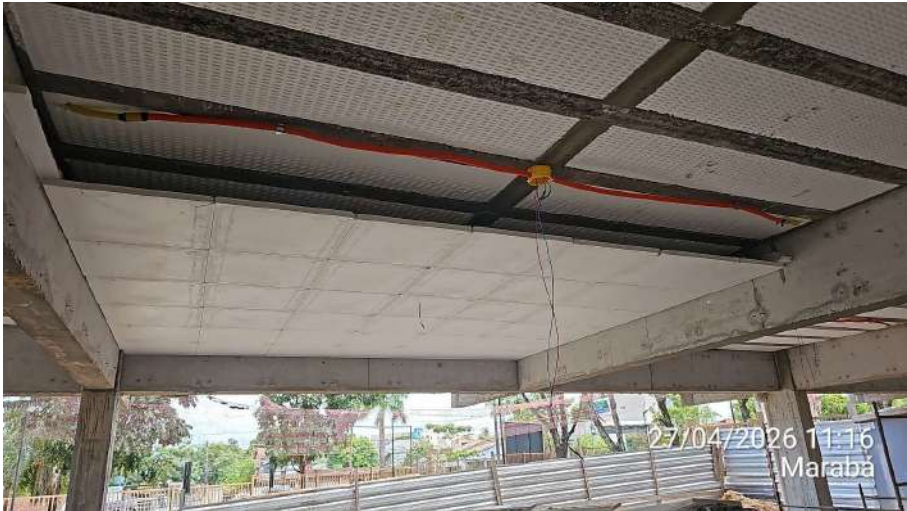
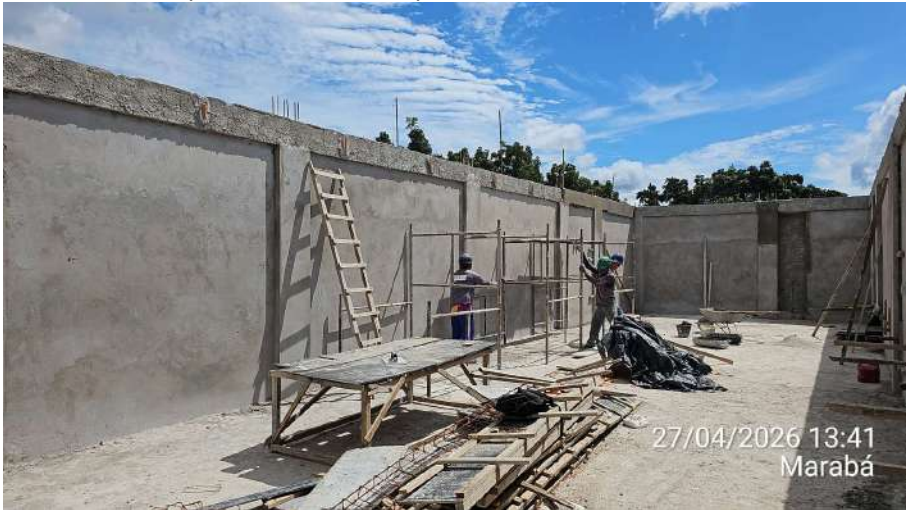
| Atividades realizadas: | <p>Anexo 02 – Início do forro de gesso do estacionamento:</p> <p>Anexo 01 – Chapisco e reboco das paredes internas da cobertura:</p> |

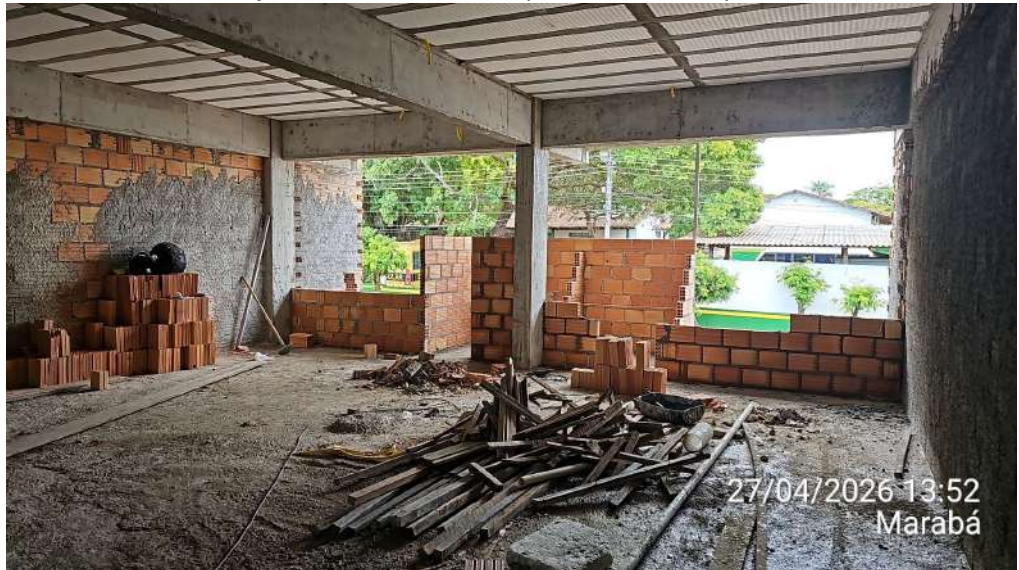
Anexo 02 – Continuação da alvenaria do 2º pavimento e chapisco.

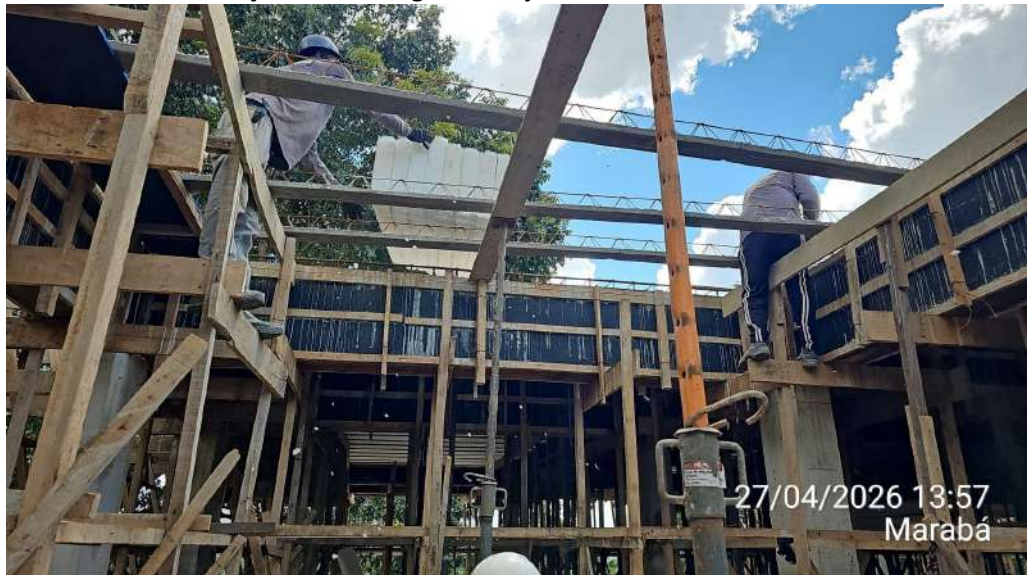
Anexo 02 - Continuação da montagem da laje da cobertura:

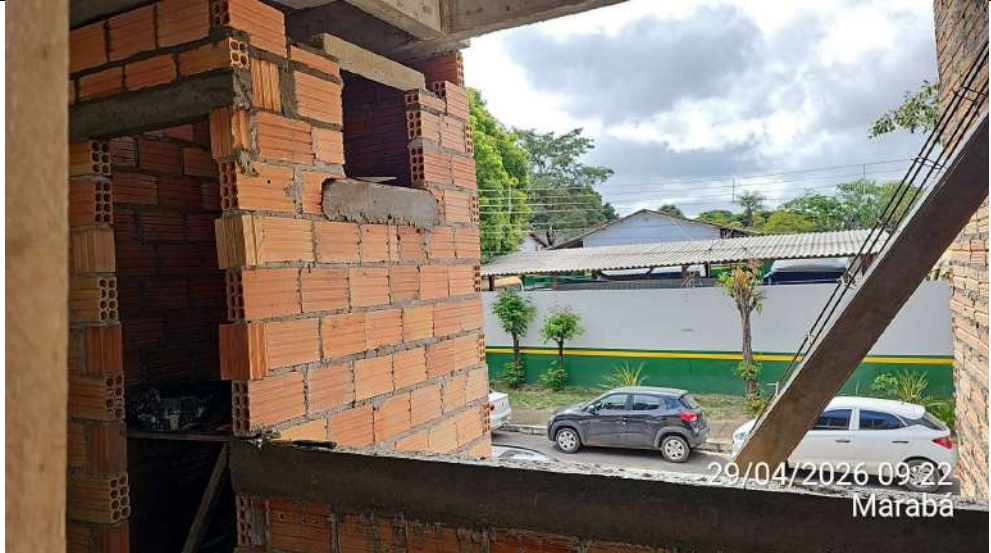
| <b>Atividades realizadas:</b> | Anexo 02 – Confeção de vergas e contravergas: |

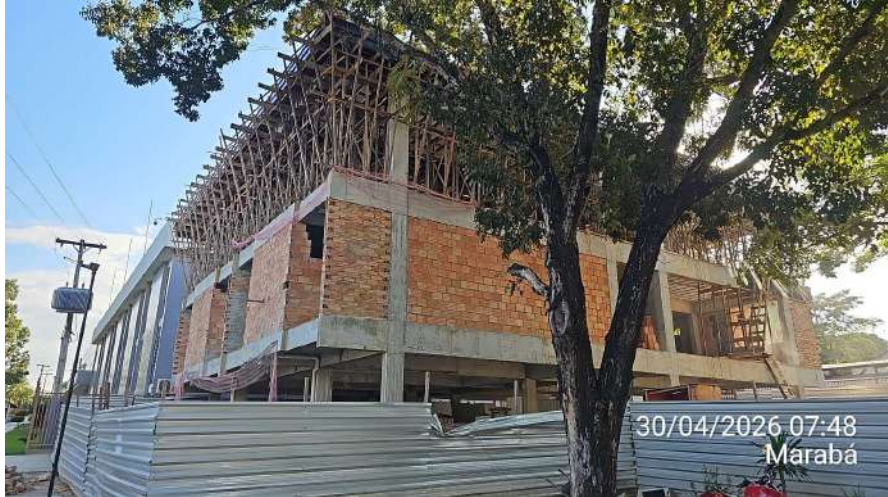
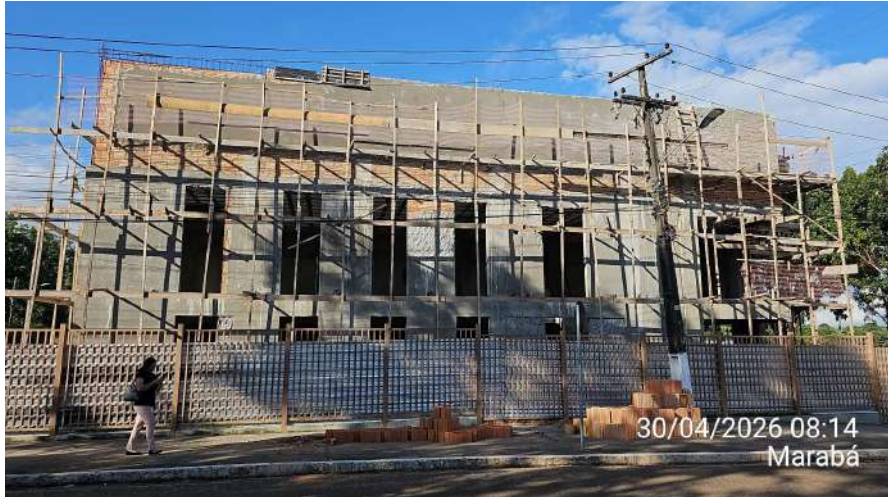
| Atividades realizadas: | <p>Anexo 02 – Visão geral da obra do Anexo 02:</p> <p>Anexo 01 – Visão geral da obra do Anexo 01:</p> |

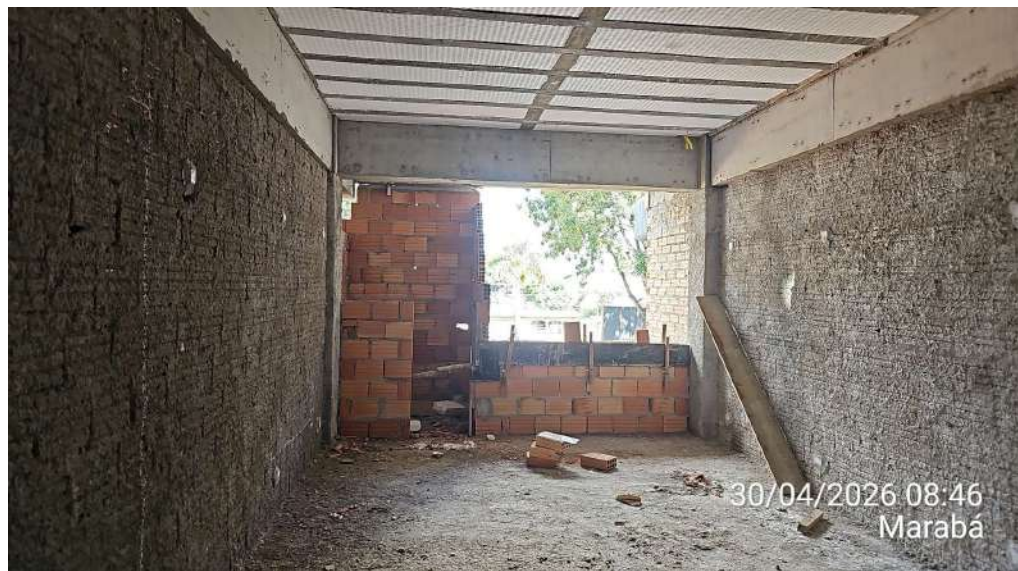
Anexo 02 – Confeção de vergas e contravergas:

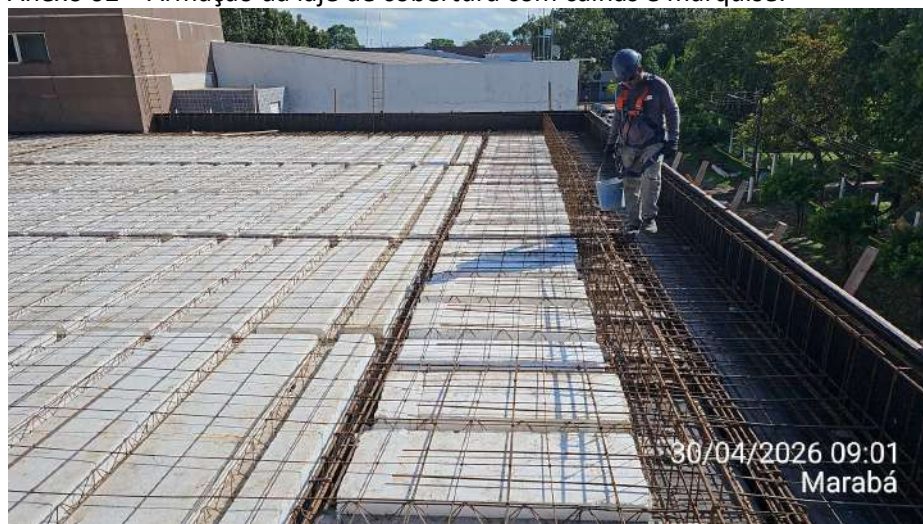
Anexo 02 – Armação da laje de cobertura com calhas e marquise:

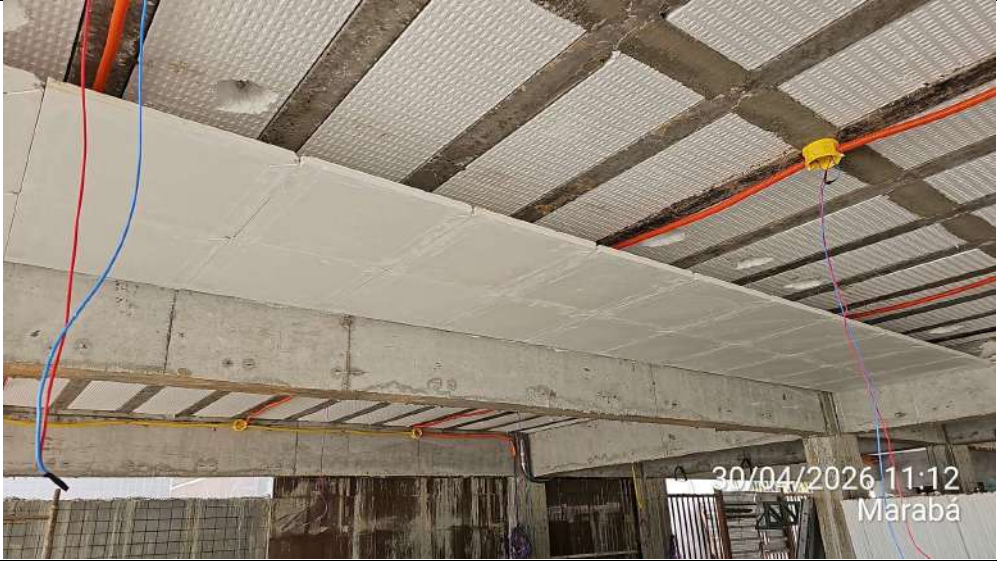
Anexo 02 – Continuação do forro de gesso do estacionamento:

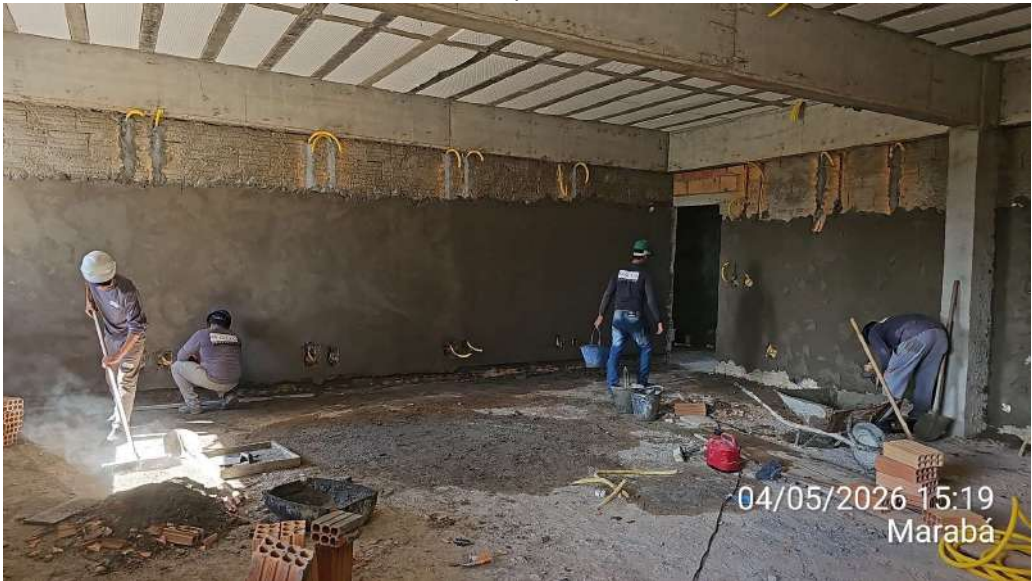
| Atividades realizadas: | Anexo 02 – Início do reboco interno do 2º pavimento:<br> |

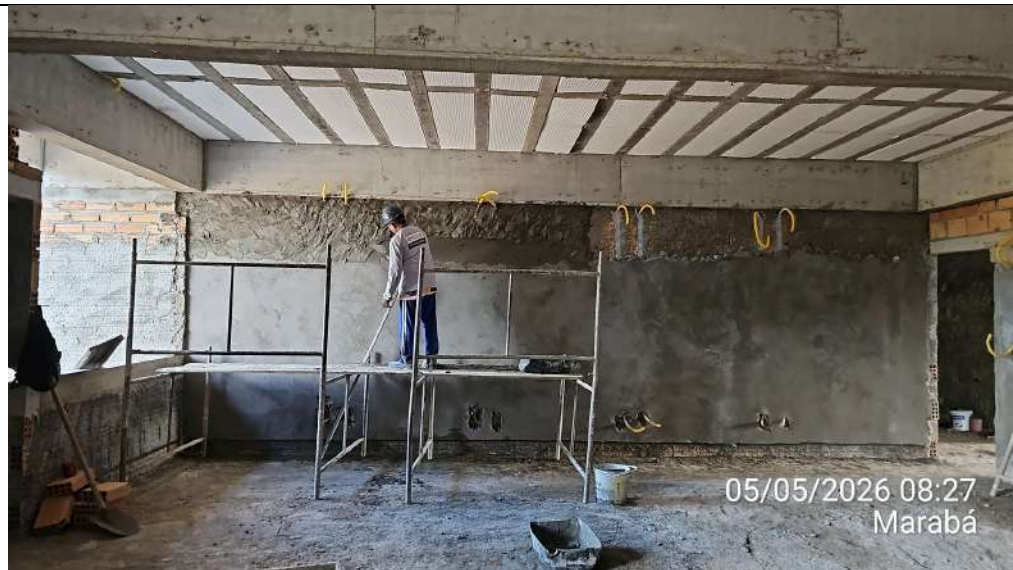
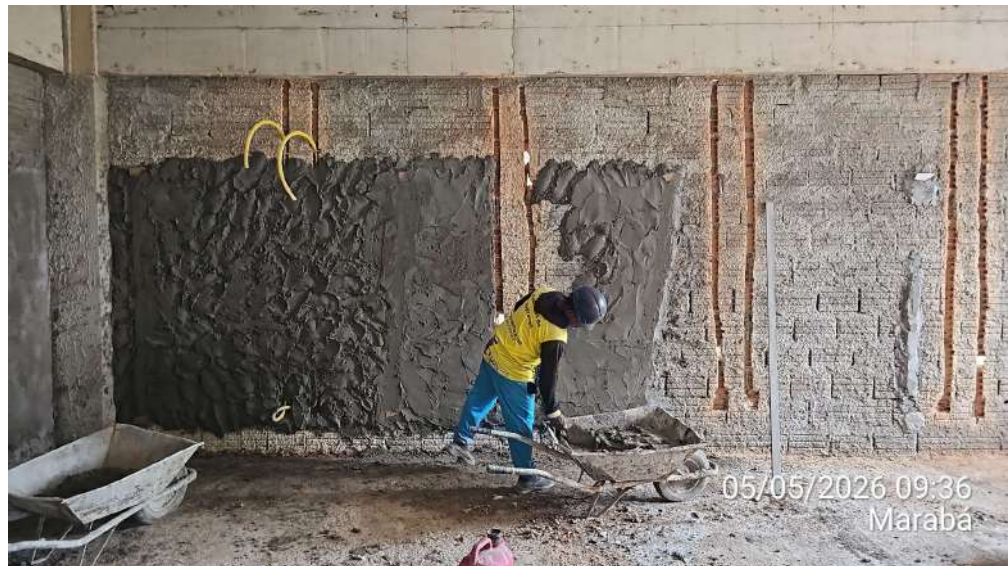
| Atividades realizadas: | Anexo 02 – Continuação do reboco interno do 2º pavimento: |

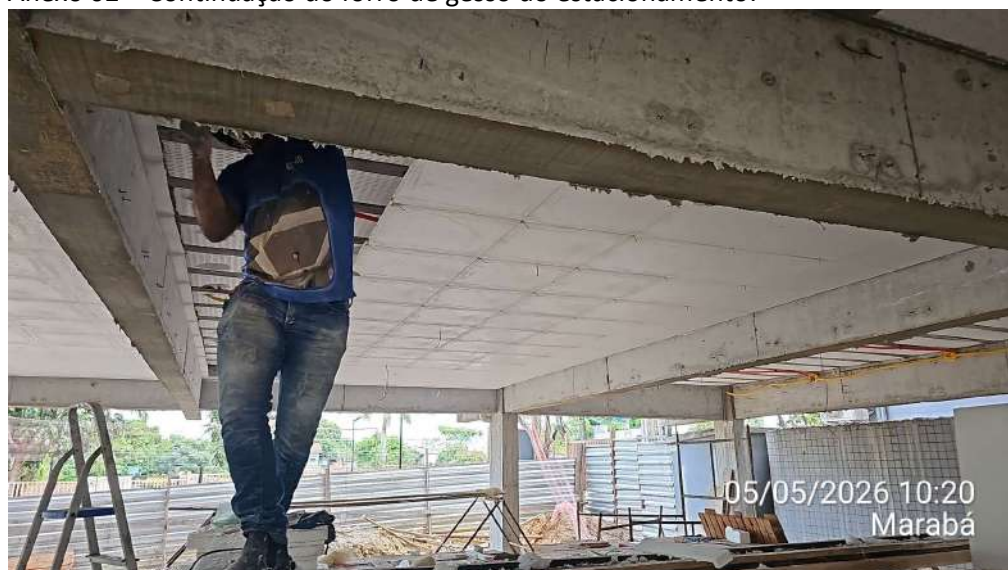
Anexo 02 – Continuação do forro de gesso do estacionamento:

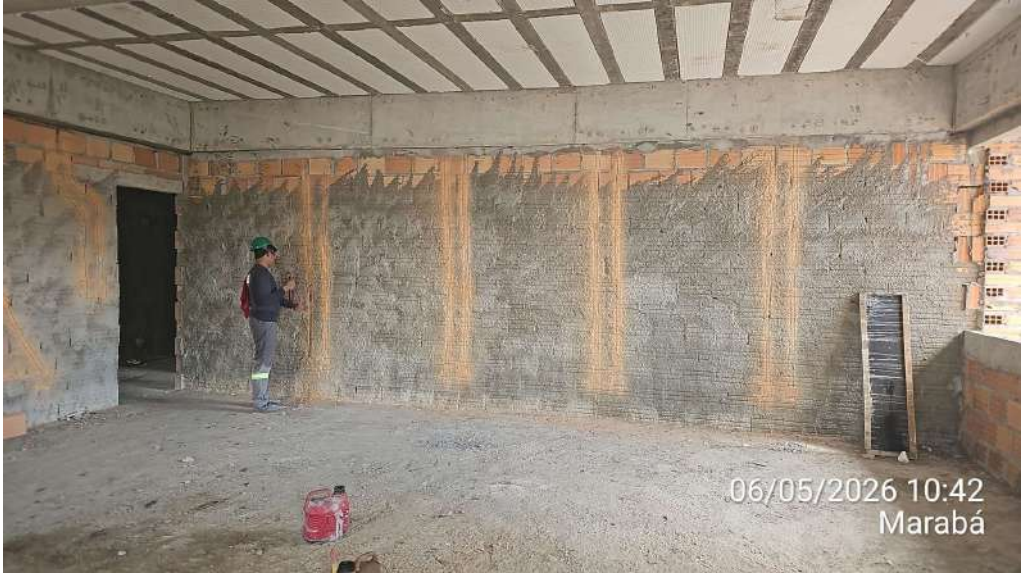
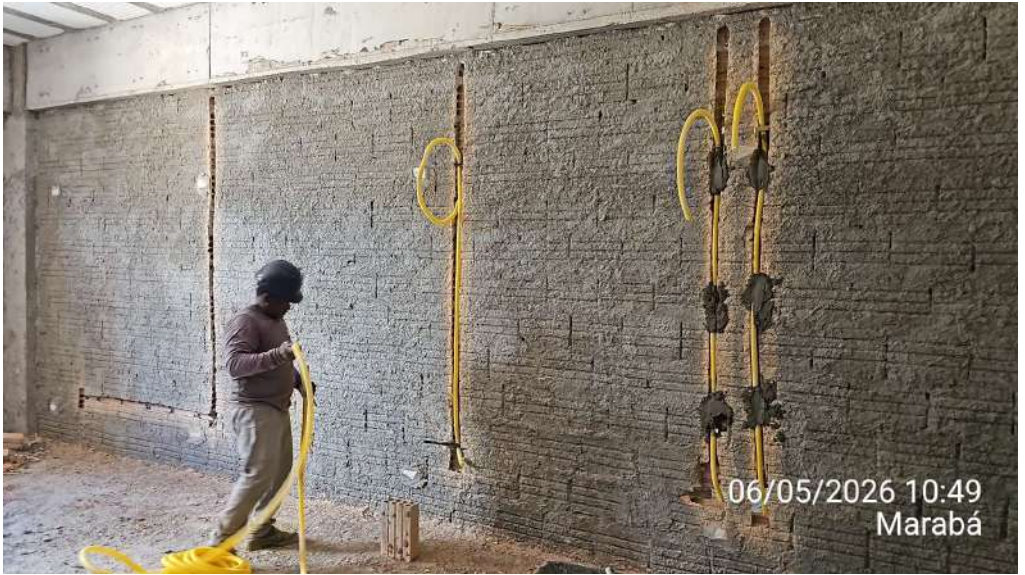
| <b>Atividades realizadas:</b> | <p>Anexo 02 – rasgos em alvenaria para passagem de eletrodutos:</p> <p>Anexo 02 – Passagem de eletrodutos em alvenaria:</p> <p>Anexo 02 – Cura da laje de cobertura:</p> |

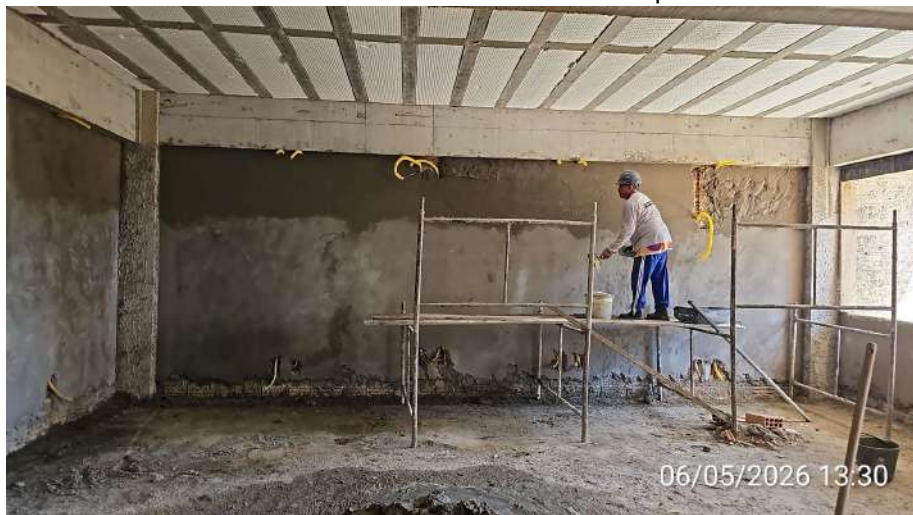
Anexo 02 – Reboco do lado interno da alvenaria do 2º pavimento:

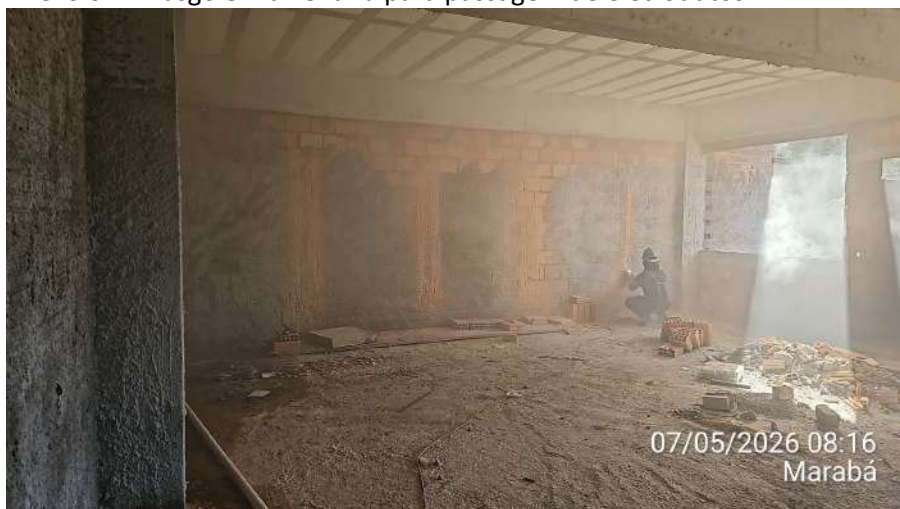
**Atividades realizadas:** Anexo 02 – rasgo em alvenaria para passagem de eletrodutos:

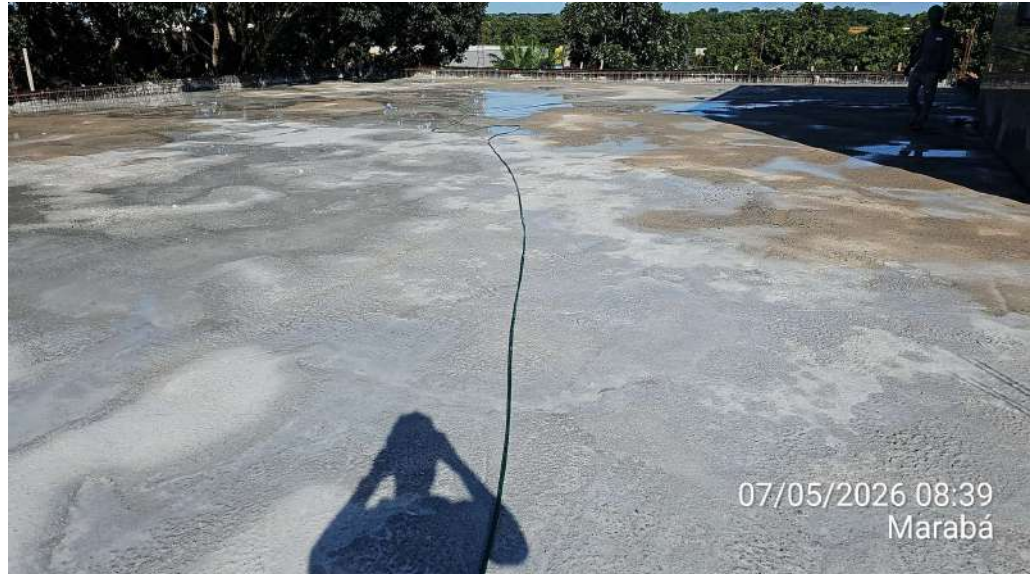
Anexo 02 – Cura da laje de cobertura:

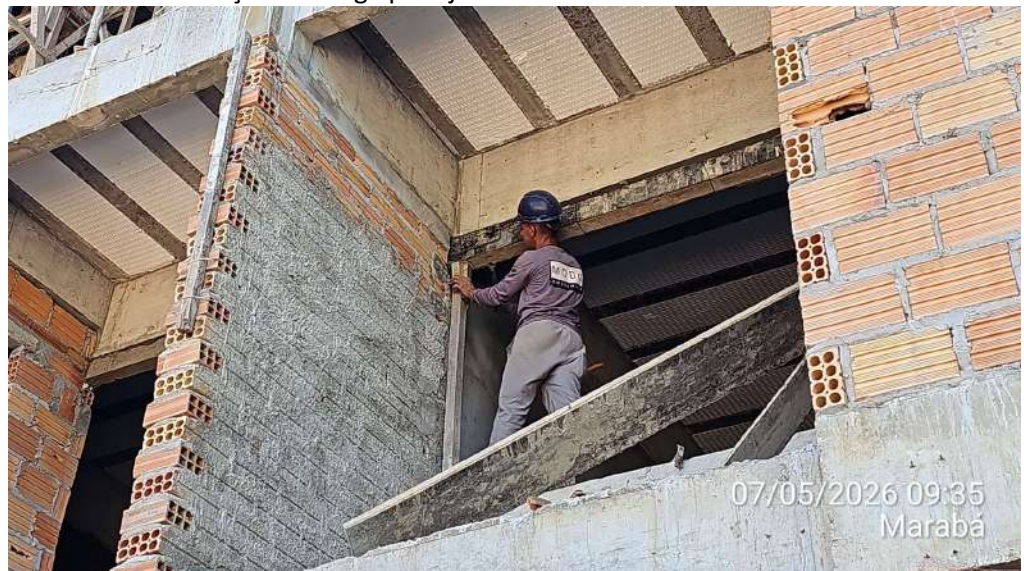
Anexo 02 - Confecção de verga para janela:

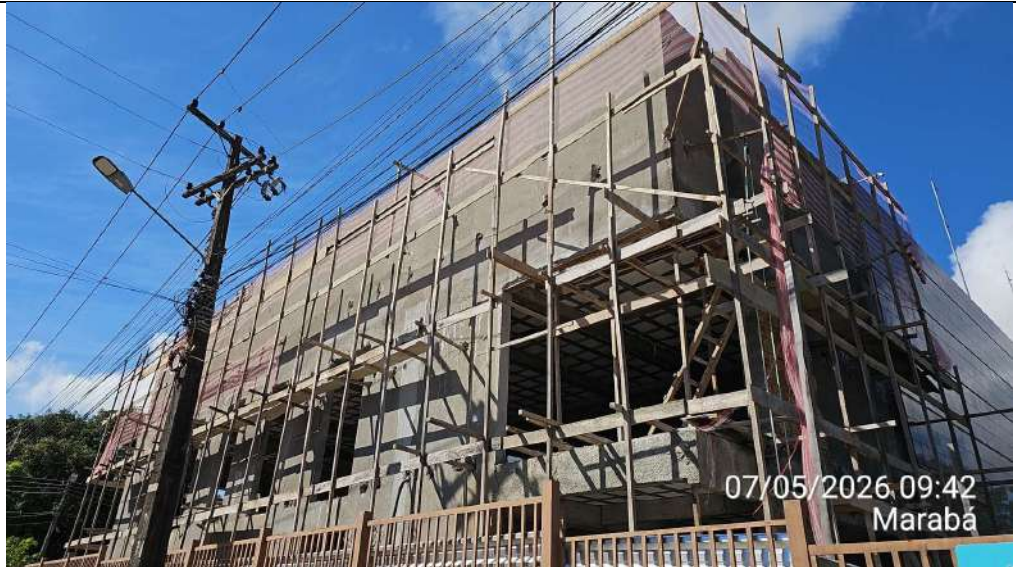
Anexo 01 – Visão geral

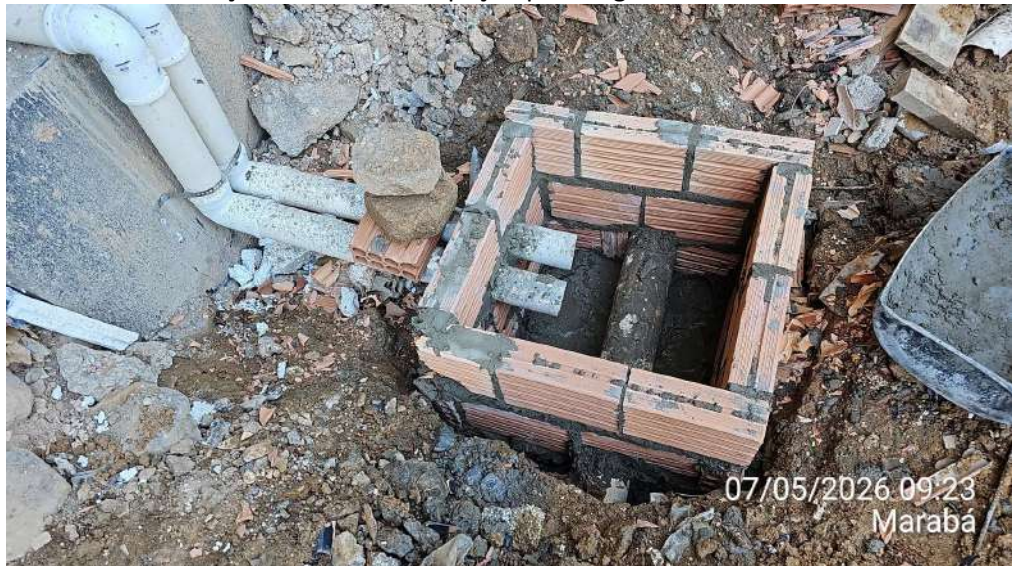
Anexo 02 - confecção de caixa de inspeção para esgoto:

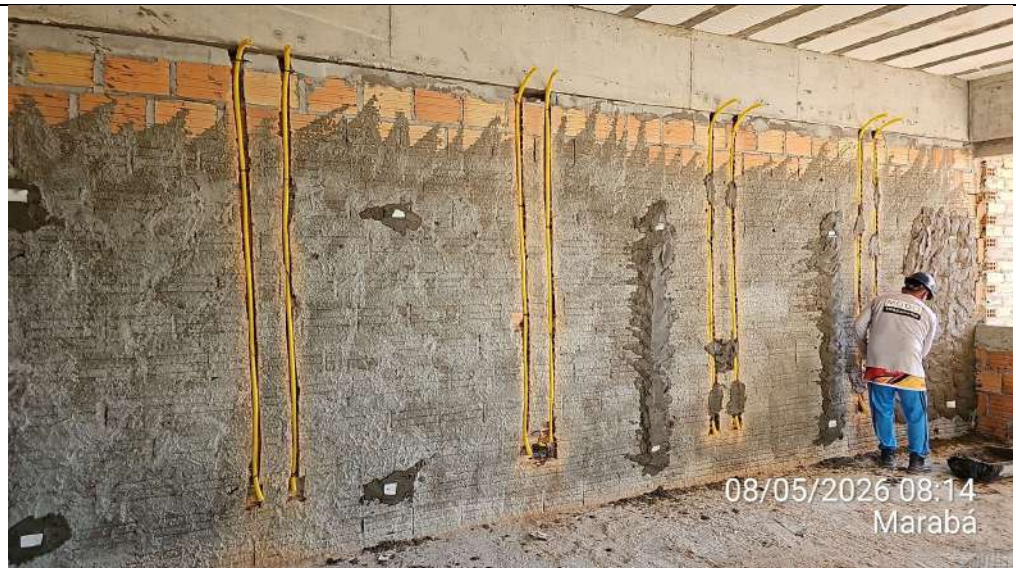
| <b>Atividades realizadas:</b> | Anexo 02 – chumbamento de eletrodutos e reboco interno do 2º pavimento : |

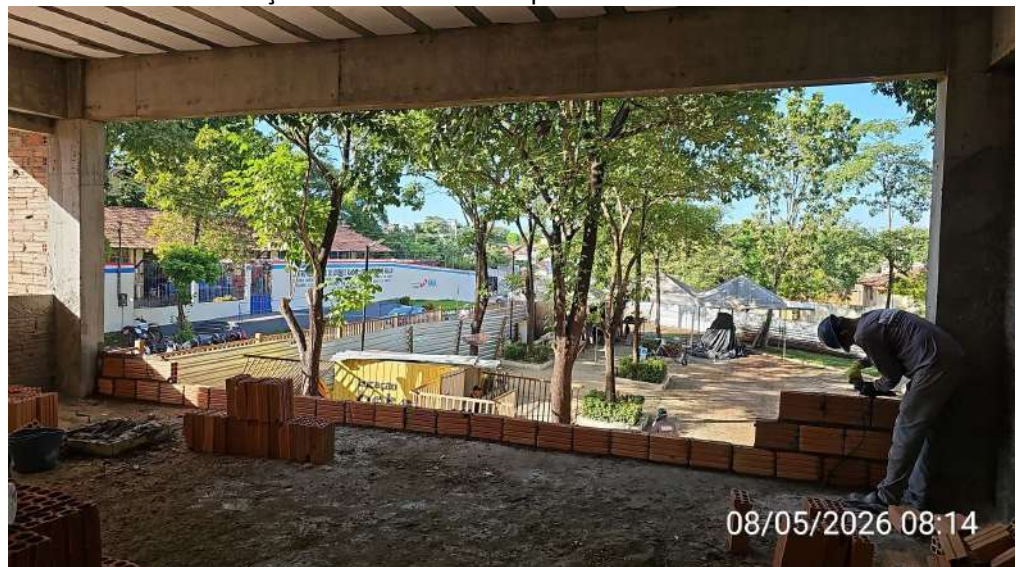
Anexo 02 -- Continuação da alvenaria do 2º pavimento:

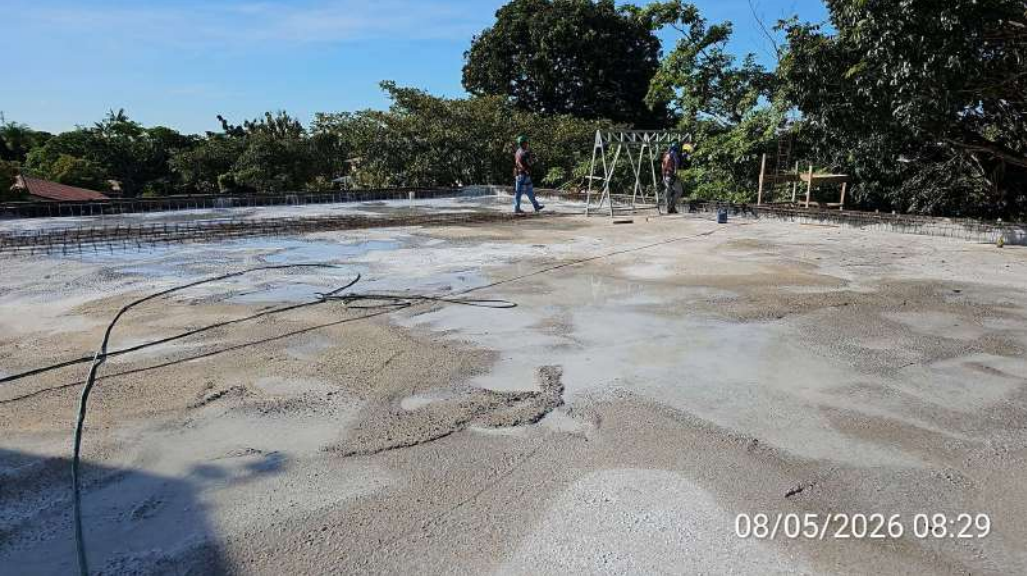
| | <p>Anexo 02 – Cura da laje de cobertura e transporte vertical de materiais:</p> |
