| RELATÓRIO DIÁRIO DE OBRAS (RDO) | | | | |
| <b>Objeto Contratual:</b> | Contratação de empresa especializada para ampliação do Prédio da Câmara Municipal de Marabá - Anexo I e Anexo II | | | |
| <b>Contrato nº:</b> | 64/2025-CMM | <b>Prazo de execução da obra:</b> | <b>Início:</b><br>06/10/2025 | <b>Previsão de Término:</b><br>06/10/2026 |
| <b>Período do RDO:</b> | 05/11/2025 até 05/12/2025 | | <b>Endereço das obras:</b> | Av. Hiléia, S/N, Agrópolis do Incra, Bairro Amapá, CEP: 68502-100, Marabá/PA |

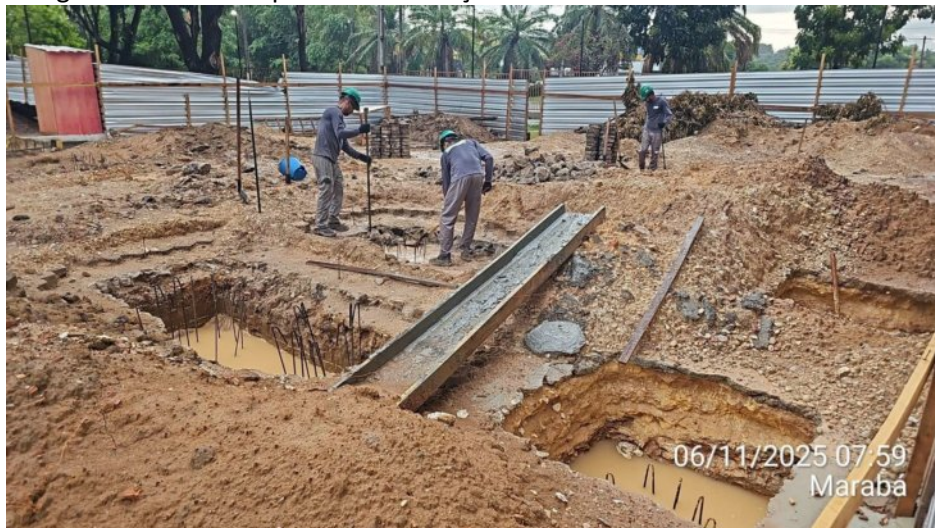
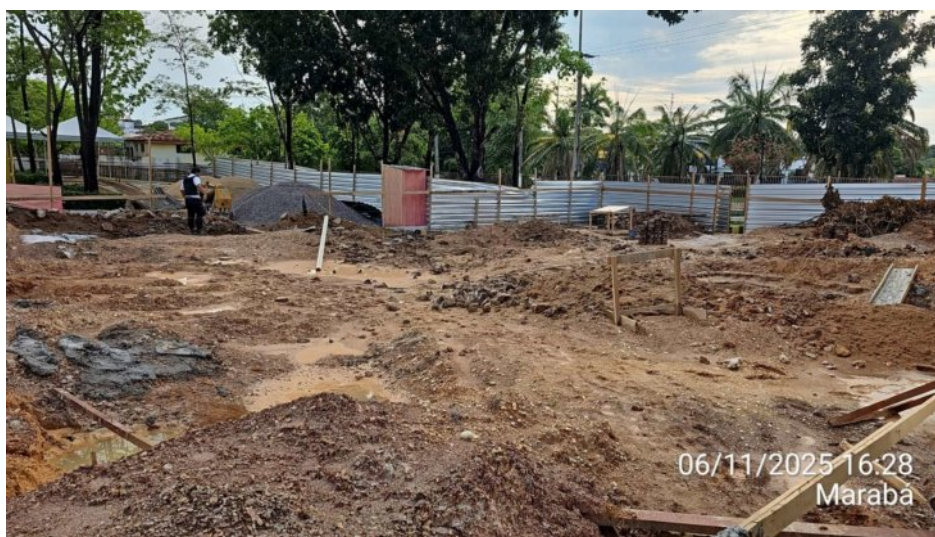
Continuação da escavação dos blocos de coroamento do Anexo 02, mas o excesso de água nas valas não permitiu o avanço dos trabalhos:

**Ocorrências:** Devido à chuva, o andamento das obras foi impactado.

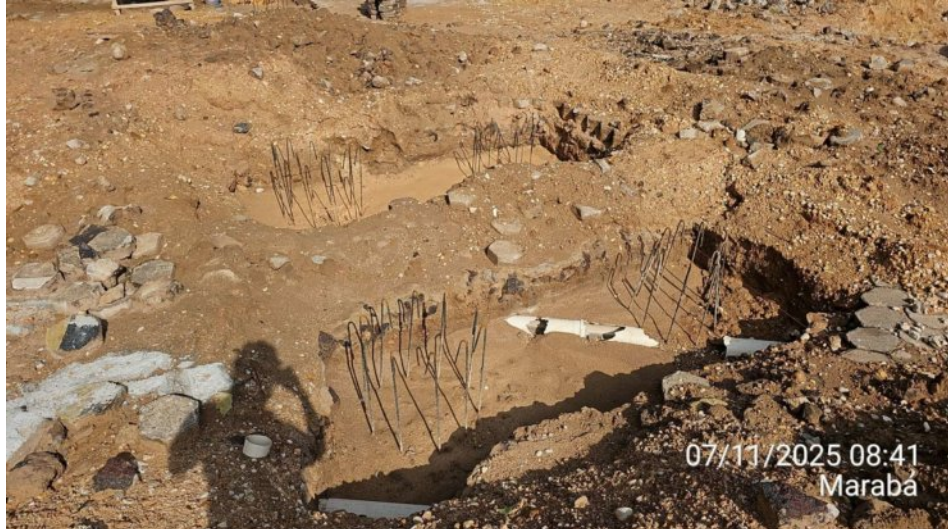
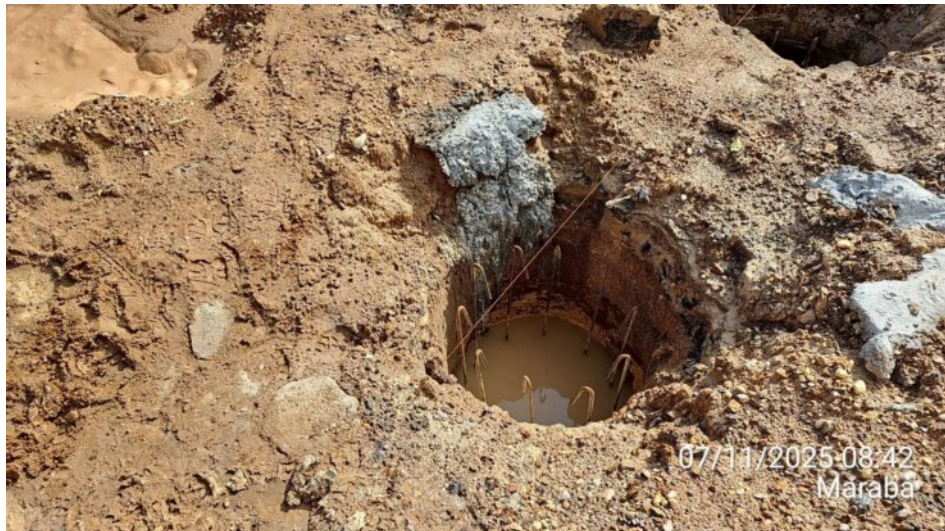
Obras do Anexo 02, ainda com solo encharcado:

**Ocorrências:** A última chuva ainda afetou os trabalhos na obra do Anexo 02:

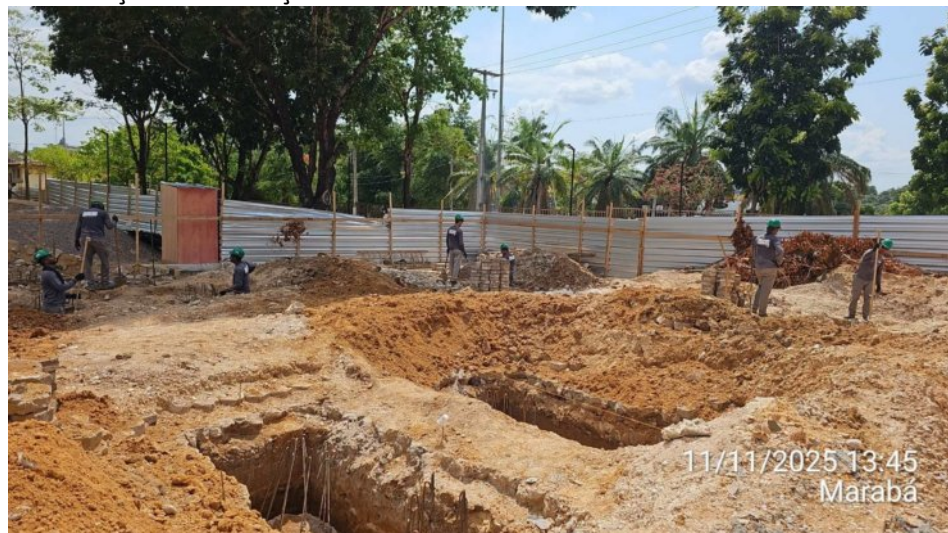
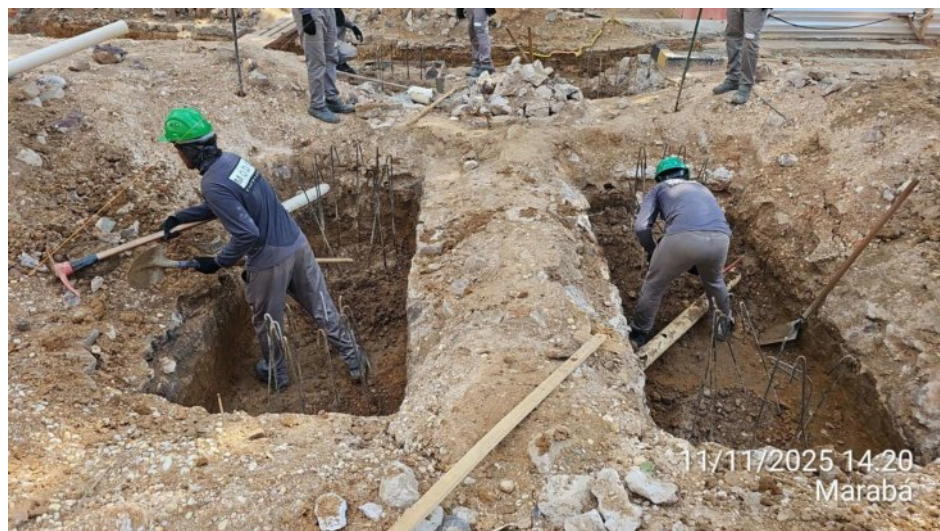
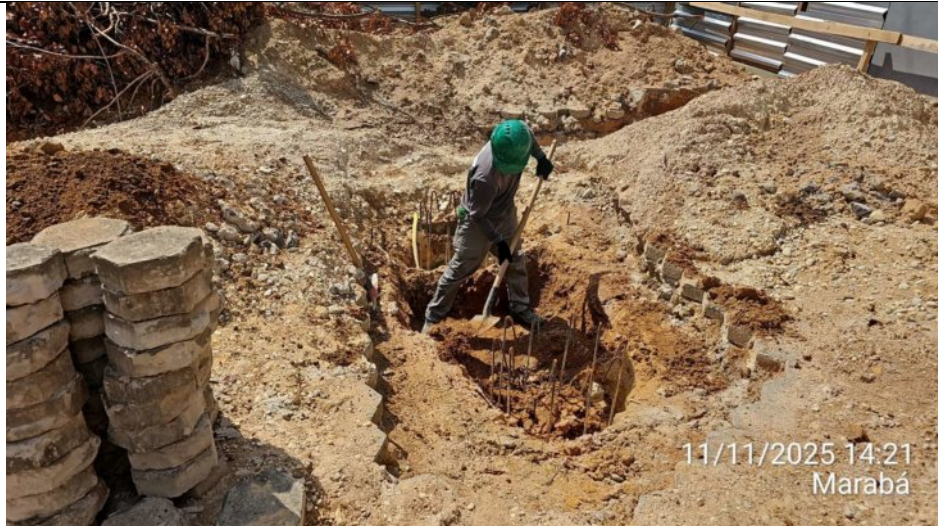
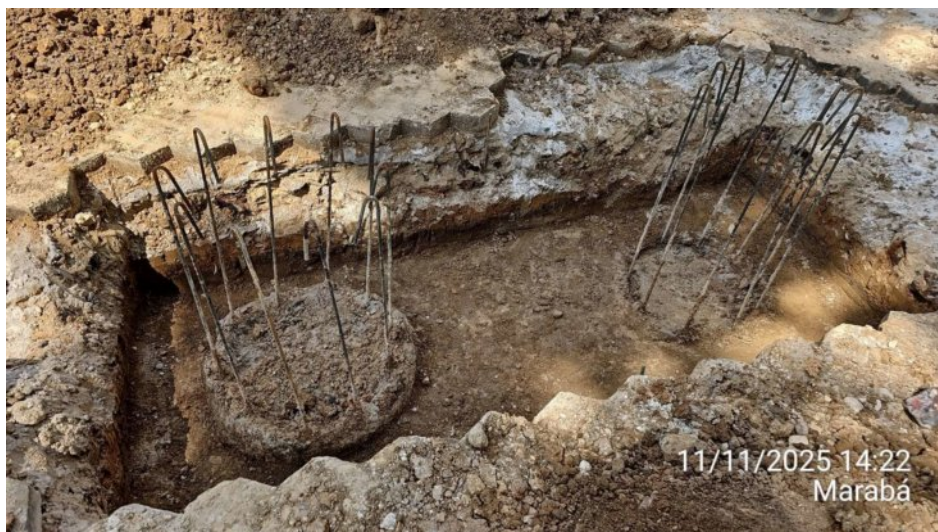
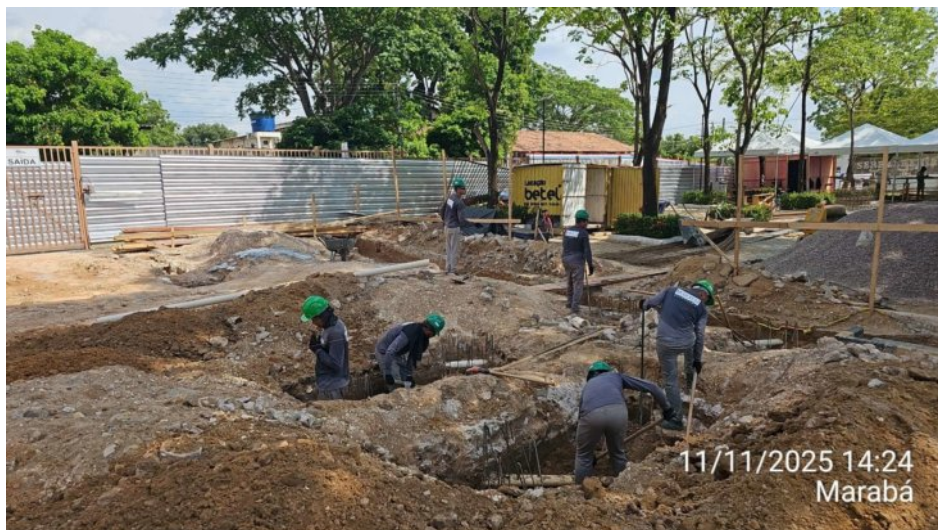
Continuação da escavação dos blocos de coroamento da obra do Anexo 02:

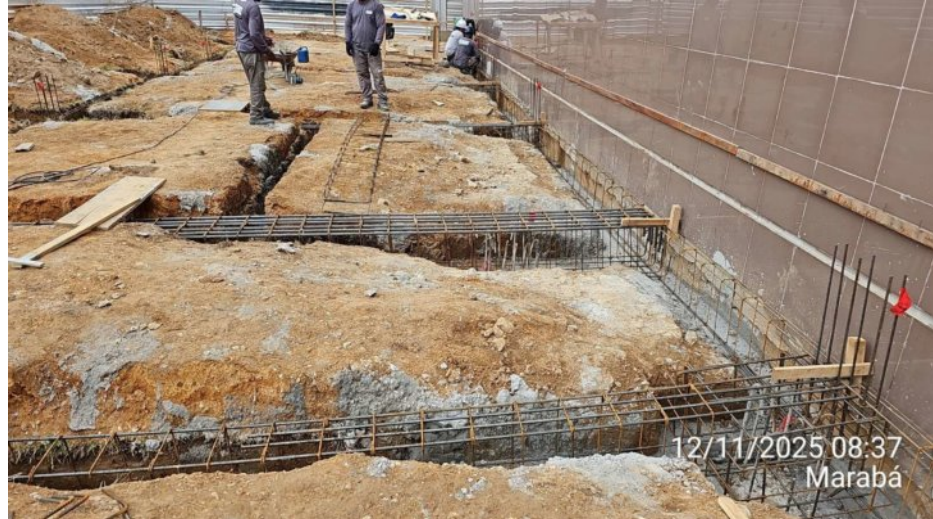
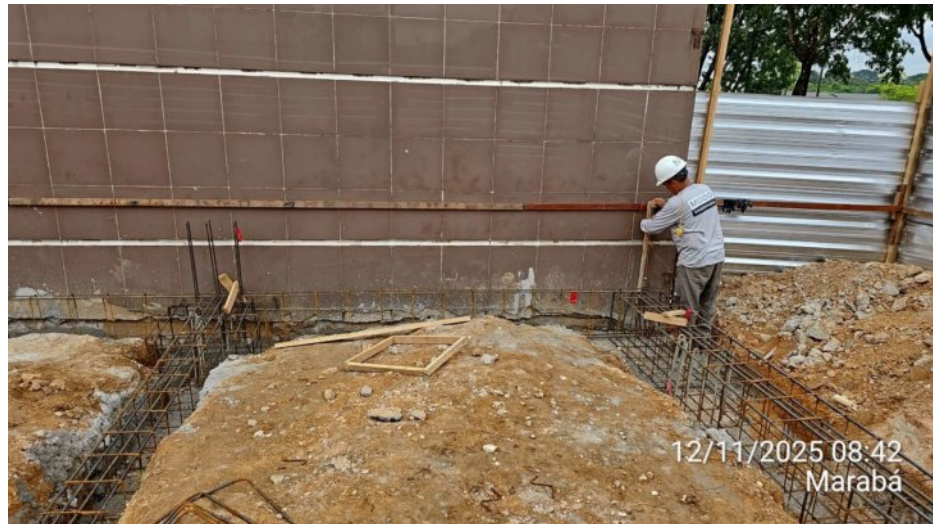
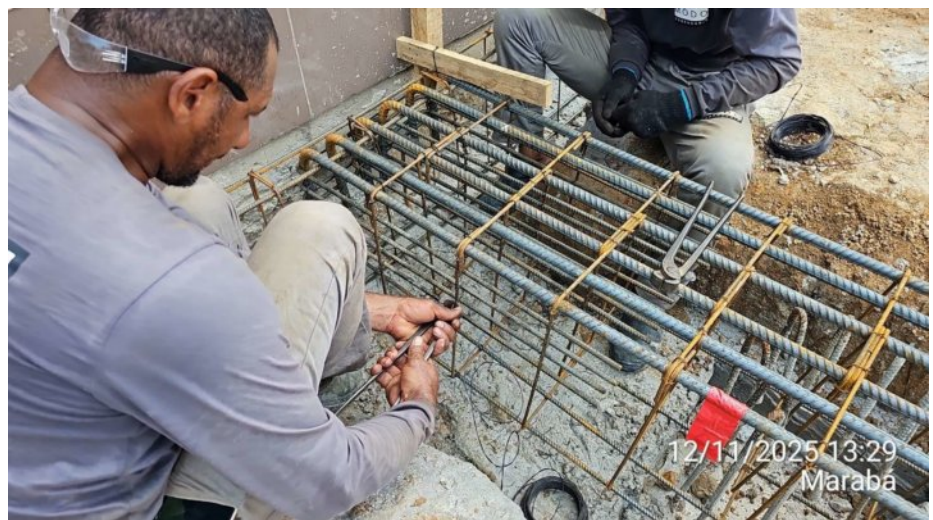
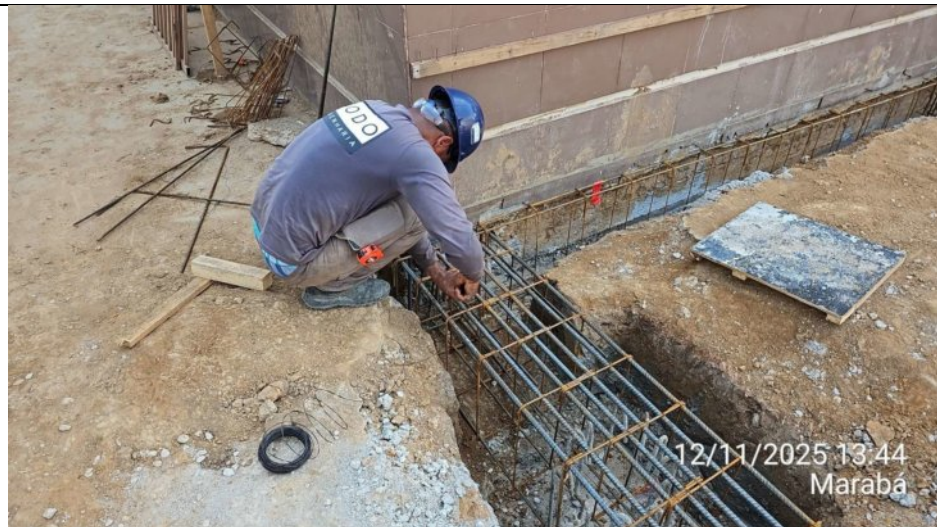
Colocação das armaduras das vigas baldrame e blocos de coroamento do Anexo 01:

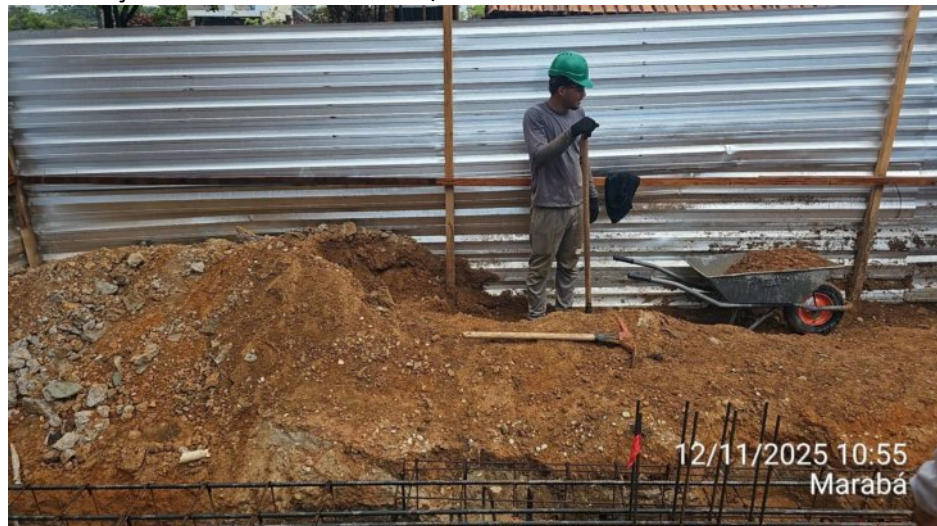
Continuação da retirada de entulho/bota-fora do Anexo 01:

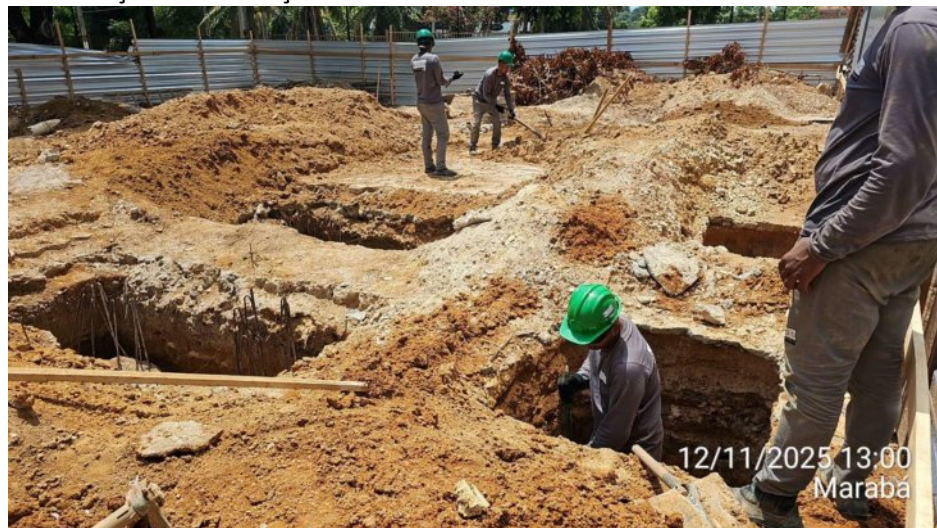
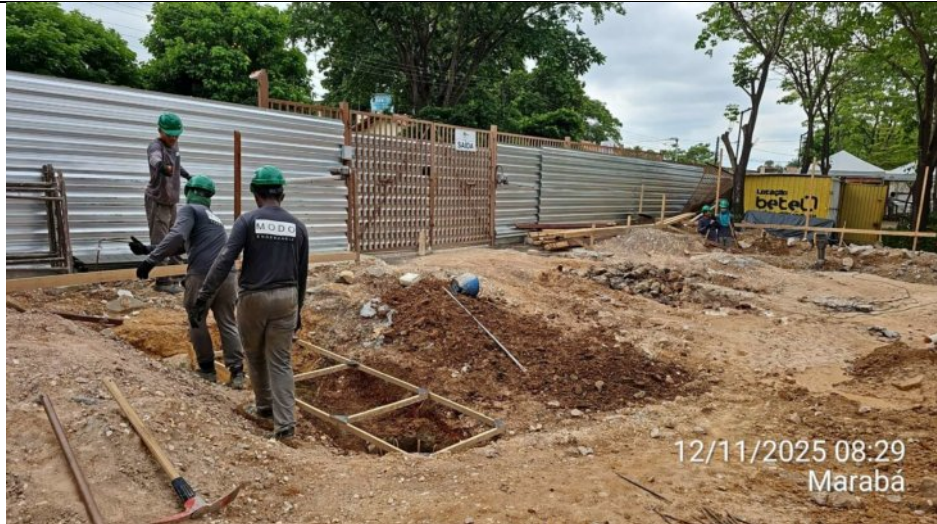
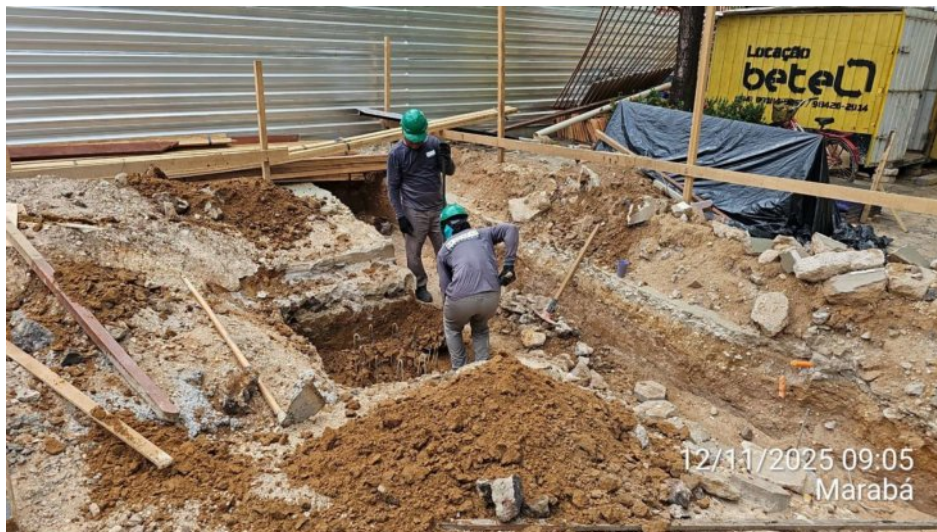
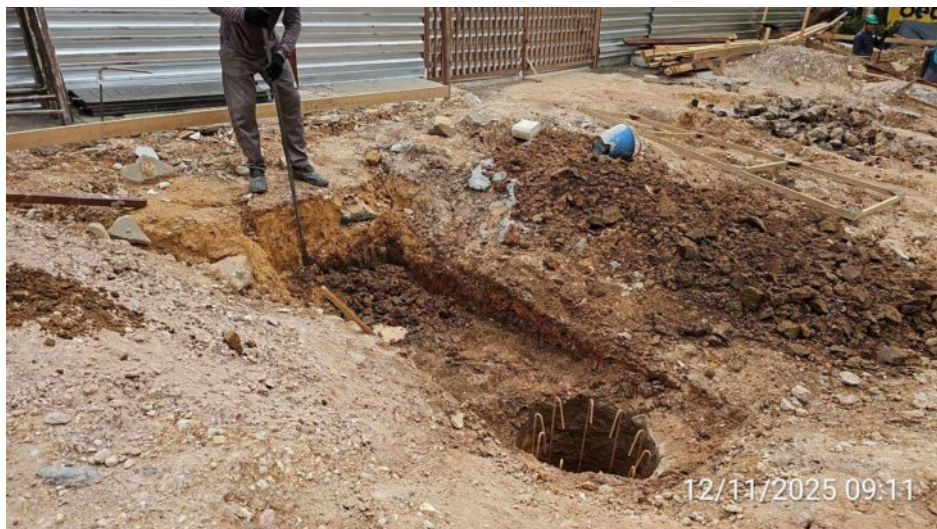
Continuação da escavação dos blocos de coroamento da obra do Anexo 02:

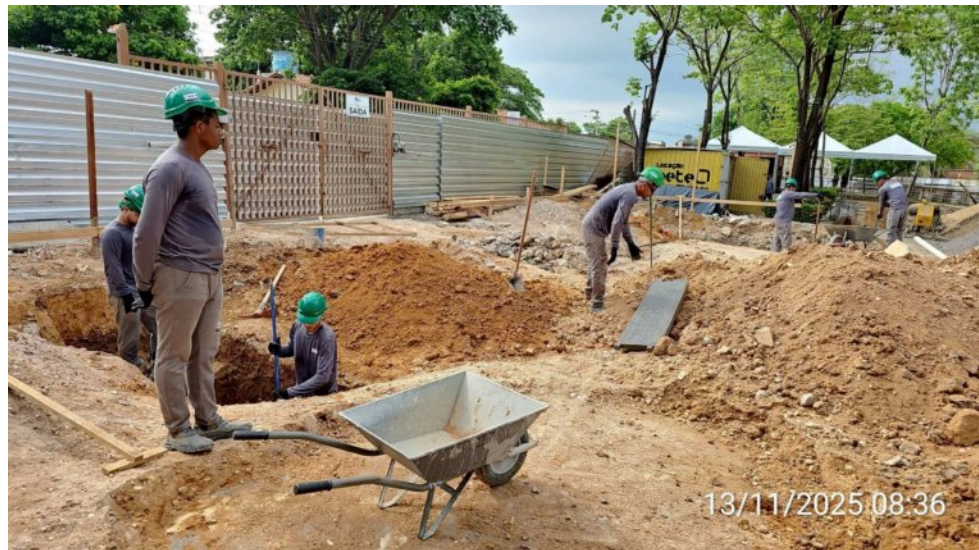
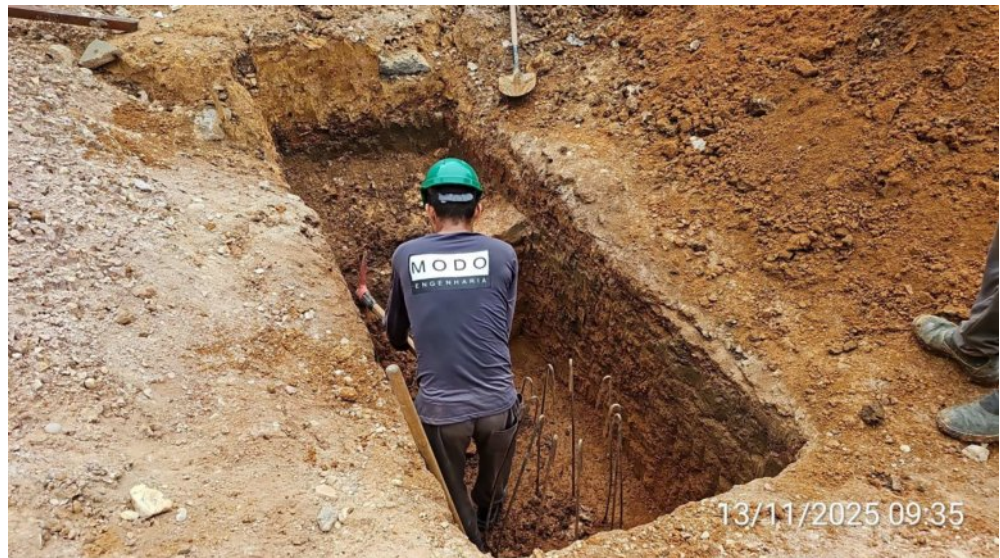
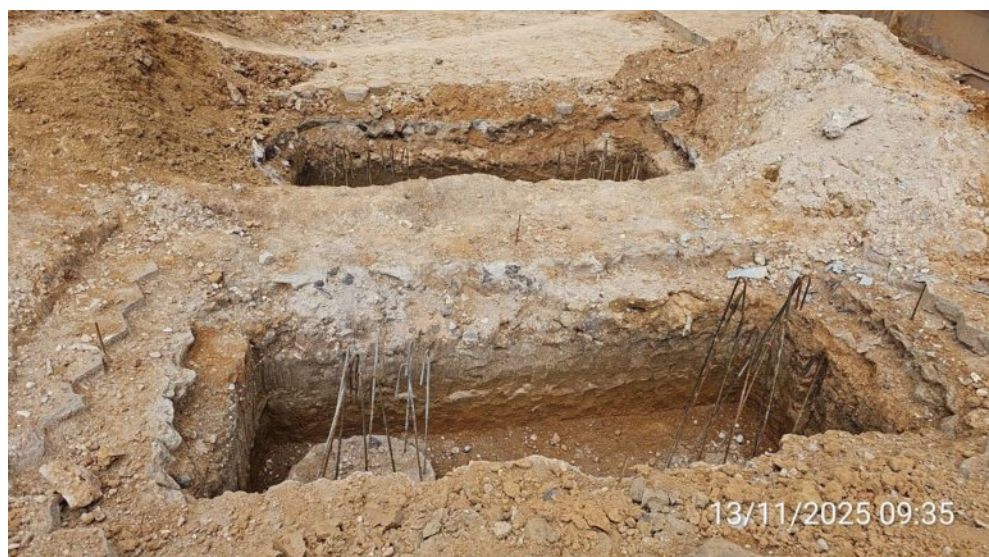
Continuação da escavação dos blocos de coroamento da obra do Anexo 02:

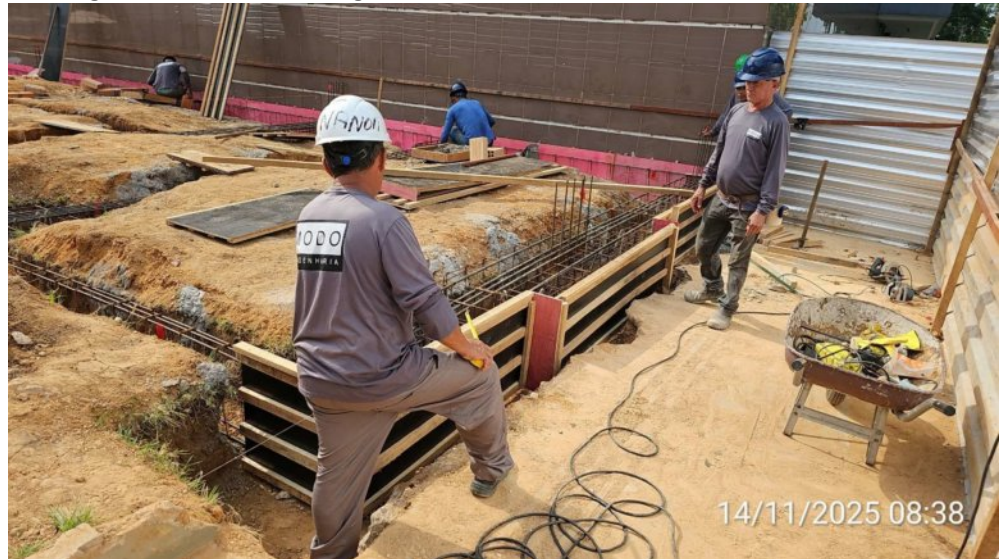
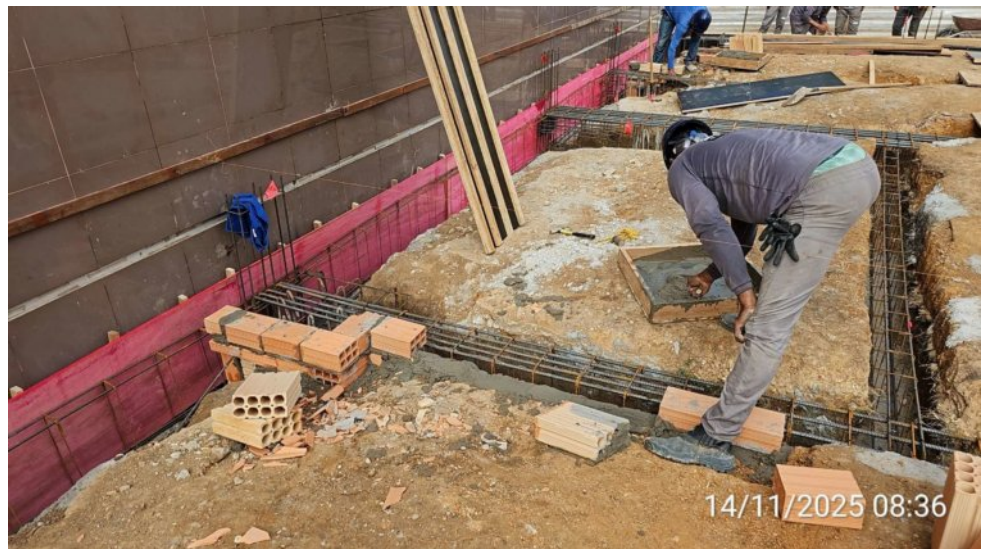
Montagem das fôrmas das vigas baldrame e blocos de coroamento do Anexo 01:

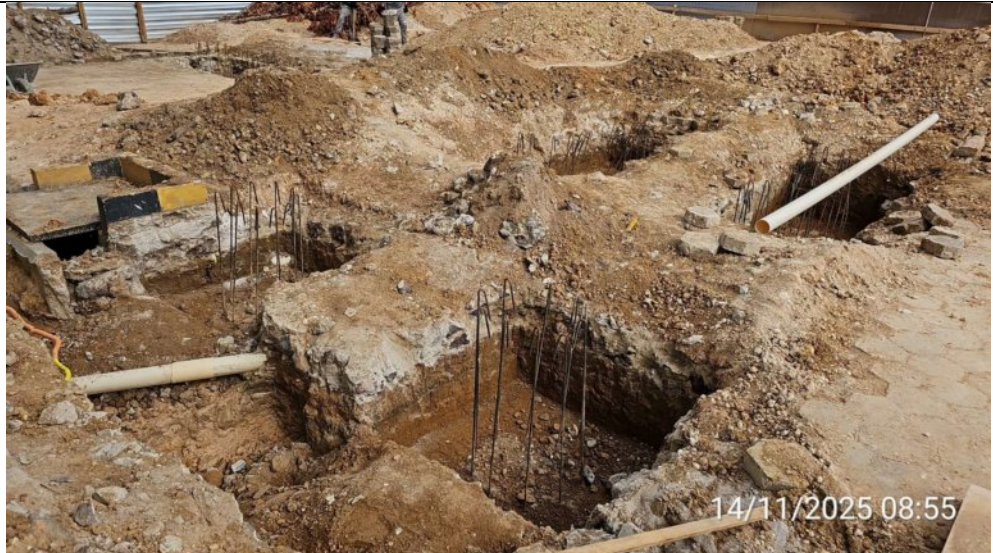
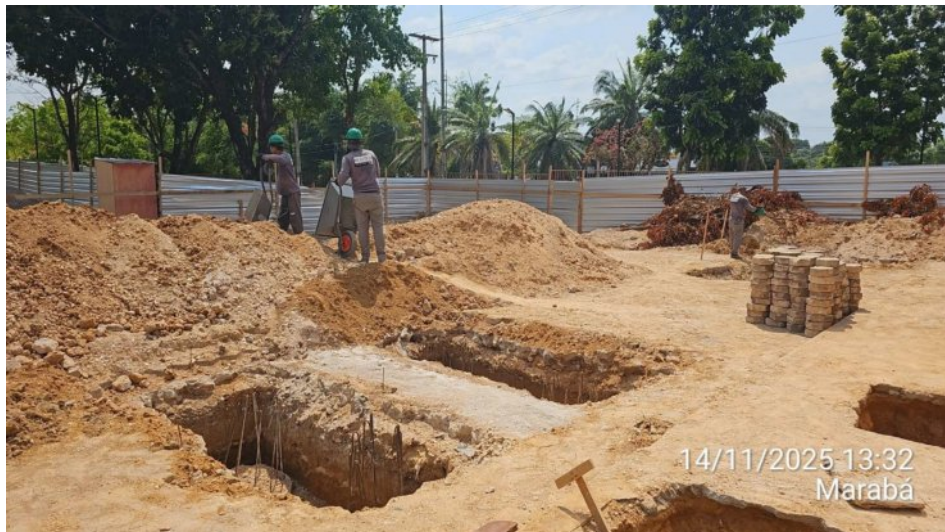
Continuação da escavação dos blocos de coroamento e vigas baldrame da obra do Anexo 02:

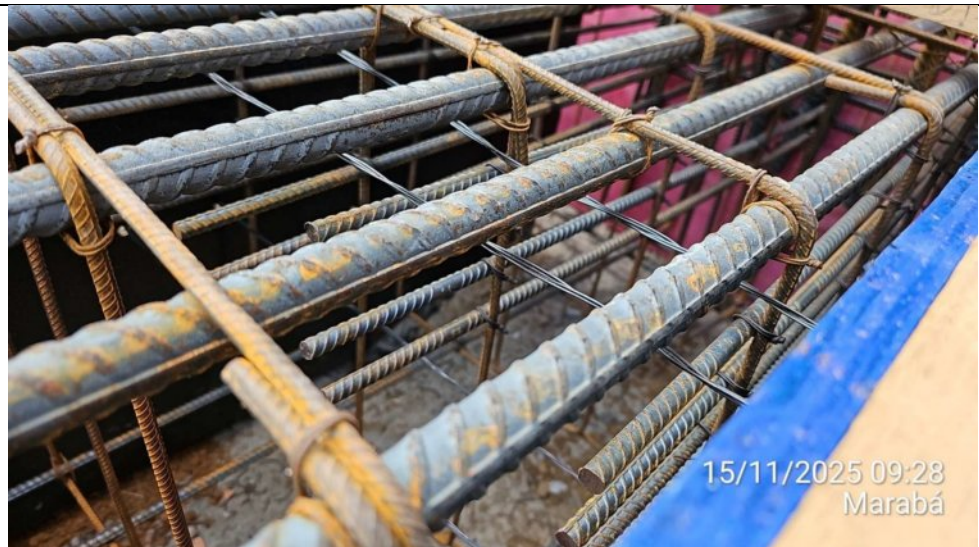
| <b>Atividades realizadas:</b> | Colocação de armação em vigas do Anexo 01: |

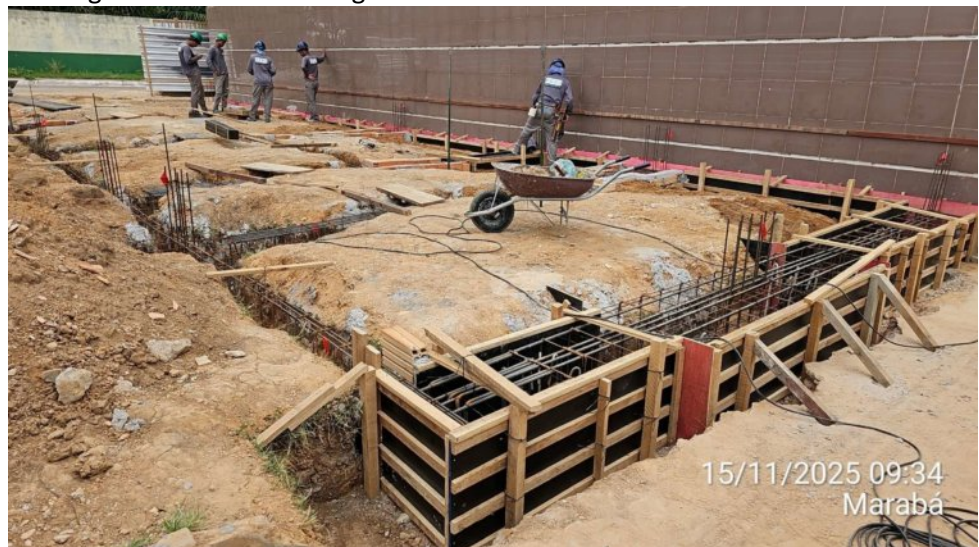
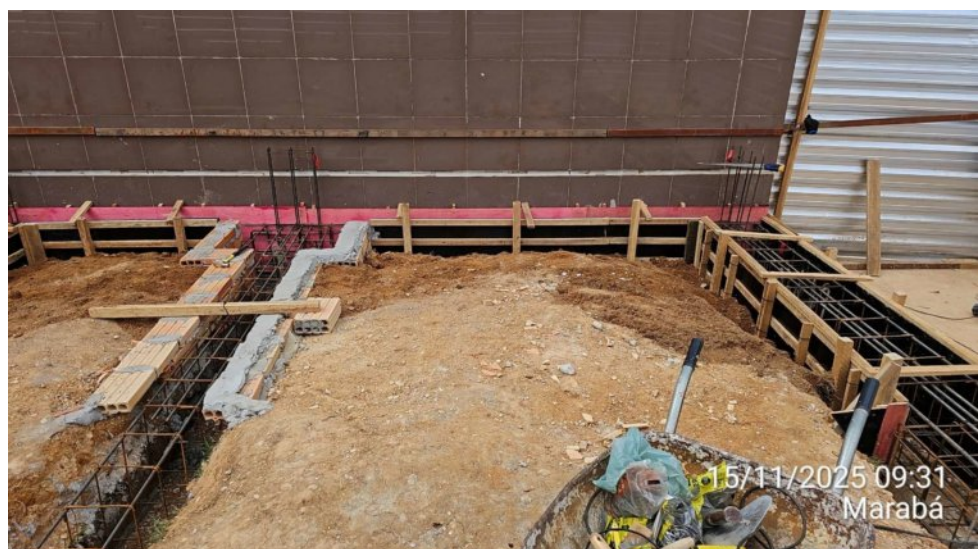
Montagem das fôrmas das vigas baldrame e blocos de coroamento do Anexo 01:

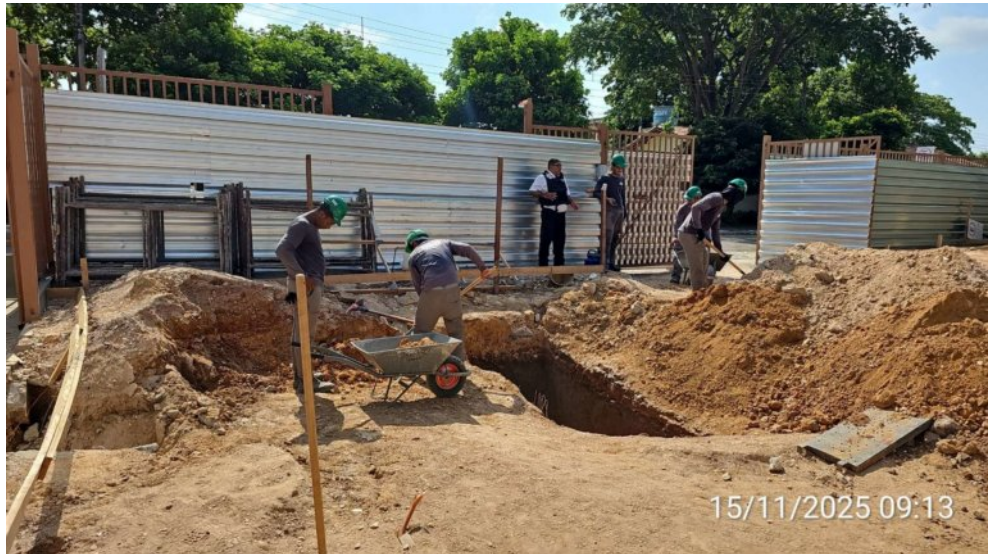
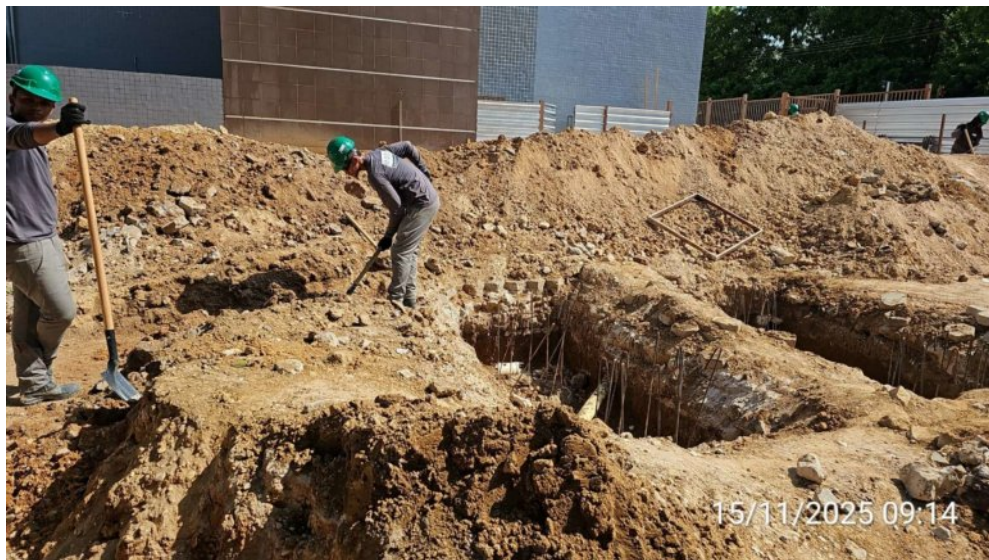
Continuação da escavação dos blocos de coroamento e vigas baldrame da obra do Anexo 02:

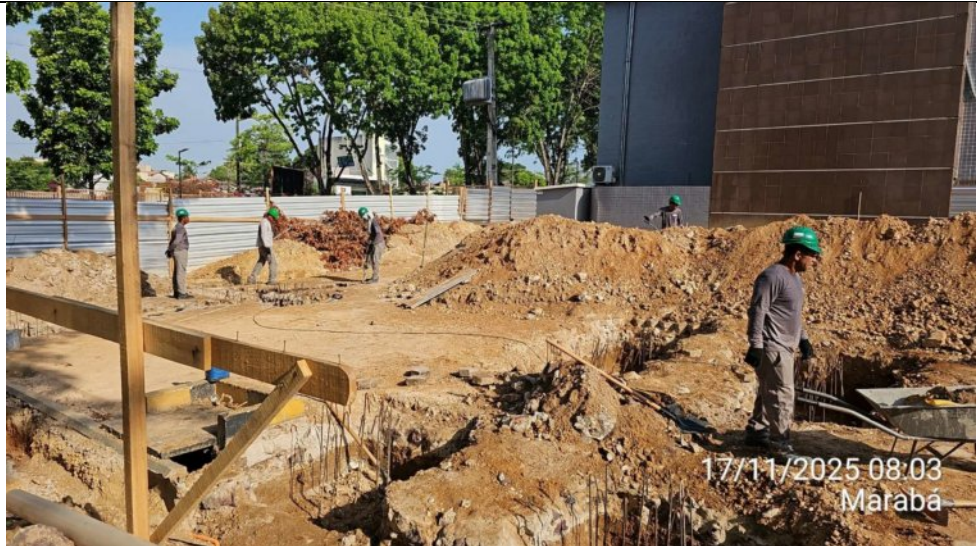
| <b>Atividades realizadas:</b> | Continuação da escavação dos blocos de coroamento e vigas baldrame da obra do Anexo 02: |

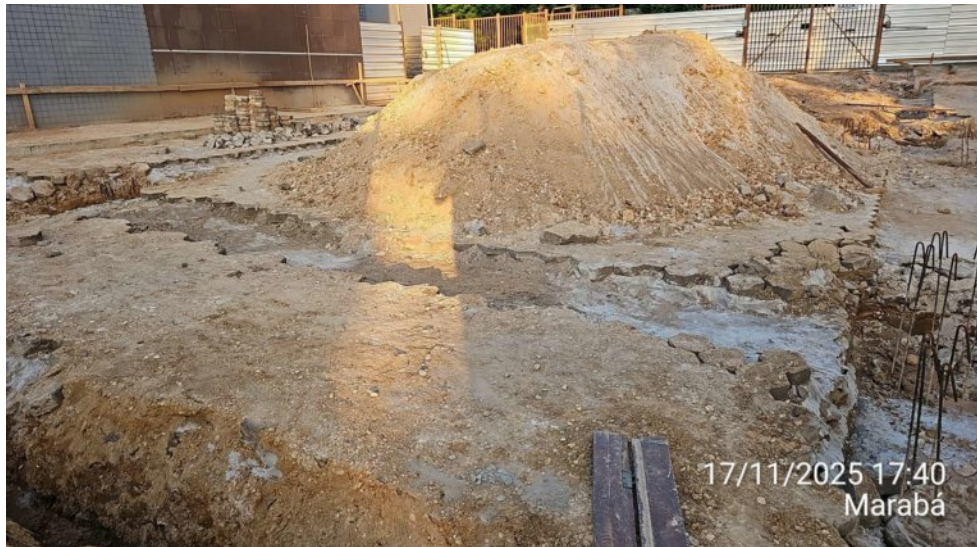
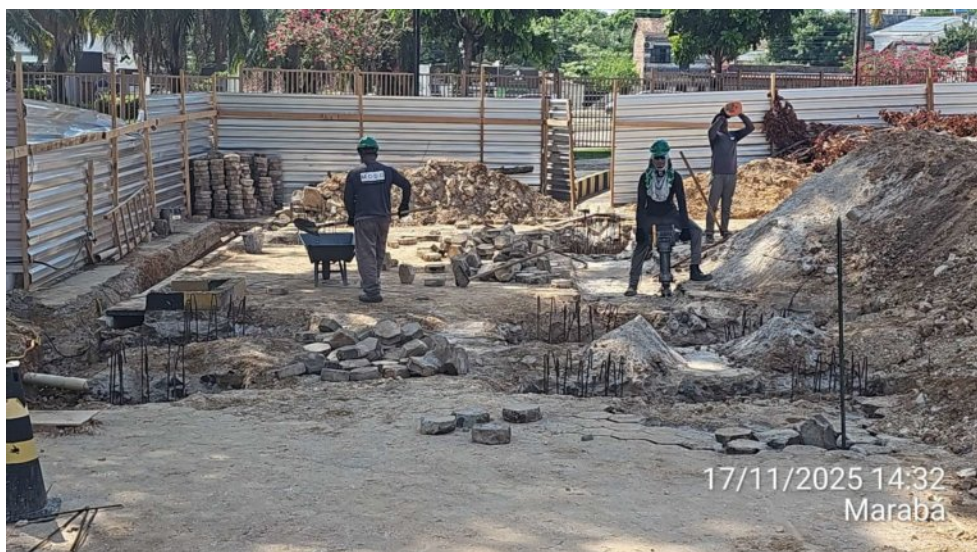
Retirada de bloquete sextavado do estacionamento e escavação das vigas baldrame da obra do Anexo 02:

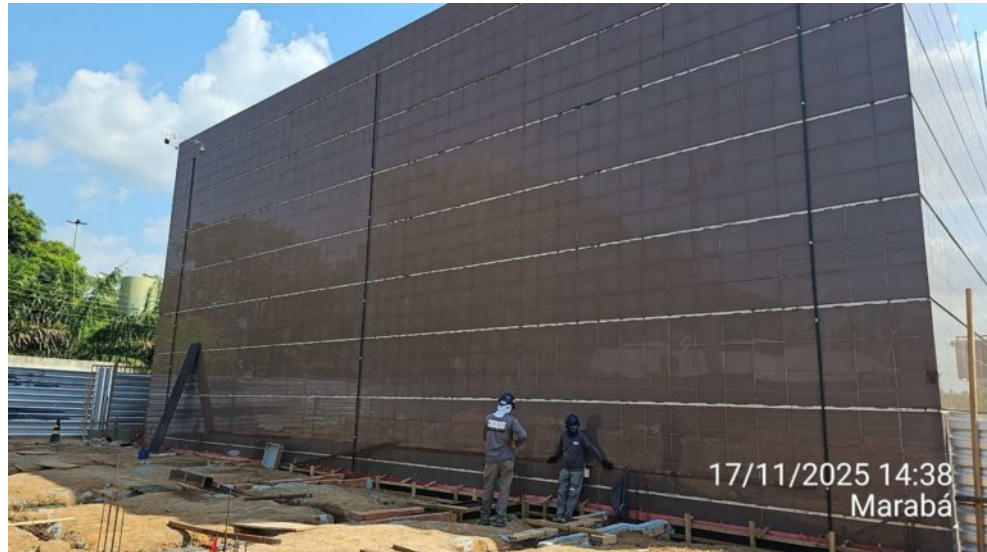
Fixação de eletrodutos verticalmente entre os dois prédios para passagem de cabos de cobre nu do sistema de proteção contra descargas atmosféricas da obra do Anexo 01:

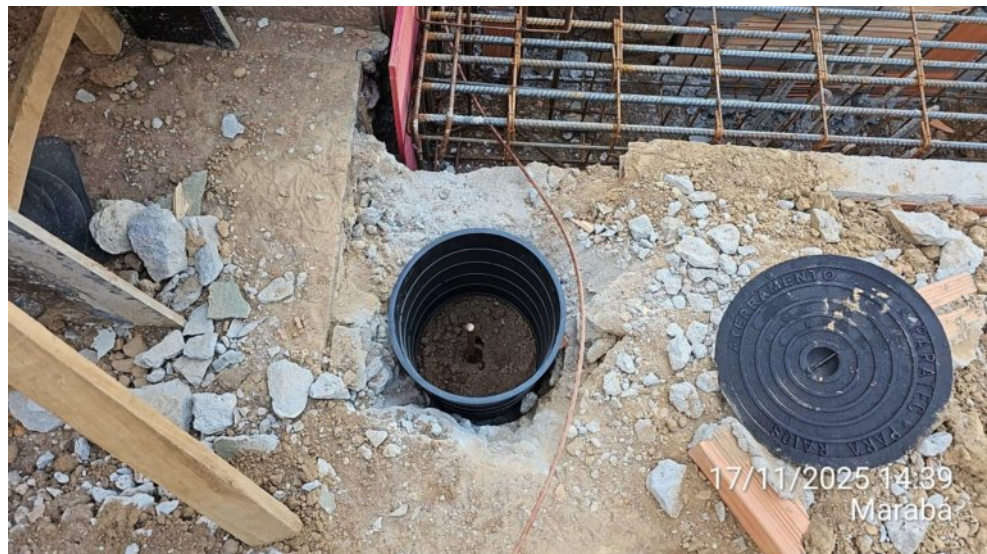
Aterramento do sistema de proteção contra descargas atmosféricas da obra do Anexo 01:

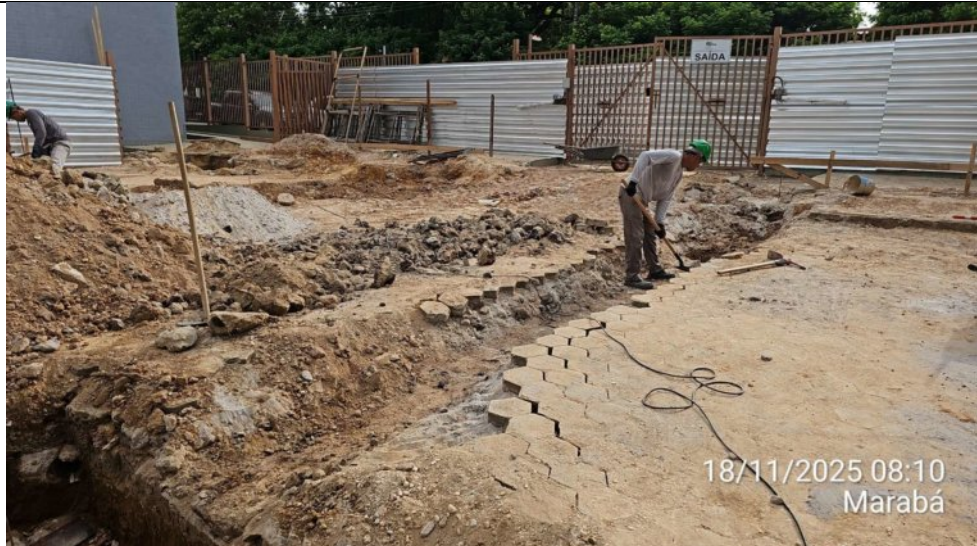
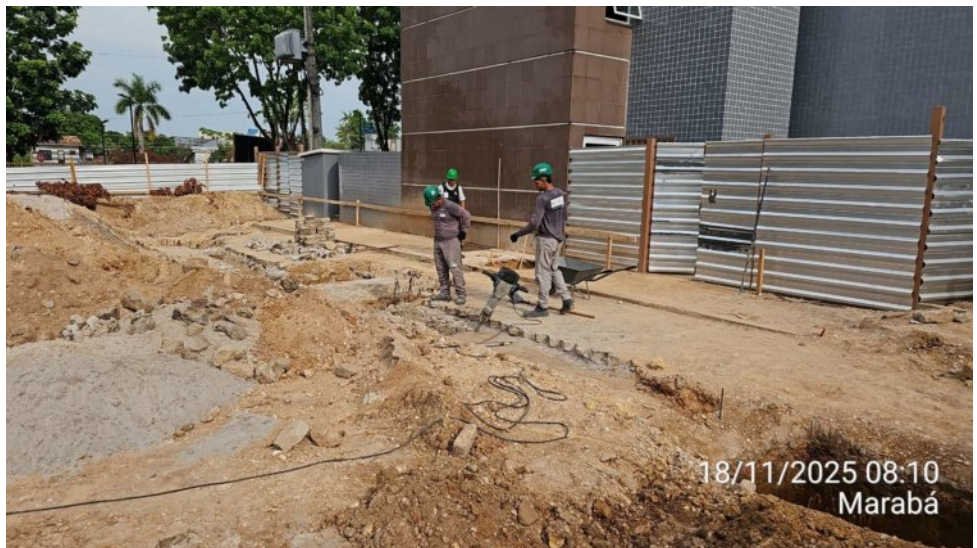
| <b>Atividades realizadas:</b> | Retirada de bloquete sextavado do estacionamento e escavação das vigas baldrame da obra do Anexo 02: |

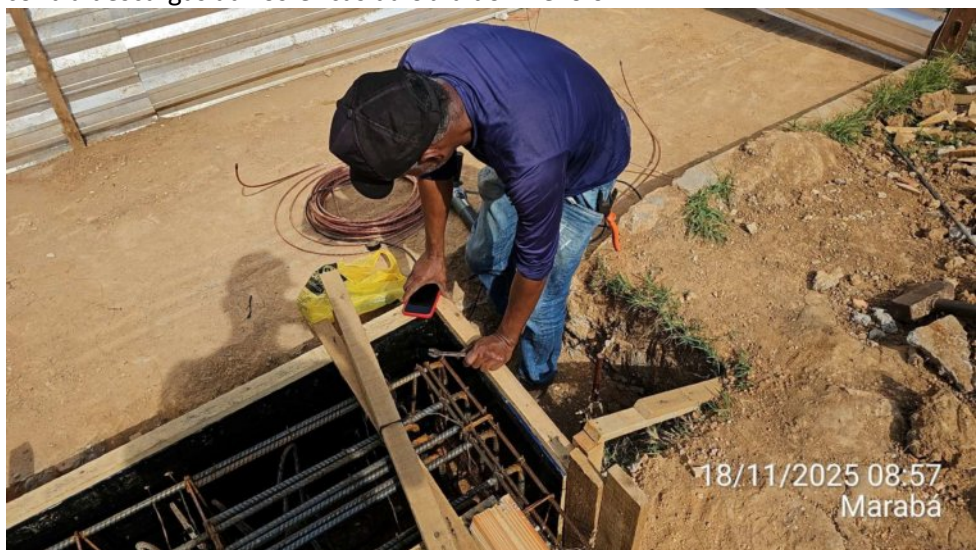
Passagem de cabos de cobre nu da malha de aterramento do sistema de proteção contra descargas atmosféricas da obra do Anexo 01:

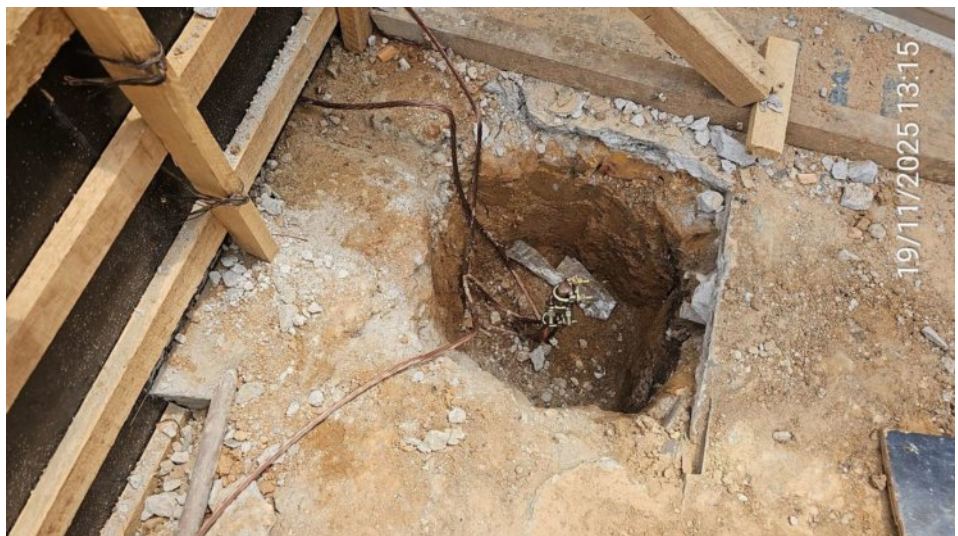
Haste de aterramento interligando malha do sistema de proteção contra descargas atmosféricas da obra do Anexo 01:

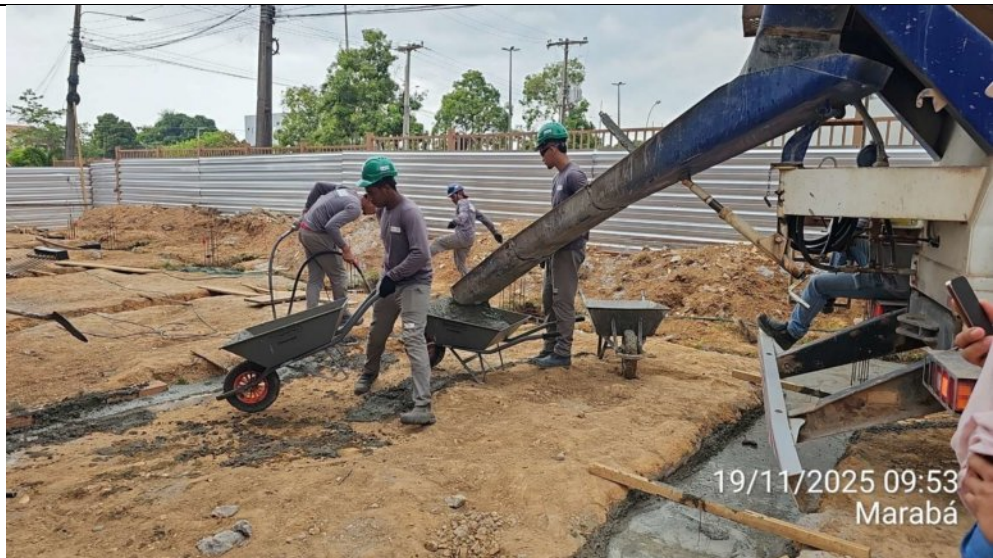
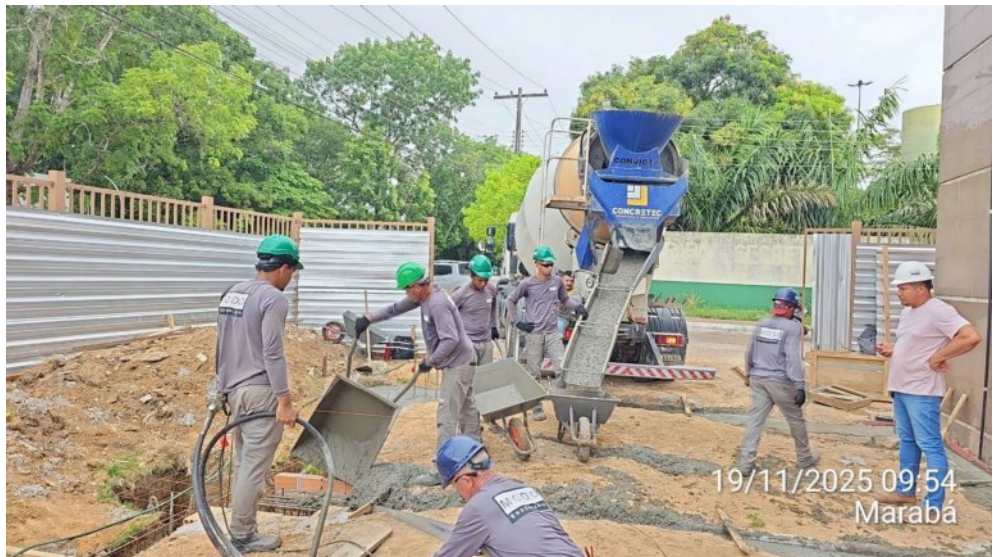
Concretagem dos blocos e vigas baldrame da obra do Anexo 01:

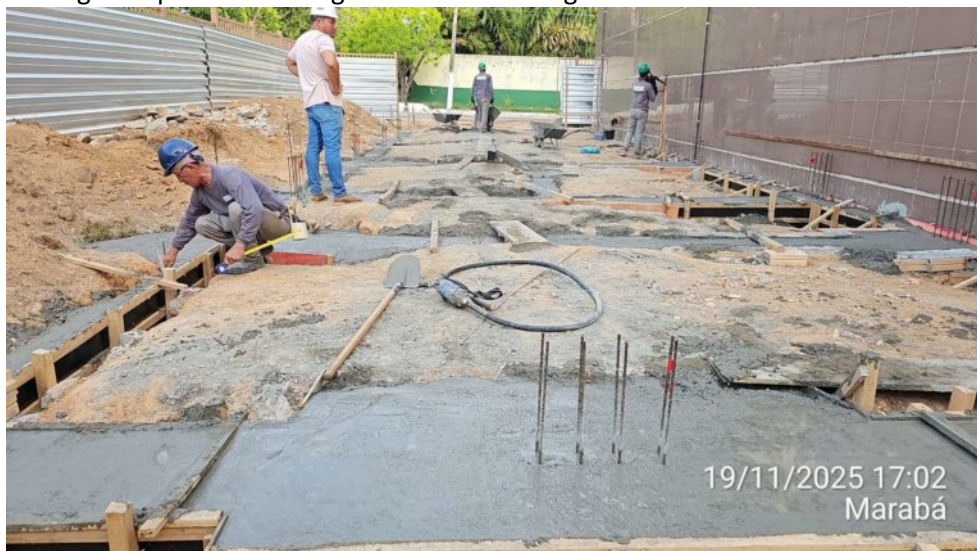
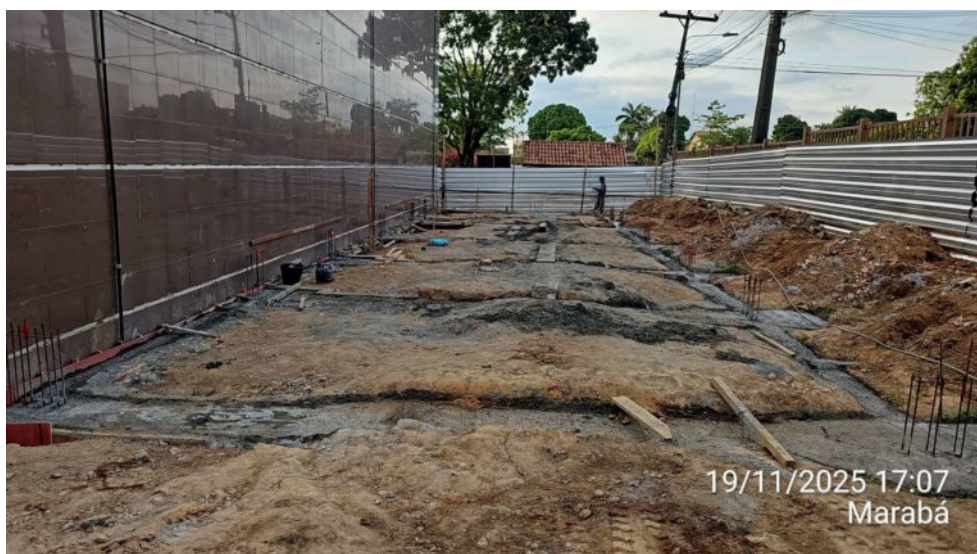
Visão geral após a concretagem dos blocos e vigas baldrame da obra do Anexo 01:
