| RELATÓRIO DIÁRIO DE OBRAS (RDO) | | | | |
| <b>Objeto Contratual:</b> | Contratação de empresa especializada para ampliação do Prédio da Câmara Municipal de Marabá - Anexo I e Anexo II | | | |
| <b>Contrato nº:</b> | 64/2025-CMM | <b>Prazo de execução da obra:</b> | <b>Início:</b><br>06/10/2025 | <b>Previsão de Término:</b><br>06/10/2026 |
| <b>Período do RDO:</b> | 05/11/2025 até 05/12/2025 | | <b>Endereço das obras:</b> | Av. Hiléia, S/N, Agrópolis do Incra, Bairro Amapá, CEP: 68502-100, Marabá/PA |

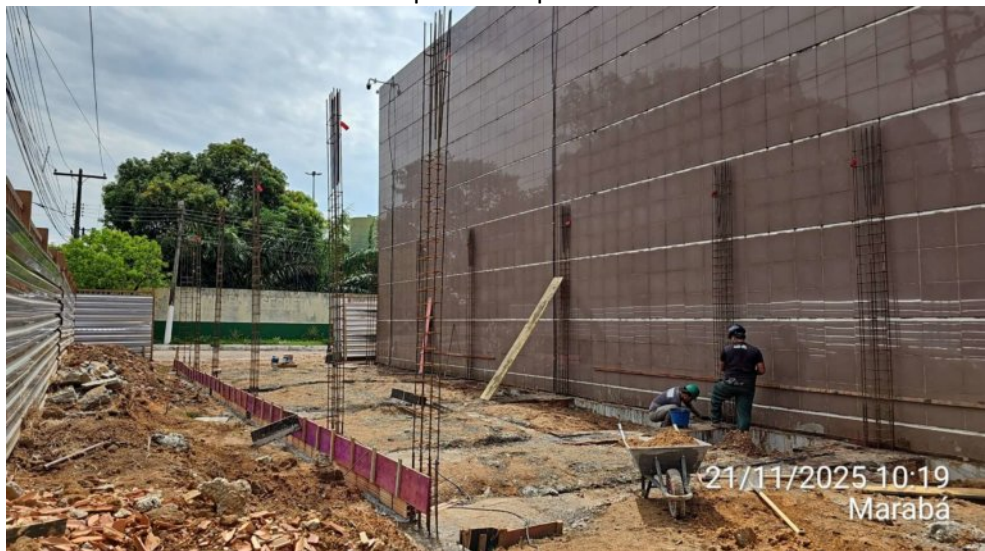
Posicionamento da armadura dos pilares do pavimento térreo do Anexo 01:

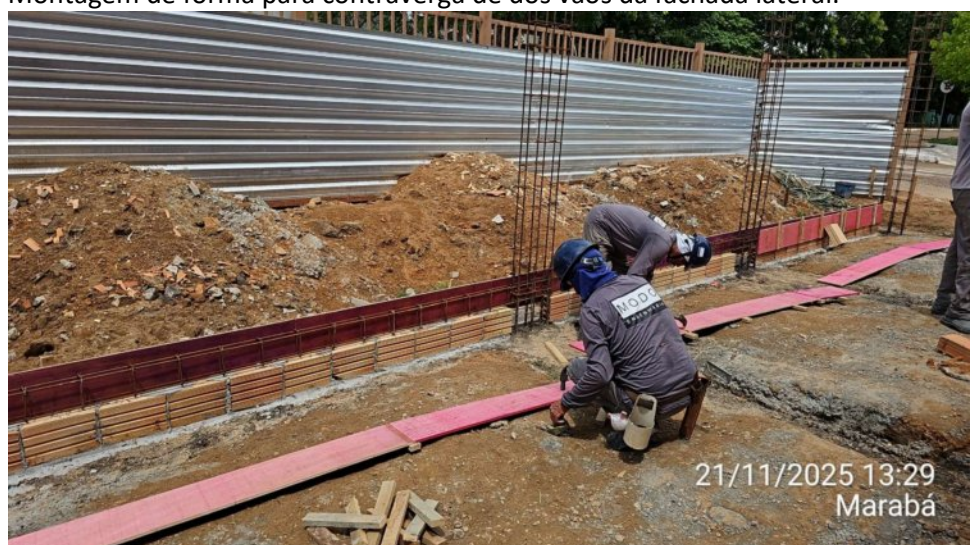
Montagem de fôrma para contraverga de dos vãos da fachada lateral:

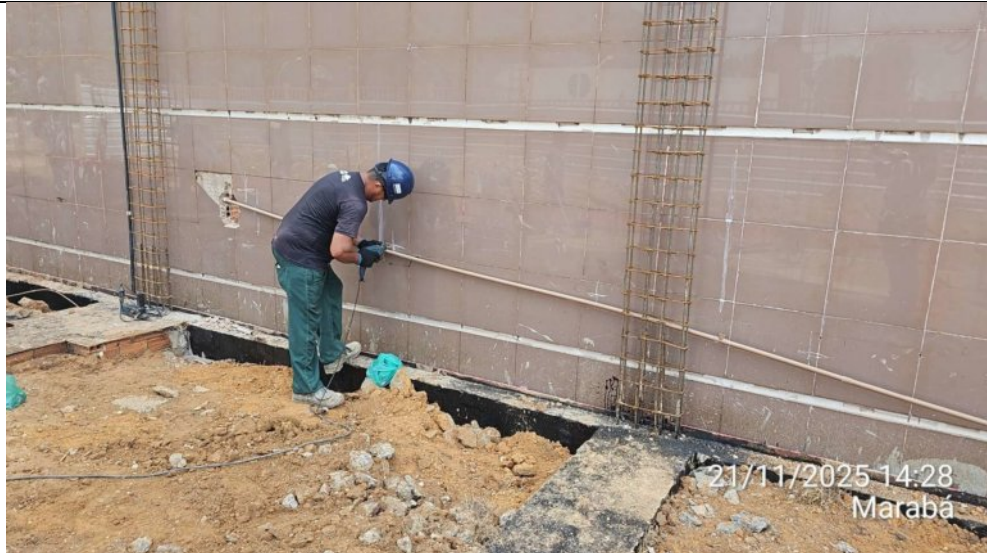
Instalação de tubulação de drenos de ar condicionados:

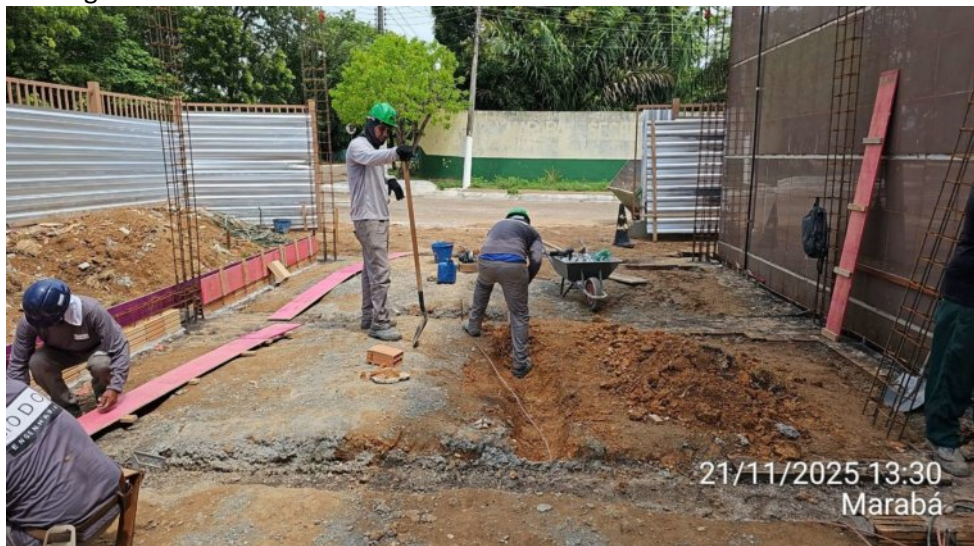
Escavação e aterramento para malha de cobre nu do sistema de proteção contra descargas atmosféricas:

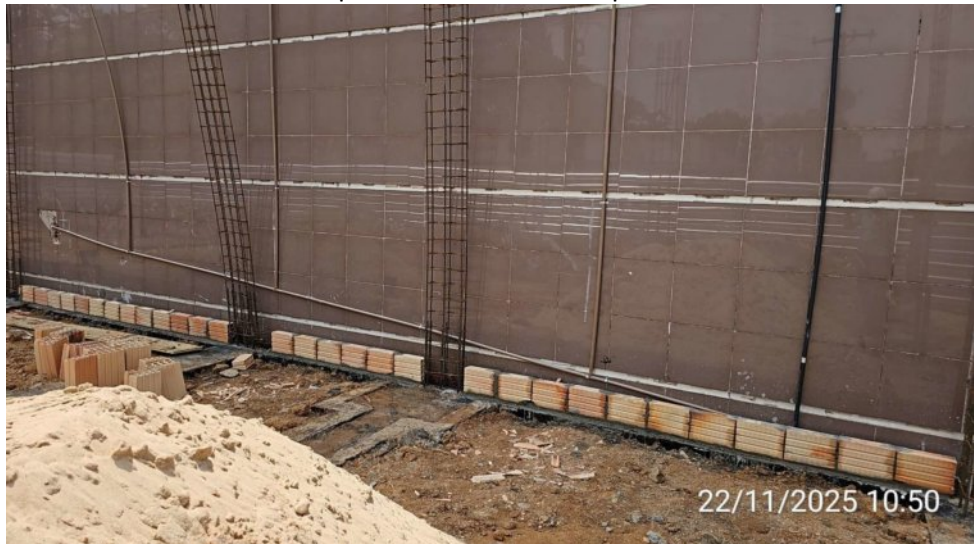
Início da alvenaria com a primeira fiada de tijolos e tubulação de espera para drenos de ar condicionado que ficaram do lado do prédio existente:

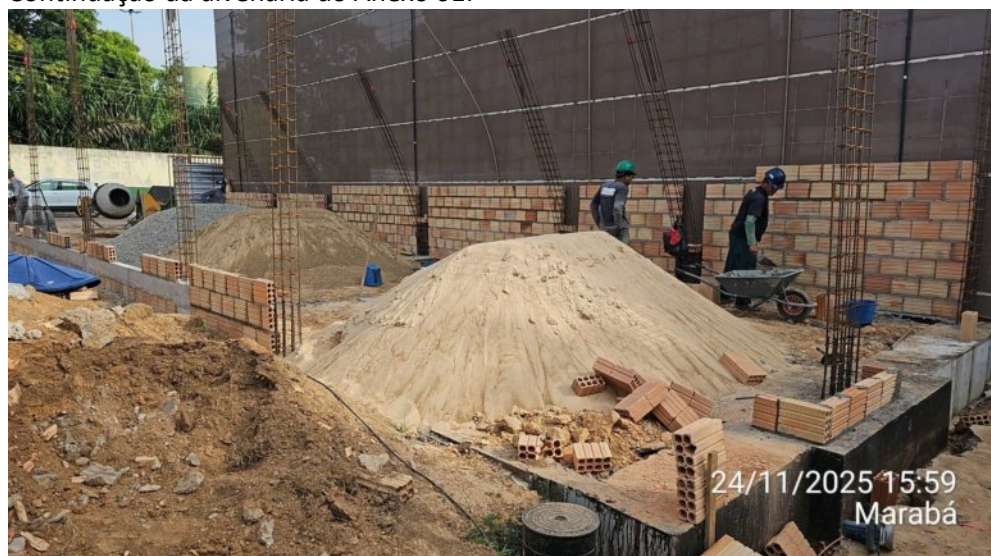
Continuação da alvenaria do Anexo 01:

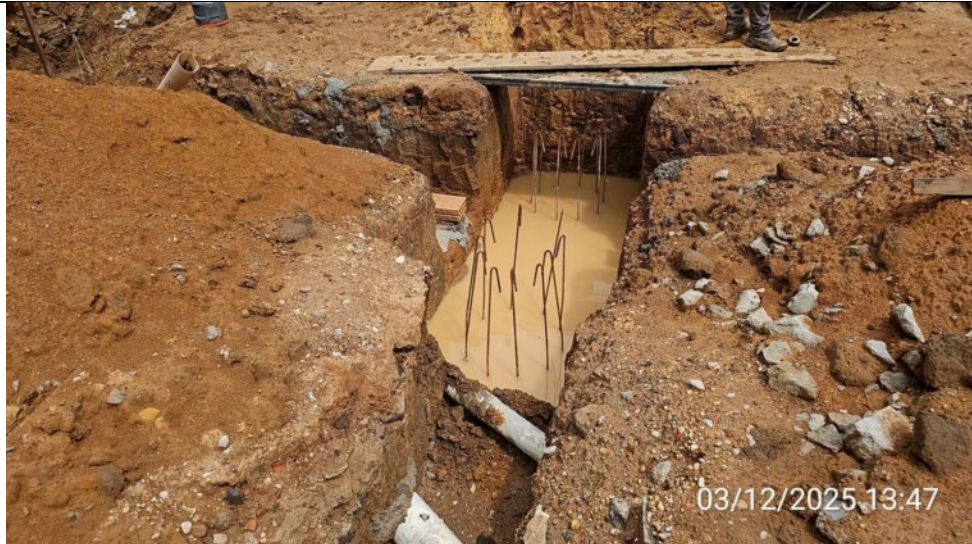
Valas dos blocos com acúmulo de água da chuva que ocorreu nesta manhã:

**Ocorrências:** Informo que a chuva desta manhã impactou no andamento da obra do Anexo 02, deixando o solo mole e as valas dos blocos com água.

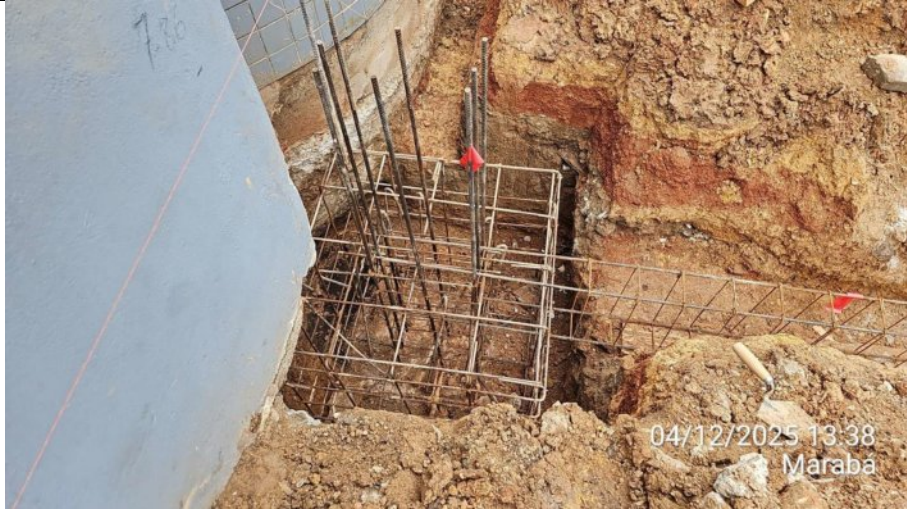
Armaduras de bloco de viga baldrame do Anexo 02:

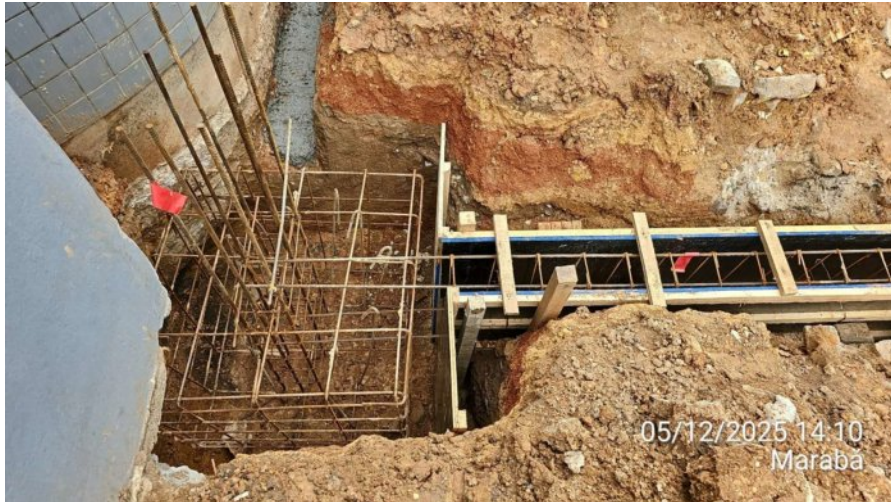
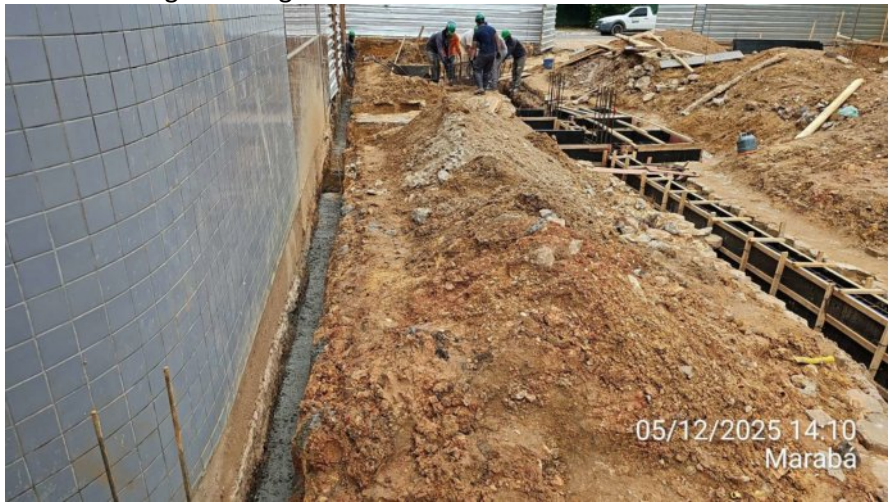
| Atividades realizadas: | <p>Montagem de fôrmas e concreto magro do Anexo 02:</p> <p>Concreto magro das vigas baldrame do Anexo 02:</p> |

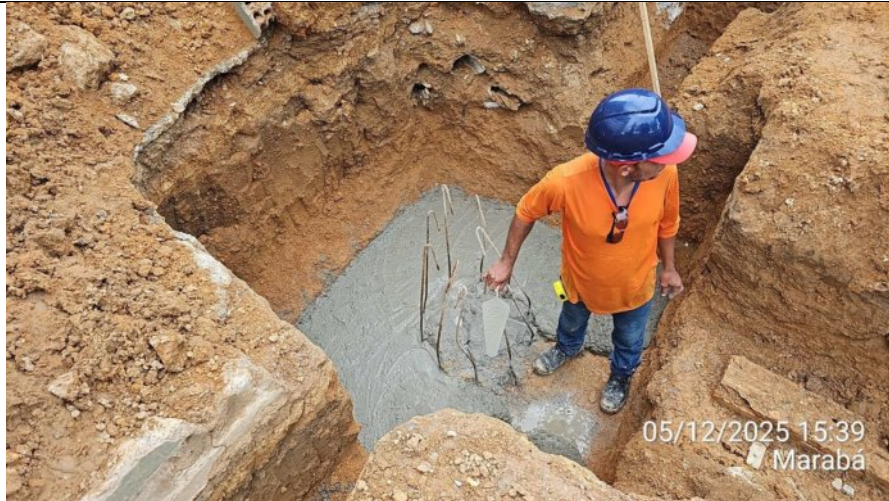
Valas escavadas das vigas baldrame da guarita do Anexo 02:

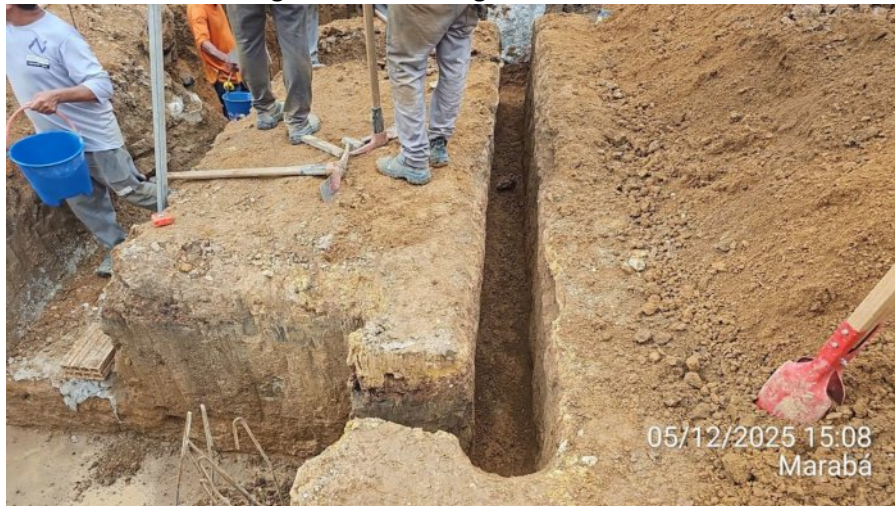
Armaduras de viga baldrame do Anexo 02:
