| RELATÓRIO DIÁRIO DE OBRAS (RDO) | | | | |
| <b>Objeto Contratual:</b> | Contratação de empresa especializada para ampliação do Prédio da Câmara Municipal de Marabá - Anexo I e Anexo II | | | |
| <b>Contrato nº:</b> | 64/2025-CMM | <b>Prazo de execução da obra:</b> | <b>Início:</b><br>06/10/2025 | <b>Previsão de Término:</b><br>06/10/2026 |
| <b>Período do RDO:</b> | 06/12/2025 até 06/01/2026 | <b>Endereço das obras:</b> | Av. Hiléia, S/N, Agrópolis do Incra, Bairro Amapá, CEP: 68502-100, Marabá/PA | |

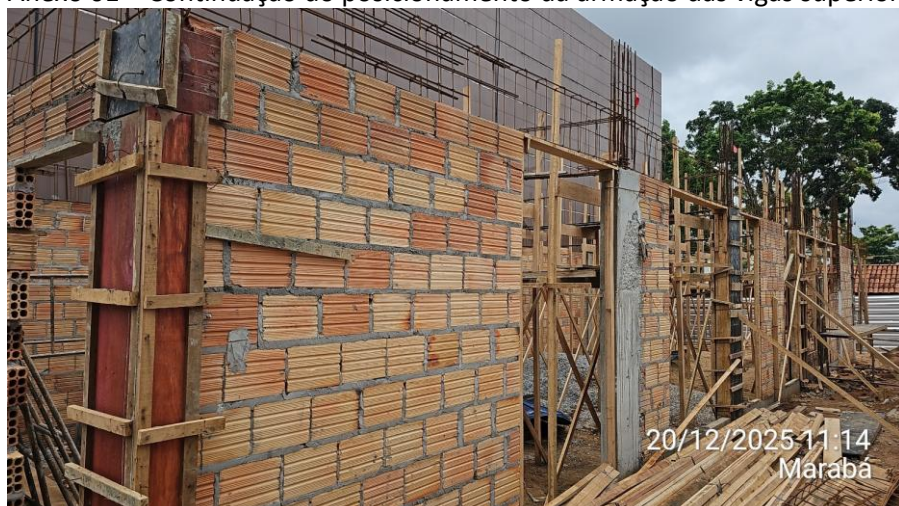
**Atividades realizadas:** Anexo 01 – Continuação do posicionamento da armação das vigas superiores:

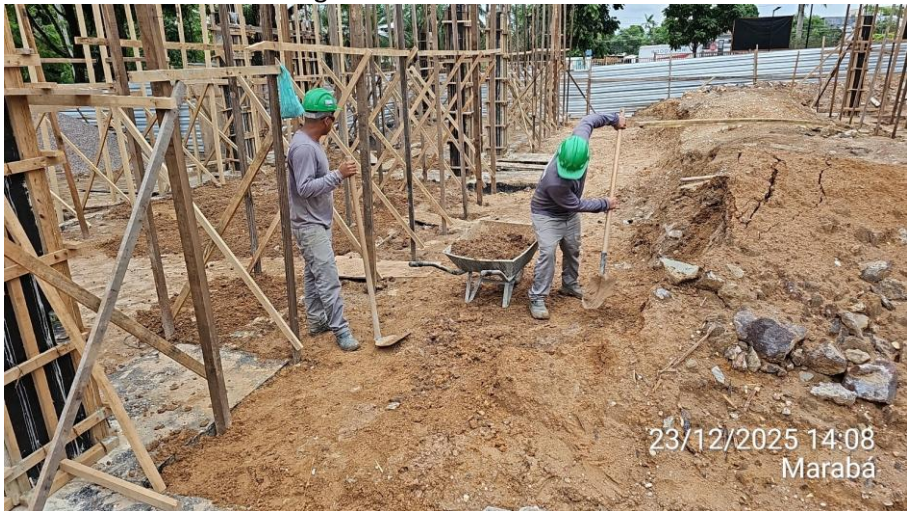
| <b>Atividades realizadas:</b> | Reaterro no entorno de vigas baldrame utilizando bota-fora da obra do Anexo 02:<br> <p>23/12/2025 14:08<br/>Marabá</p> |

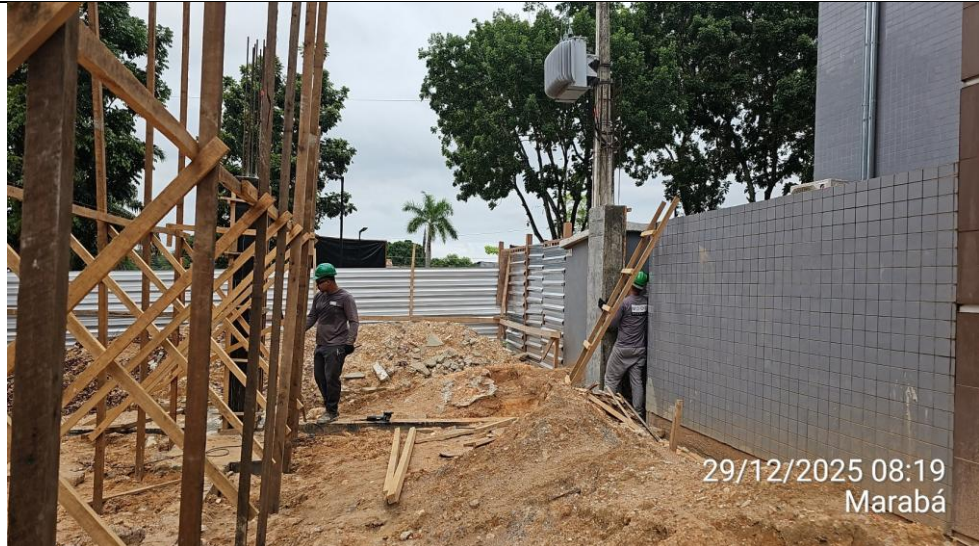
| <b>Atividades realizadas:</b> | Anexo 02 – Desforma de pilares do pavimento inferior (estacionamento): |

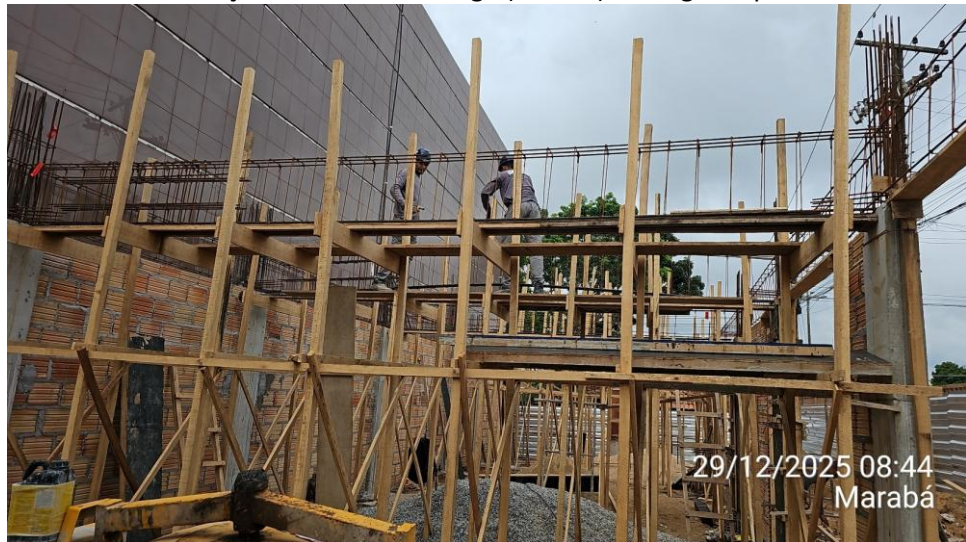
Anexo 01 – Colocação dos fundos de viga (fôrmas) das vigas superiores:

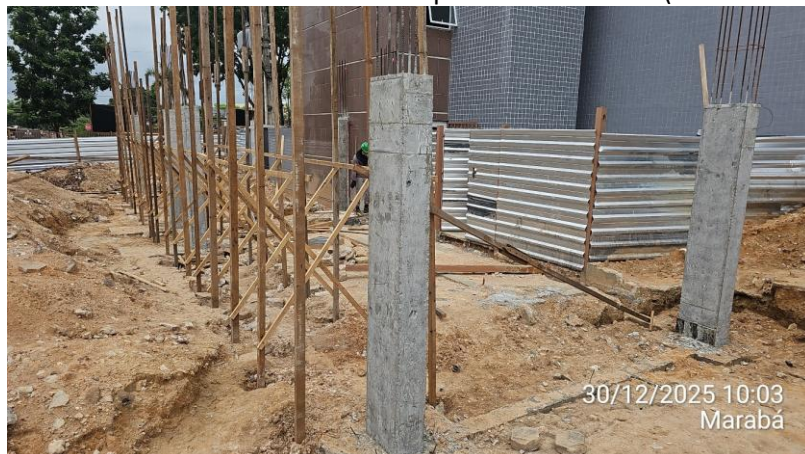
**Atividades realizadas:** Anexo 02 – Pilares desformados do pavimento inferior (estacionamento):

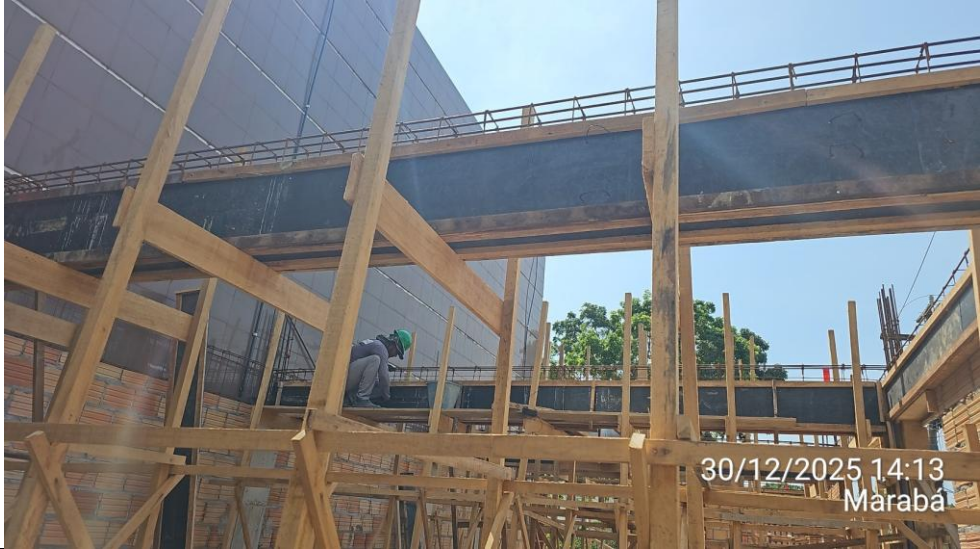
| | <p>Anexo 01 – Colocação das laterais das fôrmas das vigas superiores:</p> |

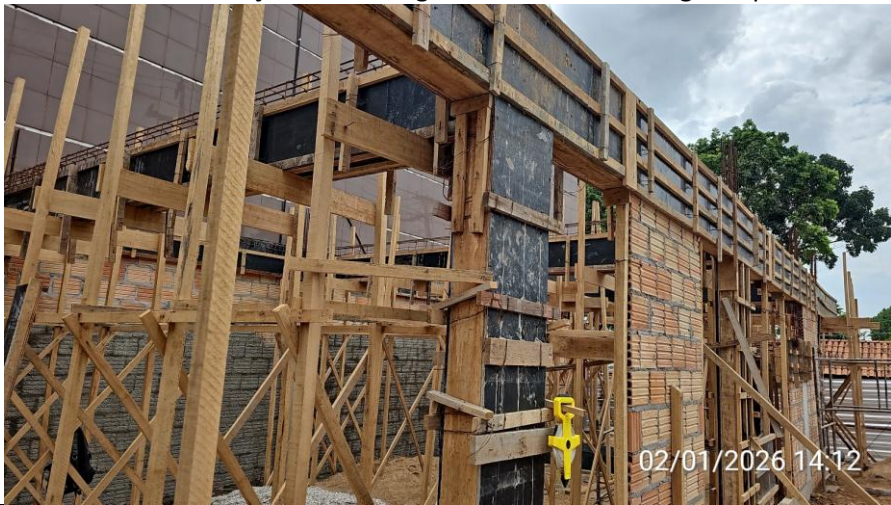
| Atividades realizadas: | <p>Anexo 01 – Continuação da montagem das fôrmas das vigas superiores:</p> |

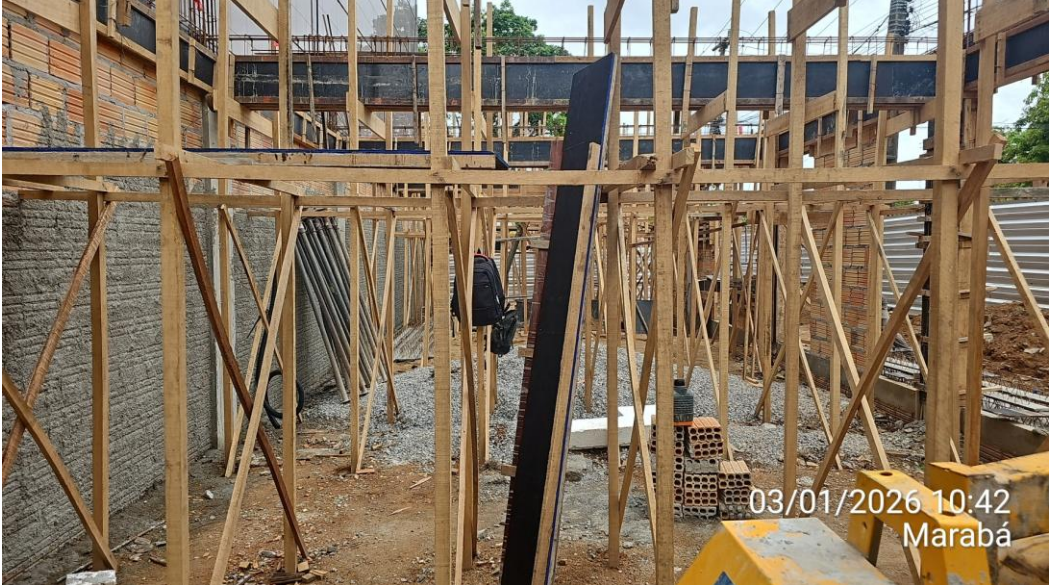
| <b>Atividades realizadas:</b> | <p>Anexo 01 – Continuação da montagem das fôrmas das vigas superiores e aplicação de chapisco em parte das paredes do pavimento térreo:</p> |

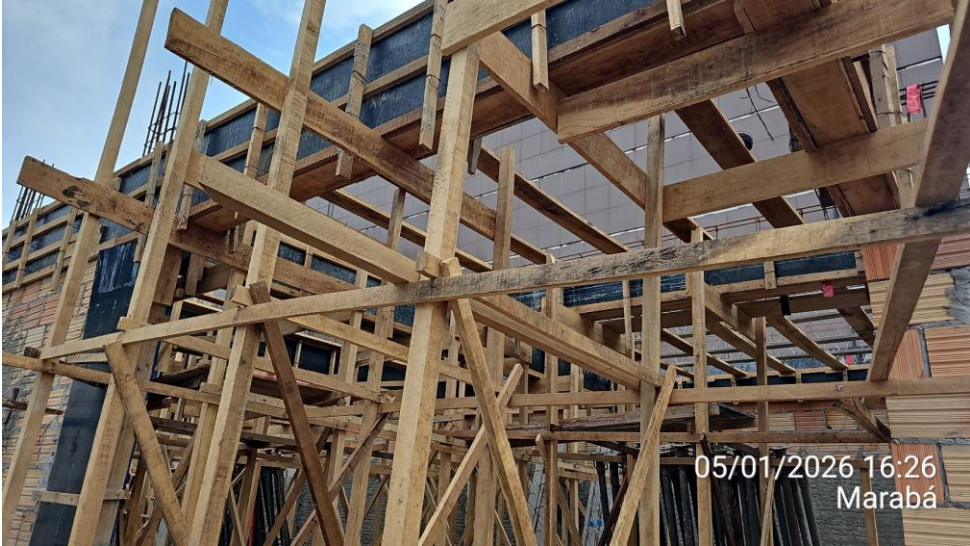
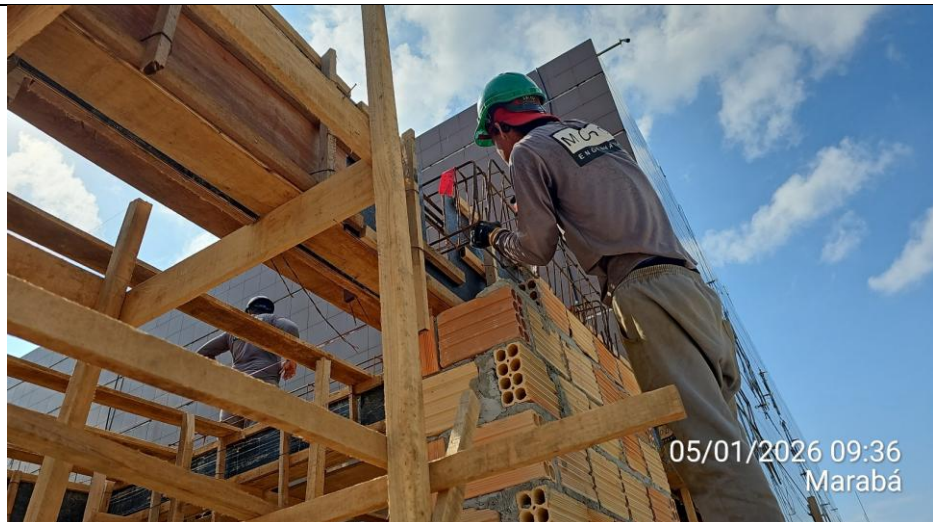
| <b>Atividades realizadas:</b> | <p>Anexo 01 – Montagem das fôrmas das nervuras da laje superior:</p> <p>Anexo 01 – Posicionamento de armação de vigas na fachada frontal:</p> |

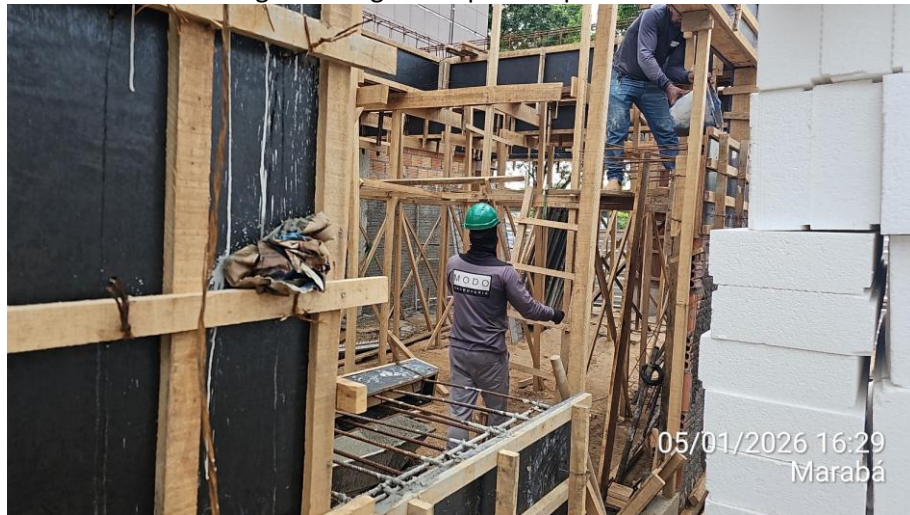
Anexo 01 – Concretagem de vigas de apoio de patamares intermediários da escada:

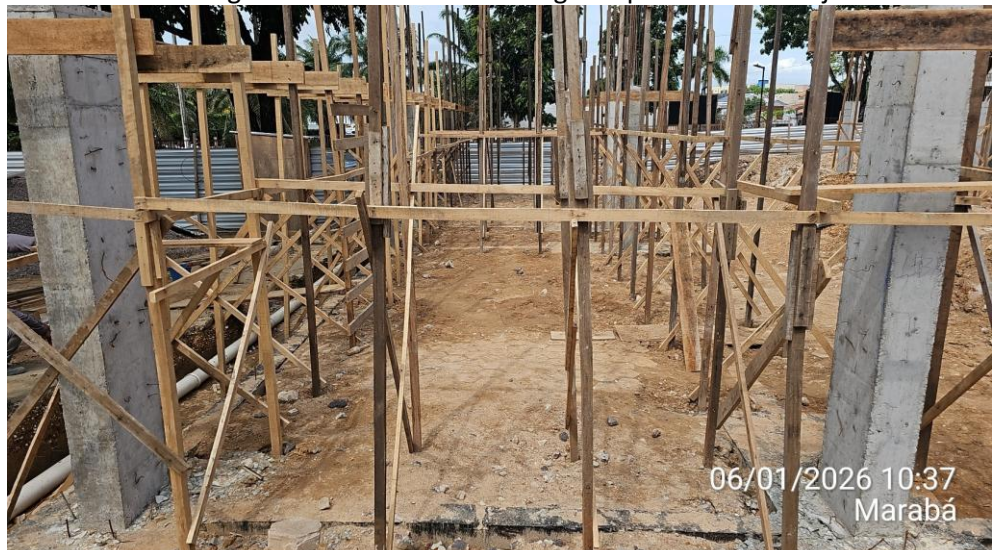
| <b>Atividades realizadas:</b> | <p>Anexo 02 – Montagem de escoramento das vigas superiores da 1ª laje:</p> |

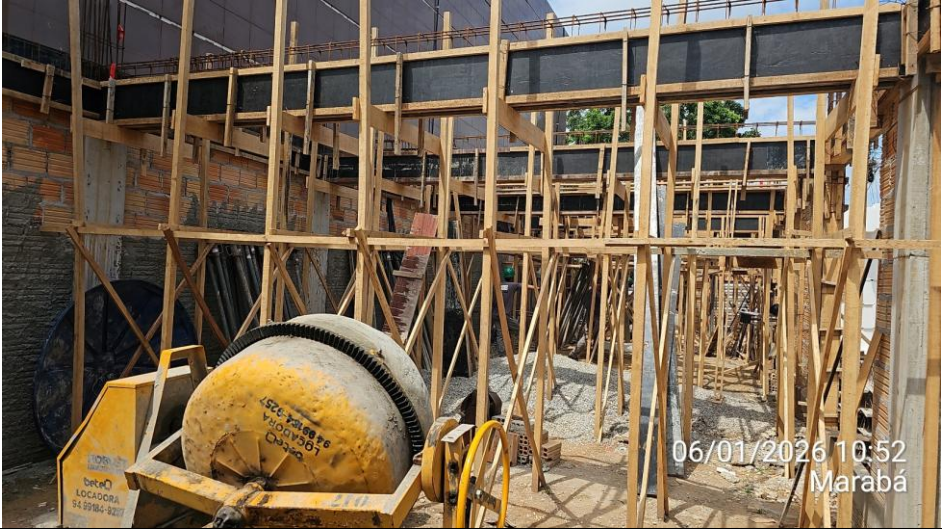
| | <p>Anexo 01 – Continuação da montagem das fôrmas das nervuras da laje superior:</p> |
